## ПАСПОРТ

Мечеть

Башкирская АССР, Туймазинский

район; с.Зигитяк

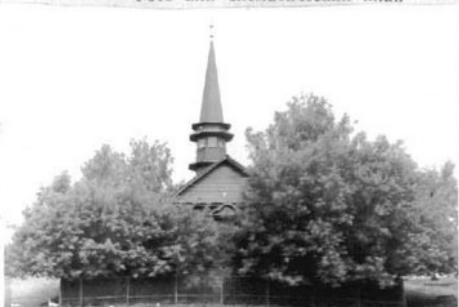
Фото или схематический план

Образец небольшой сельской мечети. Характерен для народного зодчества мусульман Башкирии.

Занимает обособленный участок в центре села. Цоколь каменный. К северному фасаду невысокого шестисенка /рублен с остатком/ прирублена прихожая, на южном выделается прямоугольный объем михраба.

Остроконечный минарет расположен на коньке кровли. Западный фасад с пятью окнами имеет вход на левом фланге, на восточном фасаде - шесть окон. Сдержанность декоративного убранства мечети традиционна для культовых построек мусульман Башкирии.

В интерьере помещения связаны последовательно. В прихожей расположена лестница на чердак и далее на минарет. Перекрытия плоские.

Габариты здания в плане 18х6 м.
