П А С П О Р Т

I. НАИМЕНОВАНИЕ ПАМЯТНИКА ДОМ ВОДИКА С НАГАЗИНОЙ

УЧЕТНАЯ КАРТОЧКА

ДОМ ЖИЛОЙ С МАГАЗИНОМ

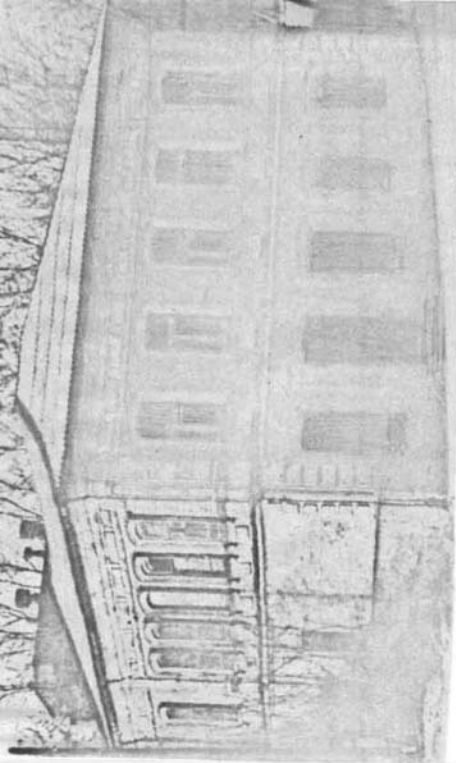
Расположен на углу улиц Комсомольской и I-го Мая, на рельефе. Прямоугольный (обращен восток) под 3-хскатной шиферной крышей. Этажи разделены полочкой, фасады завершены Краткое описание фризом и карнизом из декоративного кирпича. Гл. фас. имеет 5 лучковых окон на 2-м этаже, обрамленных наличниками, под окнами по их осям рельефные прямоугольники. На I-ом эт. дверь и 4 окна, заключенные в рамы с бровками, на западном фас. одно окно на первом эт. и 6 - на втором, 2 и 3 окна справа заложены, между I и 2 окнами слева - лопатка. На вост. фас. окна I-го эт. заложены. В левой части пристроен тамбур, на 2-м эт. 5 окон, второе слева заложено. На северном фас. - вход в квартиры 2 этажа, окно слева заложено. Планировка второго этажа перестроена под квартиры. Стены кирпичные. Размеры в плане 15.40x12.20 м.
