ПАСПОРТ

I. НАИМЕНОВАНИЕ ПАМЯТНИКА **Больница. Корпус "Б".**II. ТИПОЛОГИЧЕСКАЯ
ПРИНАДЛЕЖНОСТЬ

Больница. Корпус "Б"
Республика Карелия,
г.Сортавала,
ул. Парковая, 1

УЧЕТНАЯ КАРТОЧКА

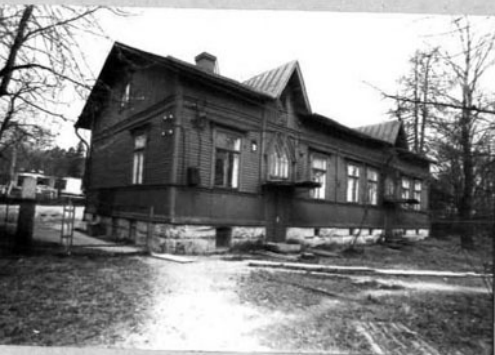
Фото или схематический план

Здание входит в состав больничного комплекса, расположенного между ул. Парковой и железной дорогой, и находится на северо-восточной стороне комплекса. Представляет собой вытянутый в плане Г-образный одноэтажный объем с мансардой, имеет форму параллелепипеда под двускатной крышей, поставленный на высокий цоколь. Главный фасад имеет асимметричную композицию с двумя входами под навесами-зонтиками. По оси входа находятся треугольные фронтоны мансарды. Планировка помещений анфиладная. Углы здания обшиты лопатками. Такие же лопатки устроены по сторонам входов. В декоративном отношении наиболее интересно решение оконных наличников. Здание - характерный пример деревянной общественной постройки типа вала второй половины XIX в. Рублено из бруса "в лапу" и обшито тесом. Габариты в плане - 10.5(15.0) x 23 м.
