ПАСПОРТ

I. НАИМЕНОВАНИЕ ПАМЯТНИКА Церковь раскольниковII. ТИПОЛОГИЧЕСКАЯ
ПРИНАДЛЕЖНОСТЬ

середина 19 века /ориентировочно/IV. АДРЕС (местонахождение) ПАМЯТНИКА Ивановская обл., Лухский район,

УЧЕТНАЯ КАРТОЧКА

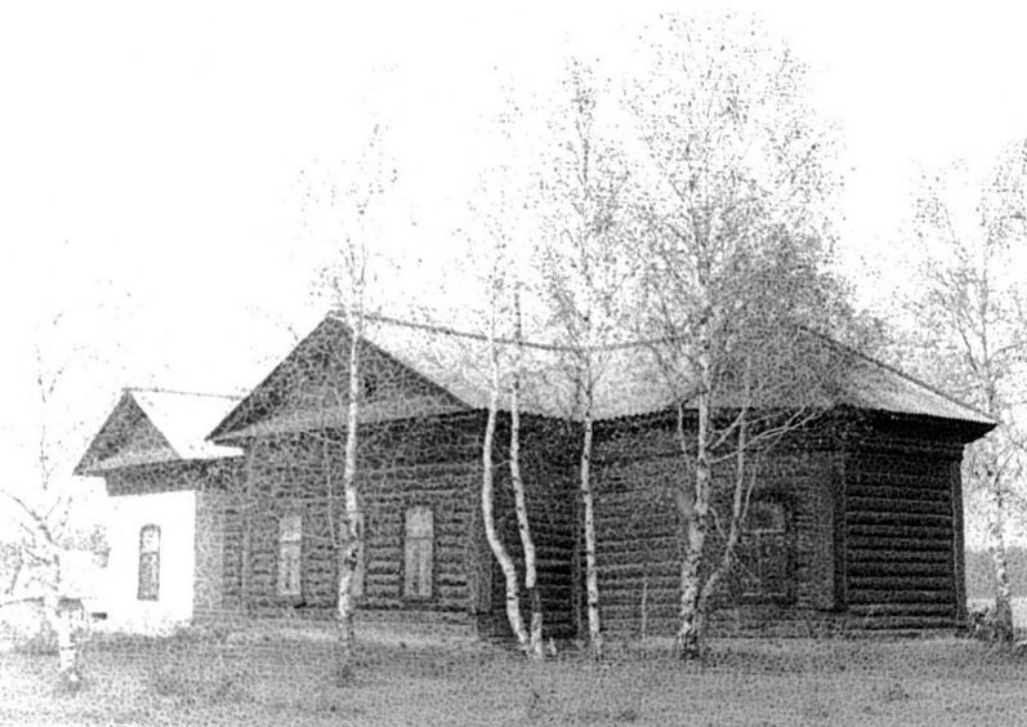
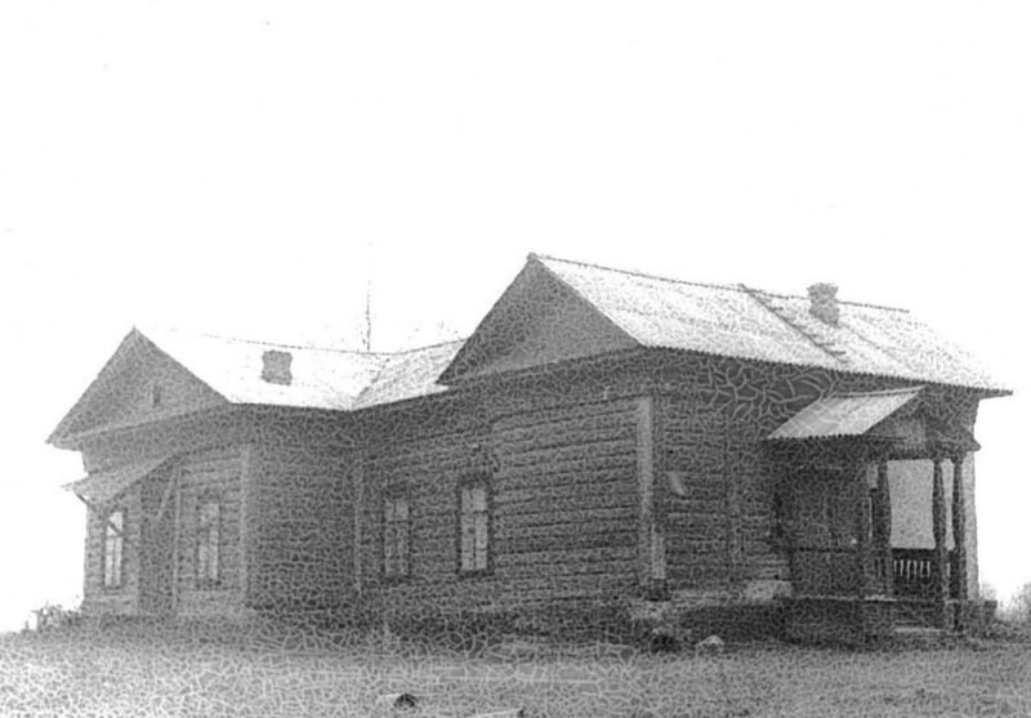
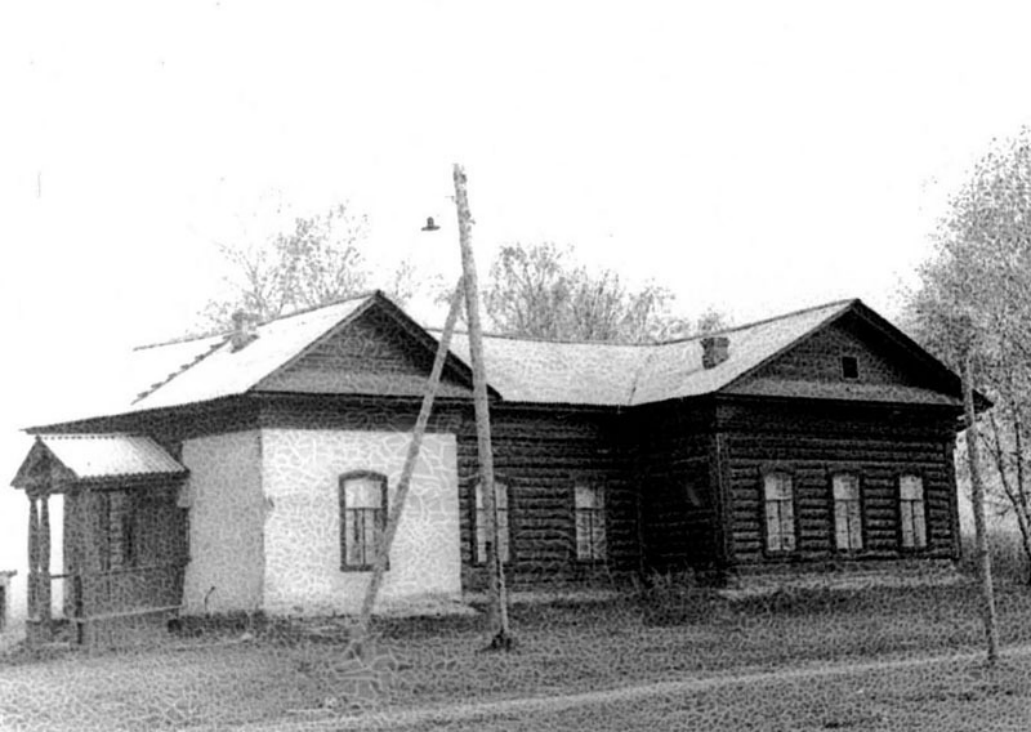
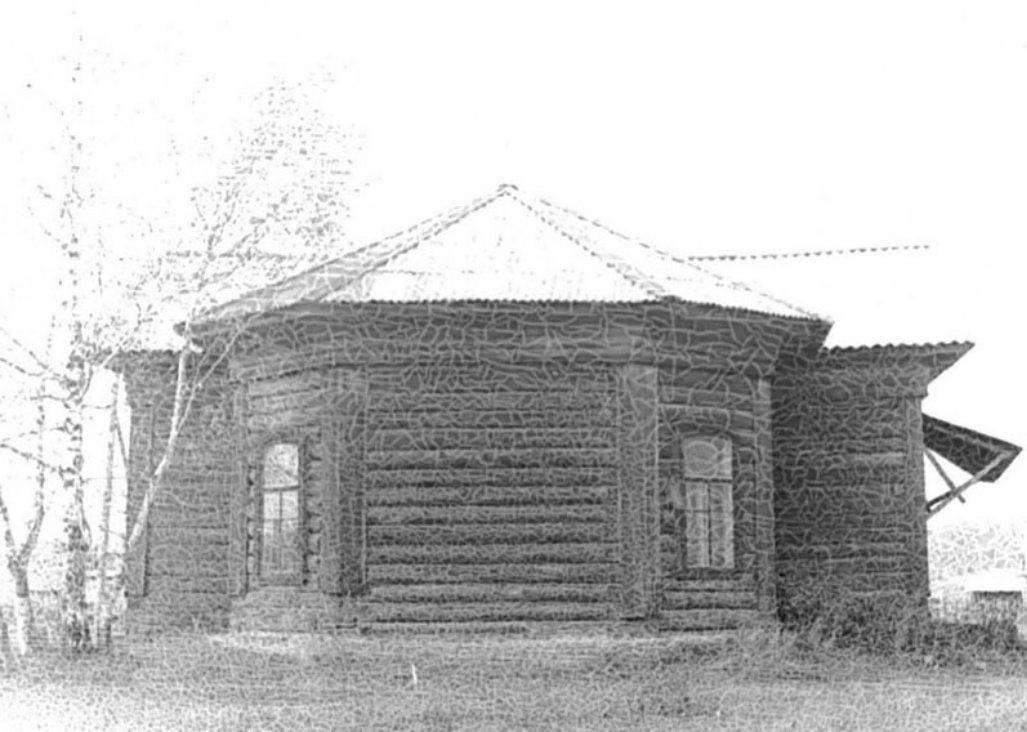
В конце 30-х гг. церковь была закрыта. В послевоенный период в церкви разместился сельский клуб — кровля была изменена, по-видимому, шатровое покрытие холодного храма снято. Внутреннее убранство уничтожено. Сейчас интерьер здания искажен множеством позднейших перегородок.

Наружный облик здания напоминает в настоящее время жилой дом, а не церковь. Единственно, что свидетельствует о культовом назначении сооружения — сохранившаяся без изменений алтарная часть. Интерьеры здания перестроены.

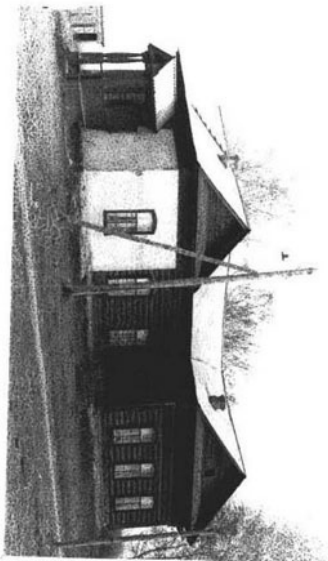
Краткое описание

Церковь расположена в стороне от основной застройки с. Бжыня, на восточной его окраине.

Представляет собой четырехчастный деревянный храм, верх которого полностью переделан. Без изменения сохранилась алтарная абсида.

Общая длина сооружения - 27,3м, максимальная ширина - 14,6м. Сооружение размещено на невысоком кирпичном фундаменте. Разм. кирпича - 24,0x11,5x7,0см. В плане церковь решена в форме креста. Внутренние помещения значительно искажены многочисленными перегородками.

Живопись и внутреннее убранство не сохранилось.
