ПАСПОРТ

I. НАИМЕНОВАНИЕ ПАМЯТНИКА Ансамбль. Церковь в честь Введения Пресвятой Богородицы /холодная/.

IV. АДРЕС (местонахождение) ПАМЯТНИКА Ивановская обл., Таврилово-Посадский р - н, с.Ратницкое, Бородинский с/с.

УЧЕТНАЯ КАРТОЧКА

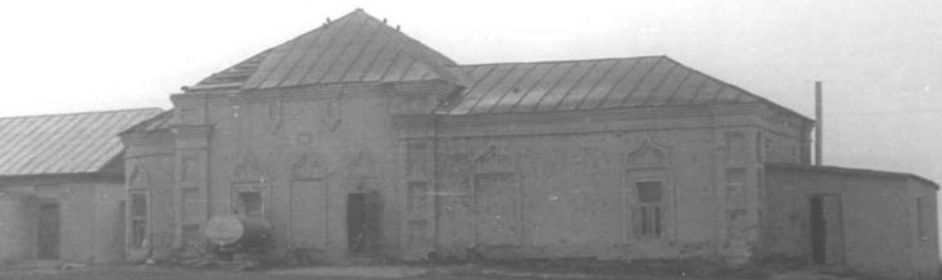
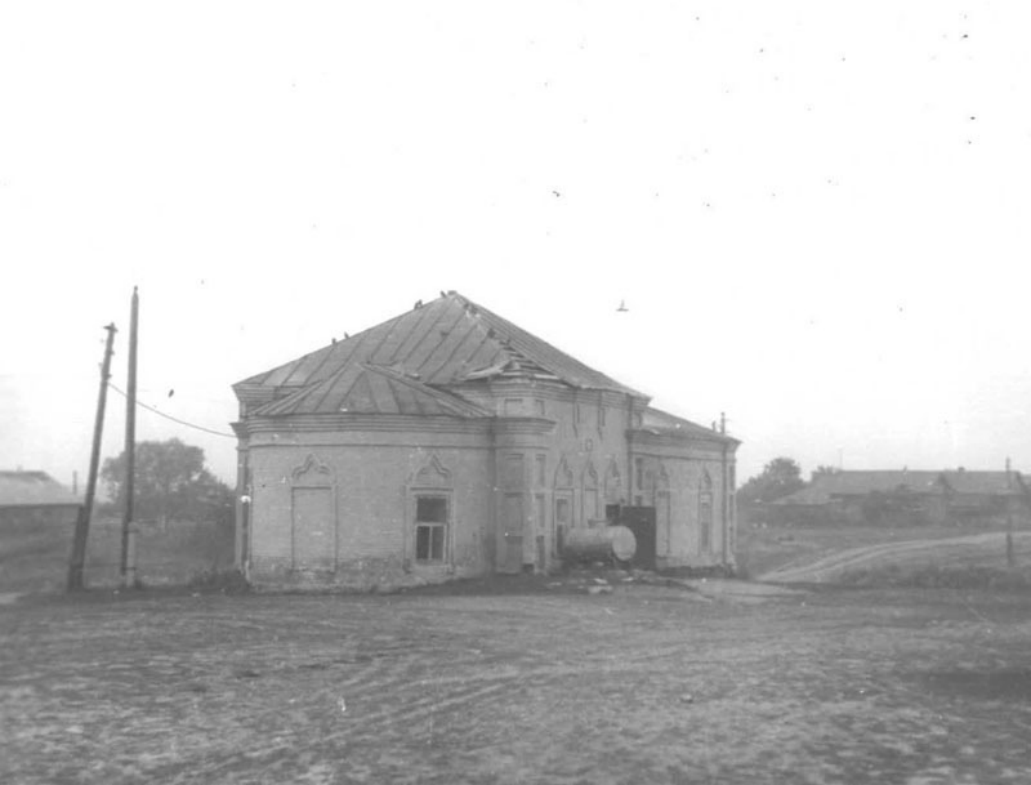
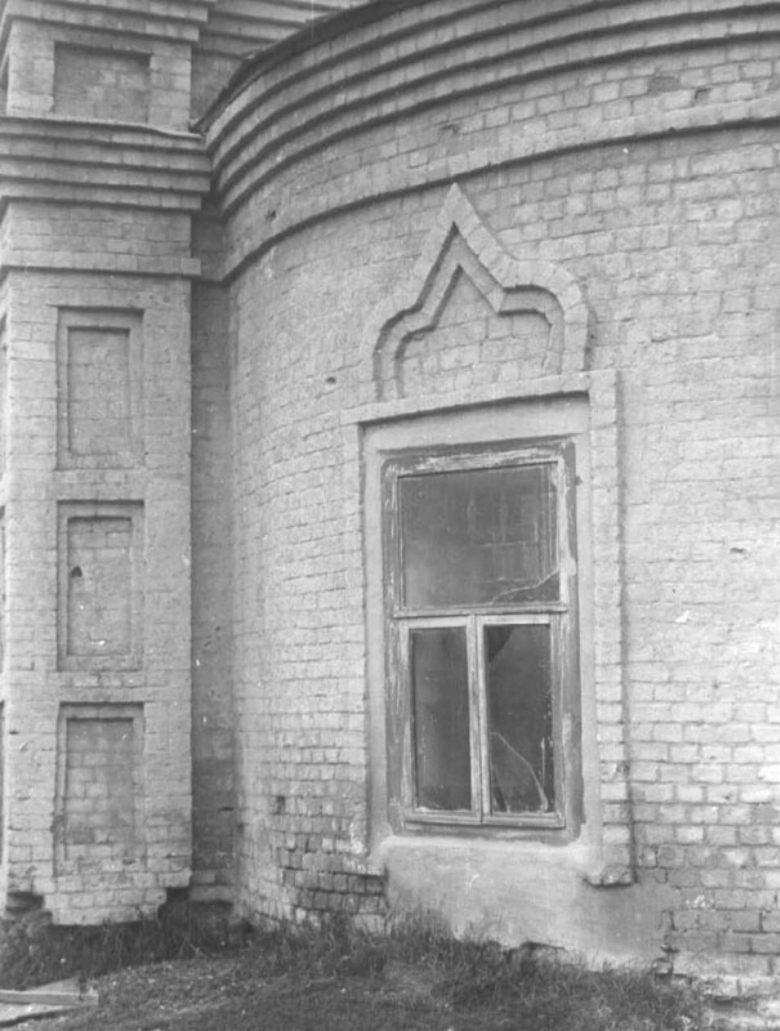
Схема композиции - трёхчастная - "четверик" летнего храма , трапезная и притвор.

Церковь типа "четверика" , бесстолпная , одноапсидная.

Внутрипланировочные изменения , хотя и велики , однако , позволяют отметить единство внутрихрамового пространства. Живопись и иконостас не сохранились.

Церковь кирпичная , размер кирпича - 270*130*65 в храме и трапезной.

Длина храма по оси З.- В. - 9,20м. ; ширина - 8,20м.

Длина трапезной по оси З.- В. - 7,80м. ; ширина - 8,20м.

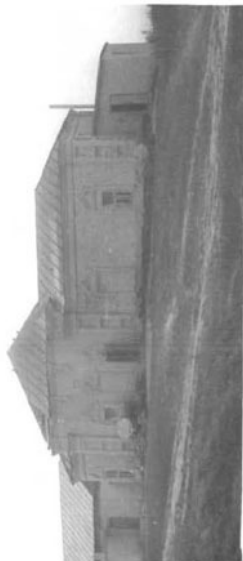
Фото или схематический план

Схема композиции — трехчастная "четверик", летнего храма, трапезная и притвор, бесстолпная, одноаспидная. Внутри планировочные изменения, хотя и велики, однако позволяют отметить единство внутрихрамового пространства.

Живопись и иконостас не сохранились. Церковь кирпичная, является образцом приходской церкви первой половины четверти XIX в.
