ПАСПОРТ

I. НАИМЕНОВАНИЕ ПАМЯТНИКА Церковь Николая Чудотворца

IV. АДРЕС (местонахождение) ПАМЯТНИКА Республика Карелия, Кемский р-н,
(АССР, край, область, район, автономная обл.)

п.Гридино, в 150 км от г.Демь

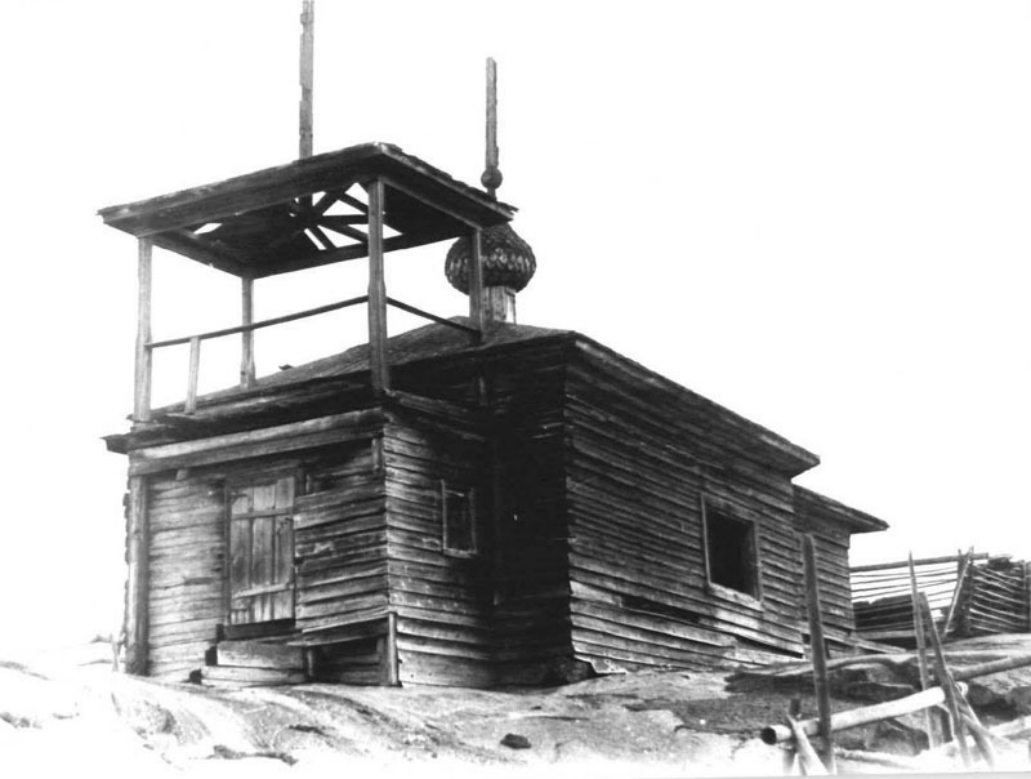
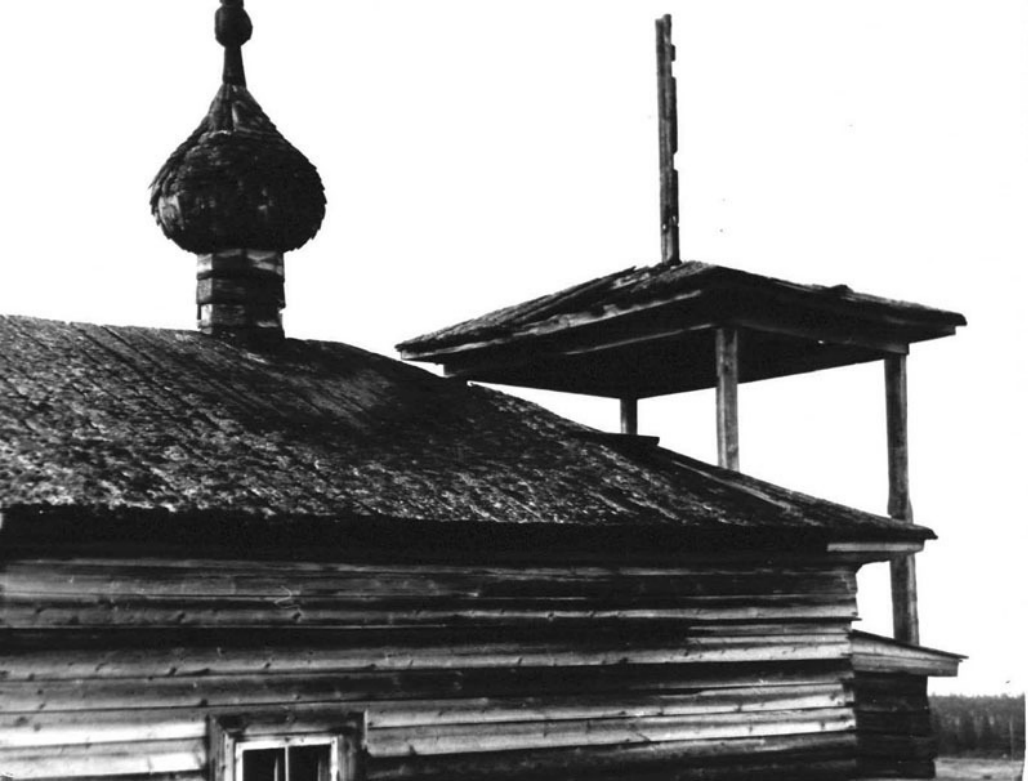
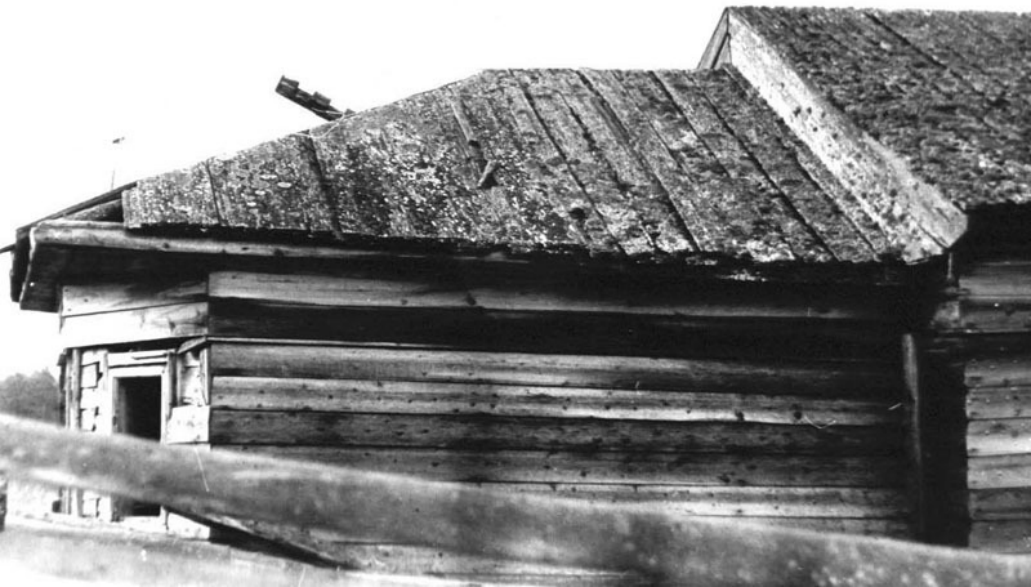
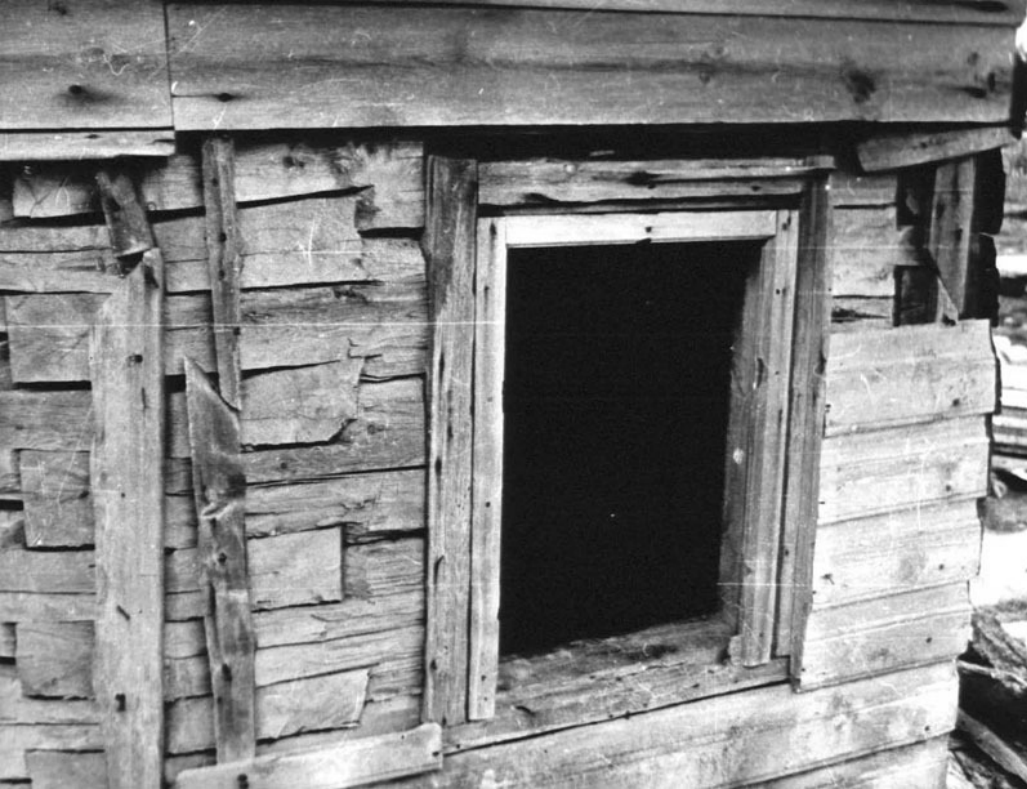
К п. УП а) выше поручня отесаны на 8 граней. Стены снаружи обшиты тесом горизонтально. Карниз, венчающий стены, простой коробовой формы. На южный фасад выходят окна: алтаря, притвора и двойное окно молельни. На северный - только окно молельни. Наличники простые из профилированной доски. Декоративных элементов нет. Главка покрыта треугольным лемехом, а шейка обшита тесом. Кровли тесовые, прямообрезные.

Стены изнутри отесаны. Полы и потолки плоские, в одном уровне, дощатые по балкам. Окна и двери четырехкосячатые с прямым сопряжением косяков. Лестница на колокольню ведет из притвора вдоль его северной стены. Выход на звонницу был огорожен дощатым тамбуром.

Церковь установлена непосредственно на скалу, фундамент отсутствует.

Размеры в плане 13,4 x 5,4 м.

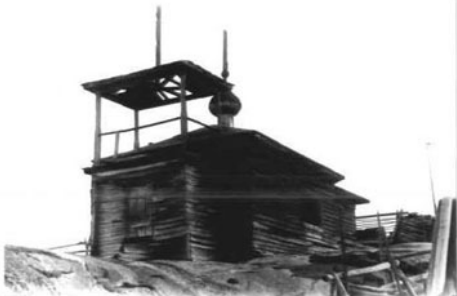
Фото или схематический план

Церковь деревянная, холодная, рублена из круглого леса на два канта "в лапу". Композиционная структура состоит из центрального, прямоугольного в плане объема молебни, покрытого "колпаком" на 3 ската и увенчанного главкой с крестом. С востока

примыкает пятистенный алтарь, так же покрытый "колпаком" с уклоном на восток. Над стропильной крышей - крест. С запада пристроен прямоугольный в плане более узкий объем притвора-сеней. Над ним возвышается повторяющая его в плане четырехстолбная колокольня, покрытая низким стропильным шатром с крестом. Ограждение звонницы простое из поручня и вертикальных брусков. Стены снаружи обшиты тесом. Кровля прямообрезная из дороженного теса. Декоративных элементов нет.
