П А С П О Р Т

I. НАИМЕНОВАНИЕ ПАМЯТНИКА Склеп полуподземный.

Чечено-Ингушская АССР, Советский р-н,

верховья ущелья р. Чапты-Аргун, ручей Бастыхи, место Басты.

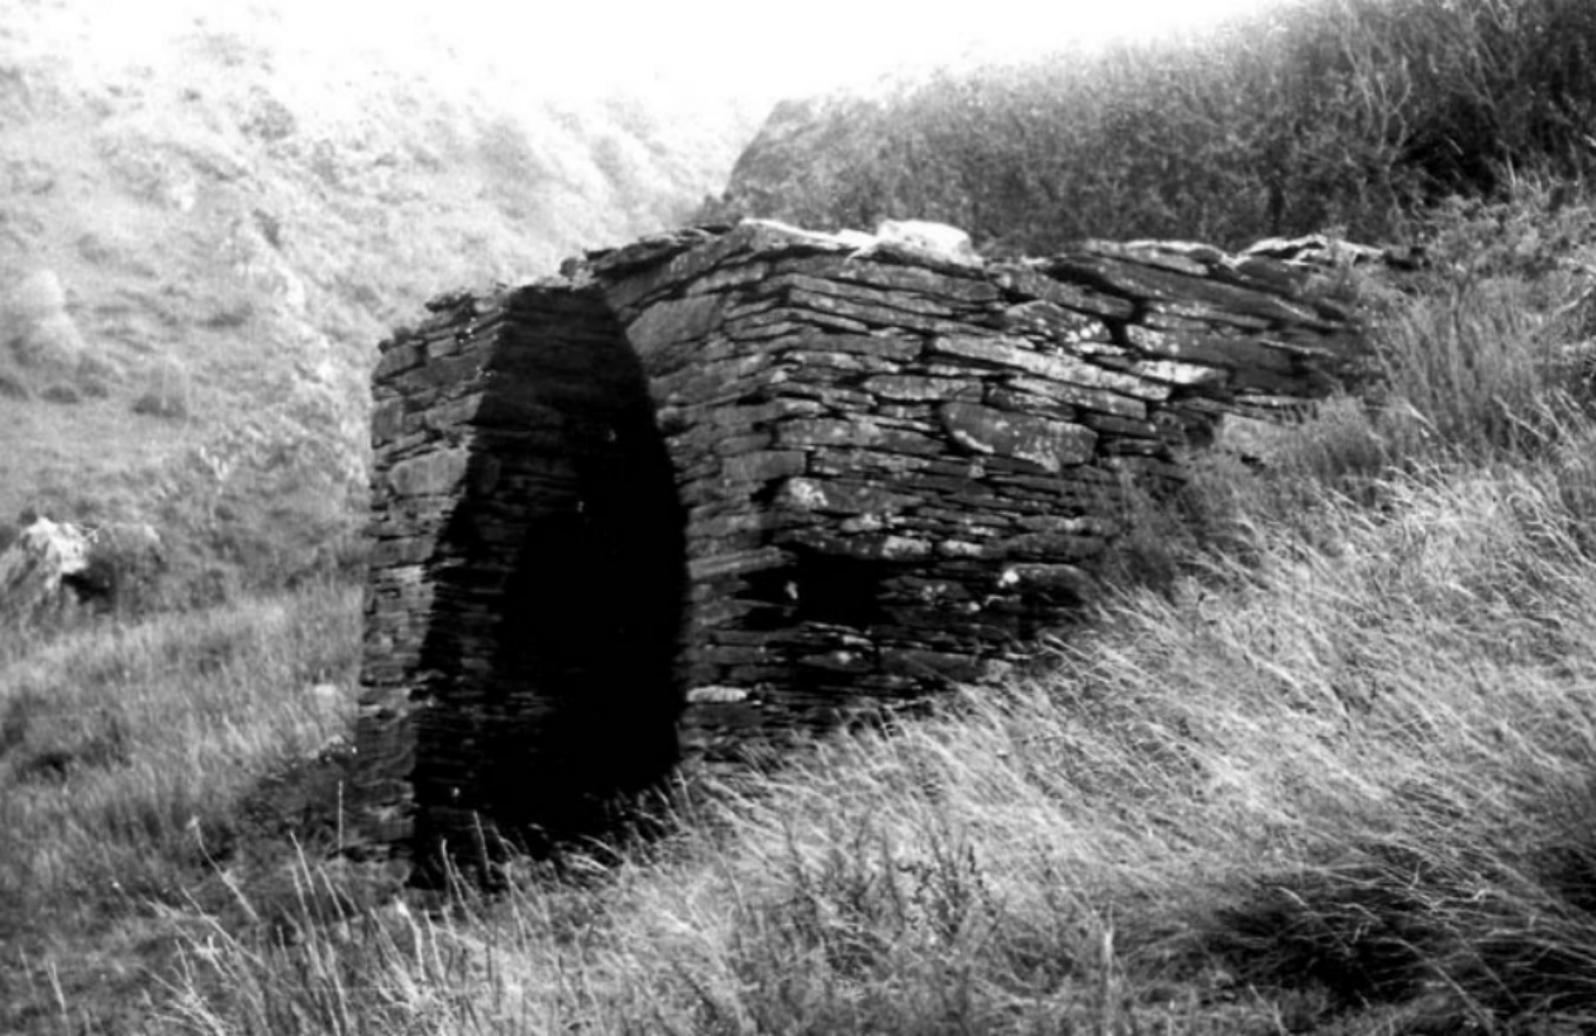
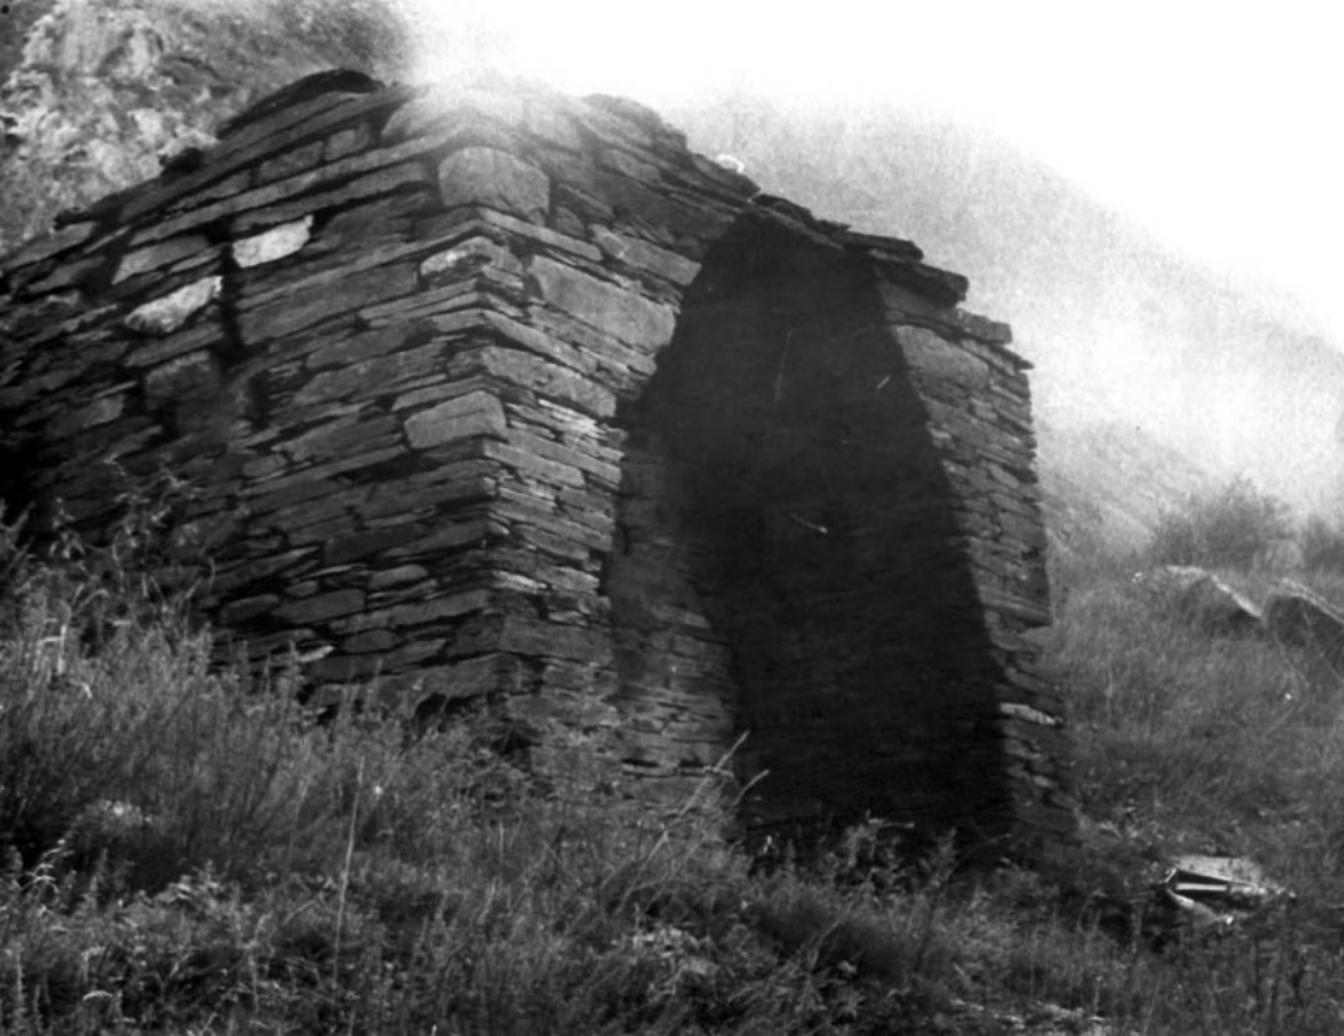
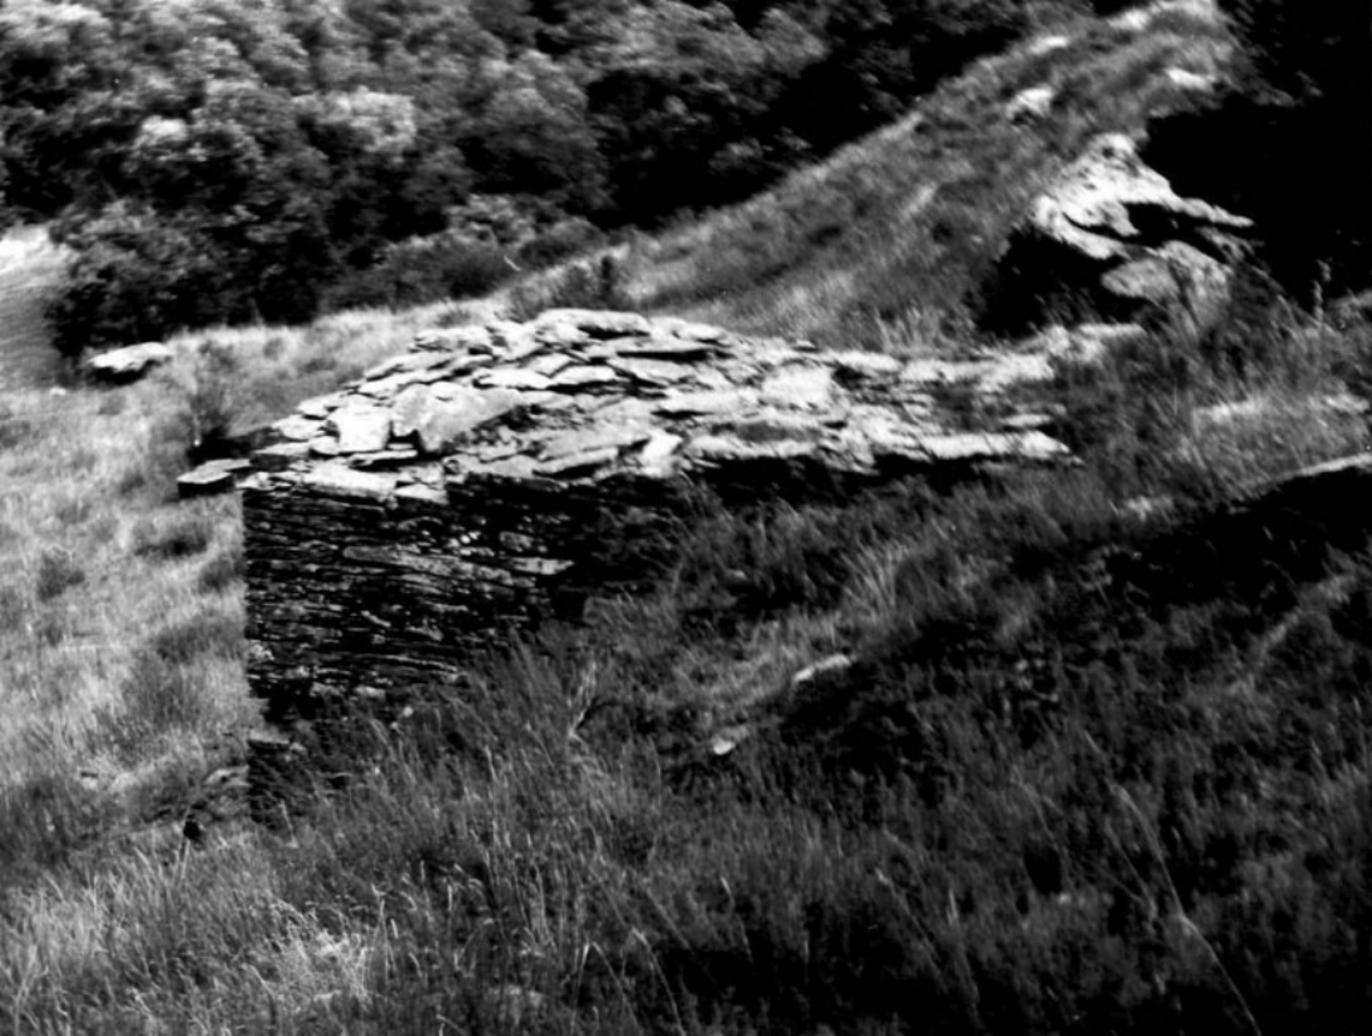
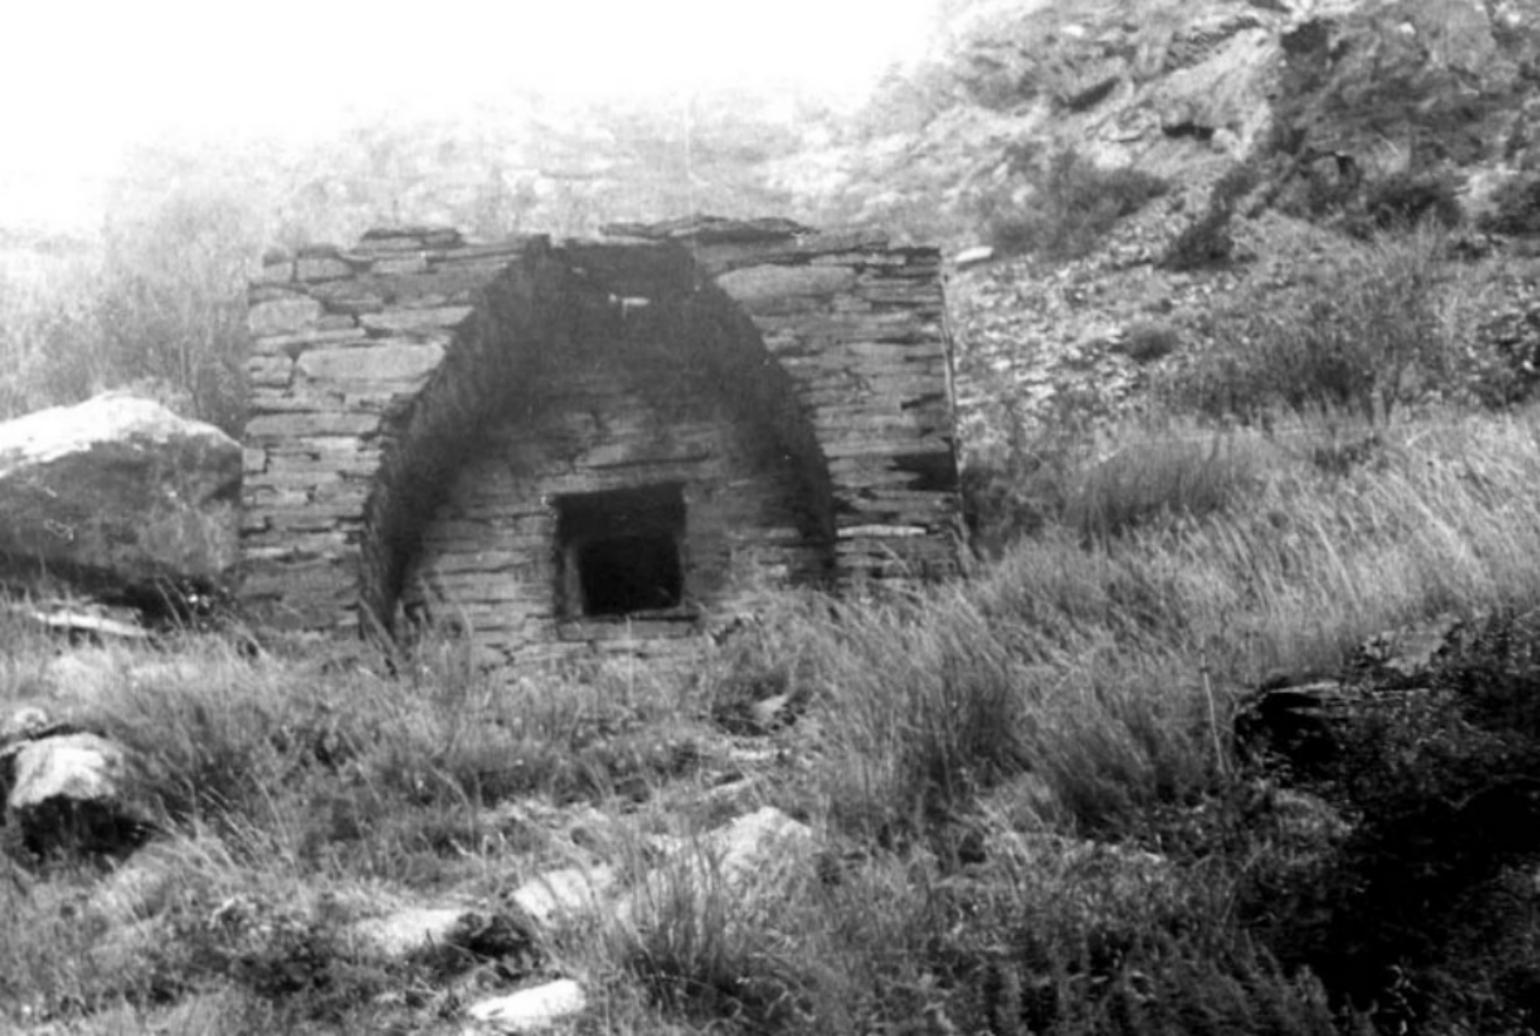
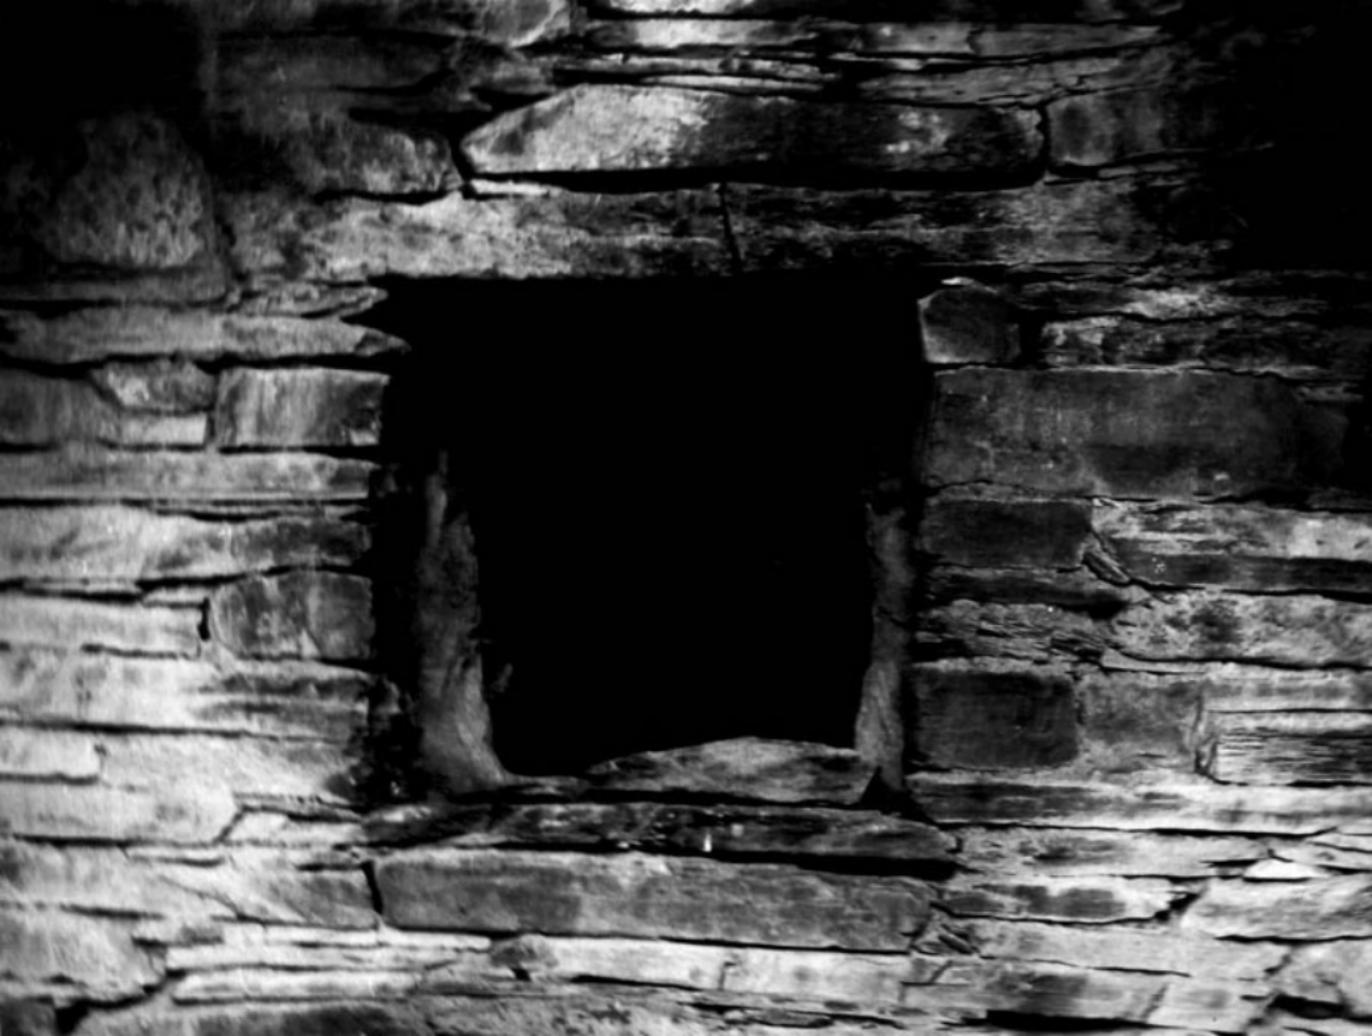
Фото с плана — I
4
Фото общего вида — 2
Фото фрагментов —
Генплан — I
Обмеры: план —
фасад —
разрез —
Схематический план
охранной зоны —

Утрачена верхняя часть кровли.

Склеп в плане прямоугольный: 4,2х3,2м. Задняя часть объёма врыта в склон, со стороны главного обращённого к северо-востоку фасада устроена глубокая /1м./ лоджия, которую также называют притвором или порталной нишей.

Стены сложены из плашма положенных некрупных сланцевых плит на известковом растворе. Снаружи не оштукатурены, изнутри промазаны толстым слоем глины. Объём завершала пологая двускатная крыша, устеленная тонкими плитами сланца.

Пространство лоджии перекрыто двусторонним ложным сводом с плоской перемычкой; такую же конфигурацию имеет и свод погребальной камеры. Квадратный лаз помещается в глубине лоджии. Он имеет откосы, обращённые наружу и рамочное обрамление, характерное, в частности, для всех склеповых построек некрополя Басты на противоположном левом берегу ручья.

Внутри склепа ^{сделанные} вдоль обеих боковых стен устроены горизонтальные полки для покойников из сланцевых плит. Свод укреплён двумя деревянными балками. Захоронения частично разорены, но ещё присутствуют и костяки, и остатки погребального инвентаря.

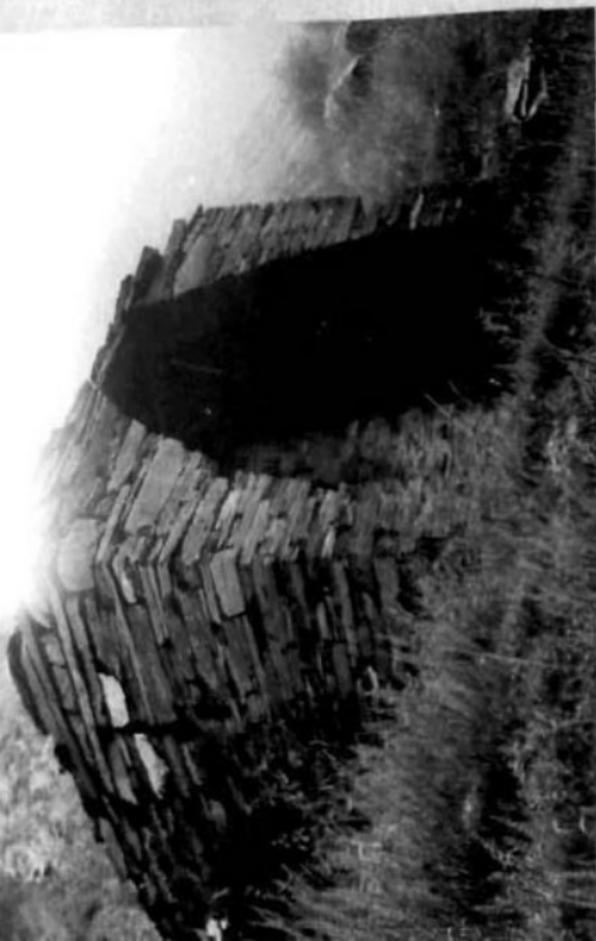
Интересный полуподземный склеп с жией расположен на правом берегу ручья Бастыхи у места впадения его в р. Чанты-Аргун. В плане прямоугольный 4,2х3,2м. Лоджия глубиной 1м. Стены сжены из сланцевых плит на известковом растворе, изнутри обмазаны глиной. Помещения перекрыты двусторонним лоджиям сводом с плоской перемычкой, укрепленным деревянными связями. Лаз квадратной формы, откосами наружу. Внутри склепа останки покойников лежат на сланцевых полках.
