П А С П О Р Т

I. НАИМЕНОВАНИЕ ПАМЯТНИКА Дом жилой с магазином.

Архангельская обл., г. Шенкурск, ул.

Ленина, 17/II

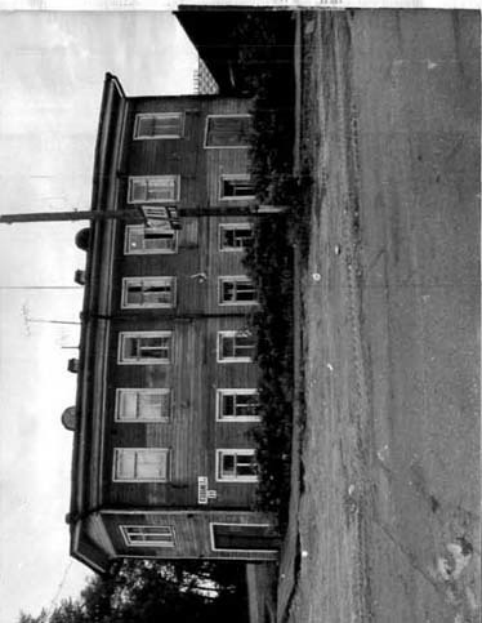
Фото или схематический план

Двухэтажный деревянный жилой дом расположен на углу квартала при пересечении двух улиц. Здание рублено из бревен, перевязанных в "лапу" и обшито снаружи ~~в советское время~~ вагонкой. Продольным западным фасадом дом обращен к ул. К. Либкнехта, торцевым южным - к ул. Ленина. Объем, покрытый четырехскатной крышей, имеет необычную плановую конфигурацию. Его передняя южная часть со скошенным юго-западным углом, ориентированным на перекресток, значительно уступает по ширине задней северной части, образующих с западной стороной единую линию фасада.

На первом этаже в передней части дома находился магазин.
