# ПАМЯТНИКИ ИСТОРИИ И КУЛЬТУРЫ СССР (недвижимые)

## П А С П О Р Т

I. НАИМЕНОВАНИЕ ПАМЯТНИКА ПРЕОБРАЩЕНСКАЯ ЦЕРКОВЬ

I. НАИМЕНОВАНИЕ ПАМЯТНИКА Храмовый комплекс. Церковь Преображения

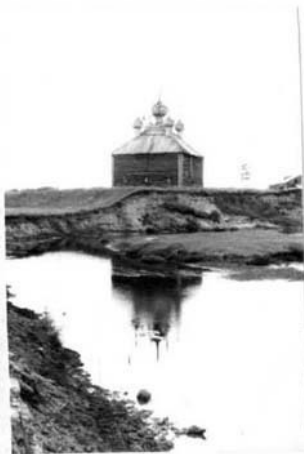
Церковь Преображенская расположена к востоку от села Илма, на холме, окруженном рвом, вблизи реки Илма.

В плане церковь представляет собой правильный квадрат, в который вписаны основные ее части: алтарная и собственно храм. Алтарь трехчастный. Внутреннее пространство храма расчленено на три части двумя рядами колонн, по три в каждом. Изнутри углы стен стесаны. Потолок из досок, уложенных "в елку". Пол из широких пластин.

Широкий четверик церкви завершен крутой четырехскатной кровлей с пятью луковичными главами. Четверик рублен в обло. Восточная и западная стены имеют симметричное построение. Восточная стена прорезана в нижней части косыми и волоковыми окнами, западная стена — широким дверным проемом и тремя окнами в верхнем ярусе. Южная и северная стена имеют ассиметричное построение с тремя ярусами проемов. Уникальная.
