П А С П О Р Т

I. НАИМЕНОВАНИЕ ПАМЯТНИКА Дом Иконникова И.В.II. ТИПОЛОГИЧЕСКАЯ
ПРИНАДЛЕЖНОСТЬ

первая половина XIX в., начало XX в.IV. АДРЕС (местонахождение) ПАМЯТНИКА Вологодская обл., г. Устюжна, ул. К. Маркс47

к паспорту "Дом Иконникова И.В. пер. пол. XIX в."

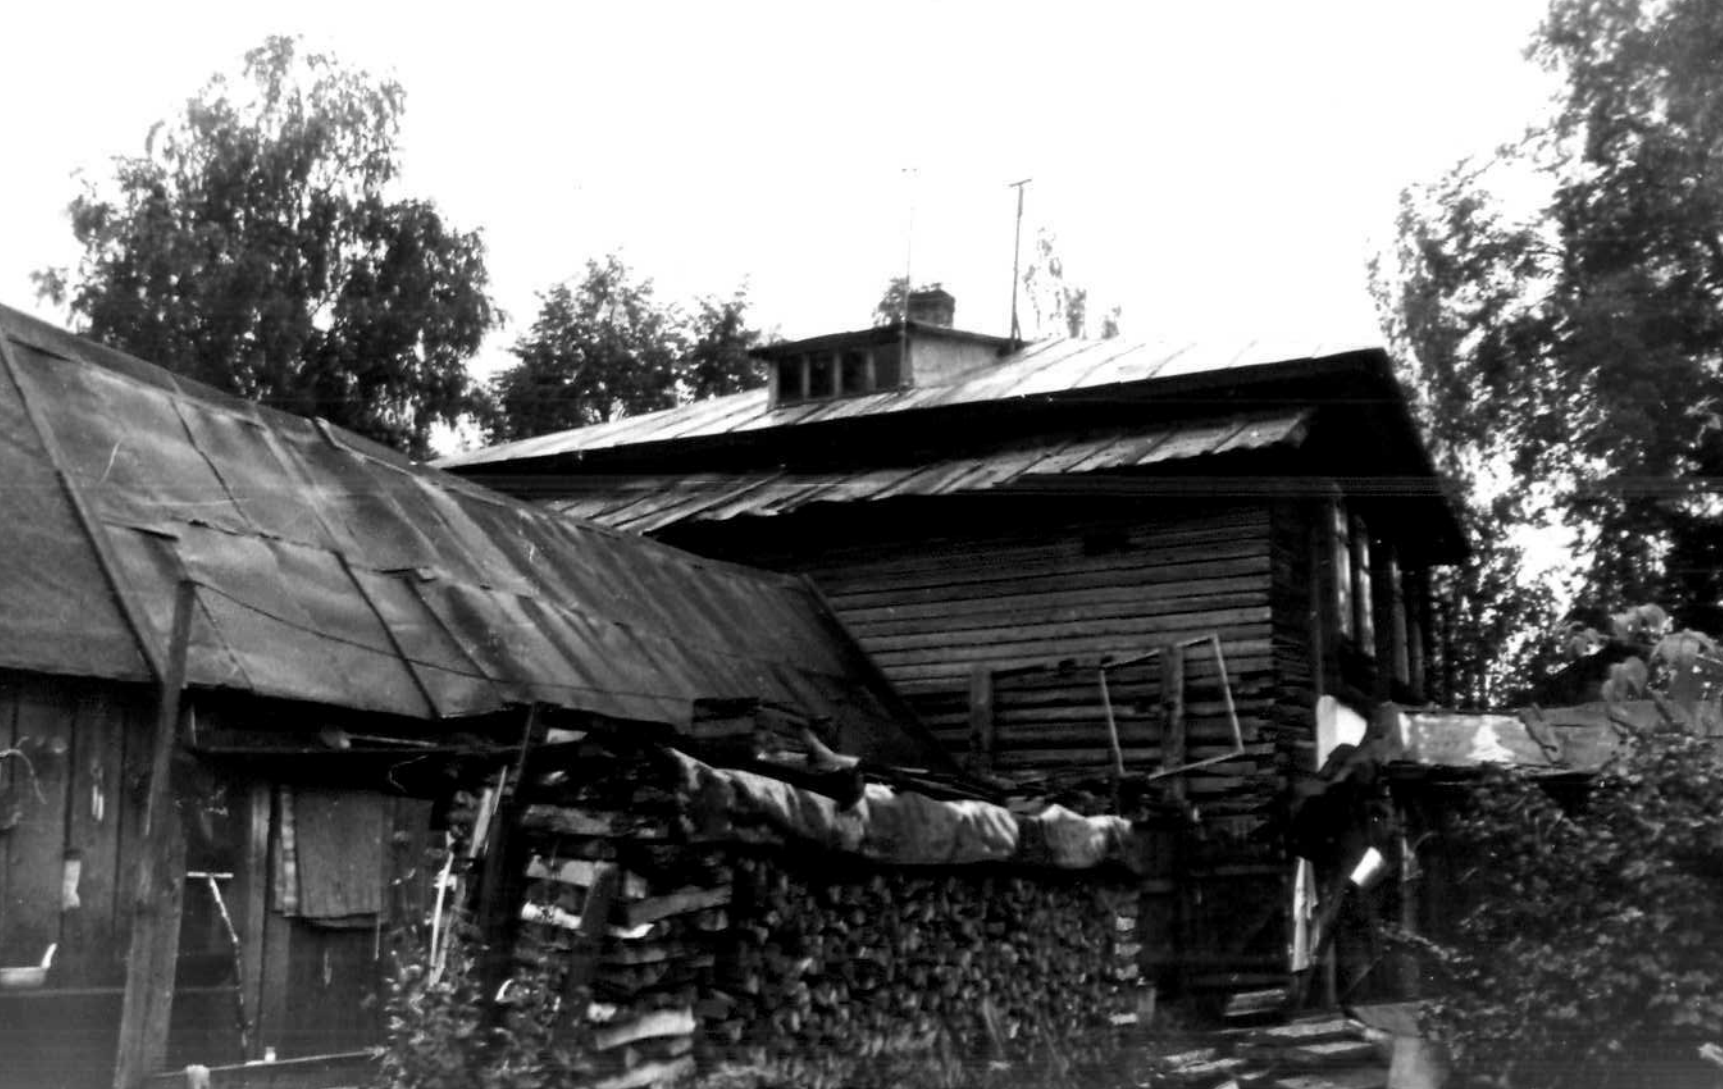
Вид с севера

Двухэтажный с кирпичным первым и деревянным вторым этажами жилой дом расположен на красной линии улицы и обращен к ней продольным южным фасадом. К прямоугольному объему, покрытому вальмовой крышей, со стороны дворового фасада примыкают более низкие двухэтажные деревянные сени, имеющие односкатное покрытие. Стены первого этажа снаружи оштукатурены и побелены. Второй этаж рублен из бревен, перевязанных в "обло". Выступающие хвосты венцов сруба обшиты тесом. Первый этаж сеней рублен из бревен, перевязанных в "лапу", второй — тесовый, каркасной конструкции.

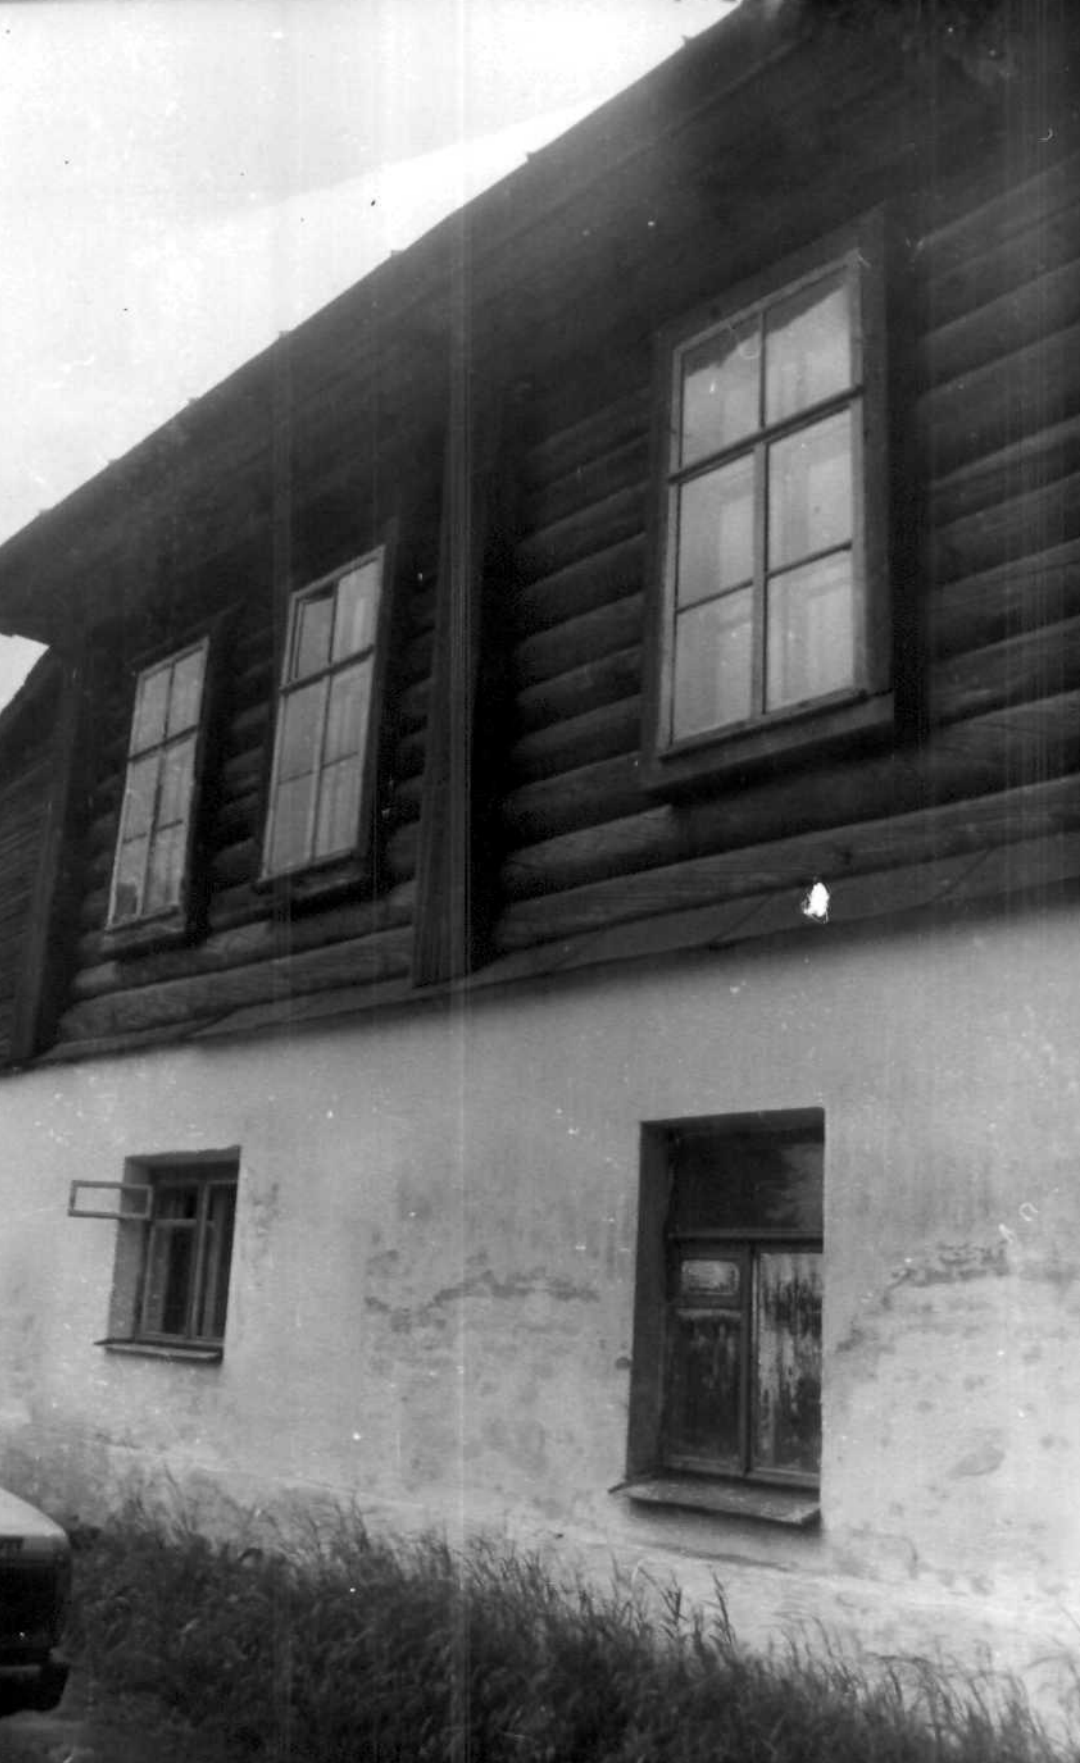
Западный фасад

В советское время на дворовом фасаде сени сооружена двухэтажная деревянная ретирада. В сенях установлена новая лестница, ведущая на второй этаж, на западном фасаде сделан новый вход. Одна из комнат на втором этаже разделена тонкой перегородкой. Большинство печей переложено.

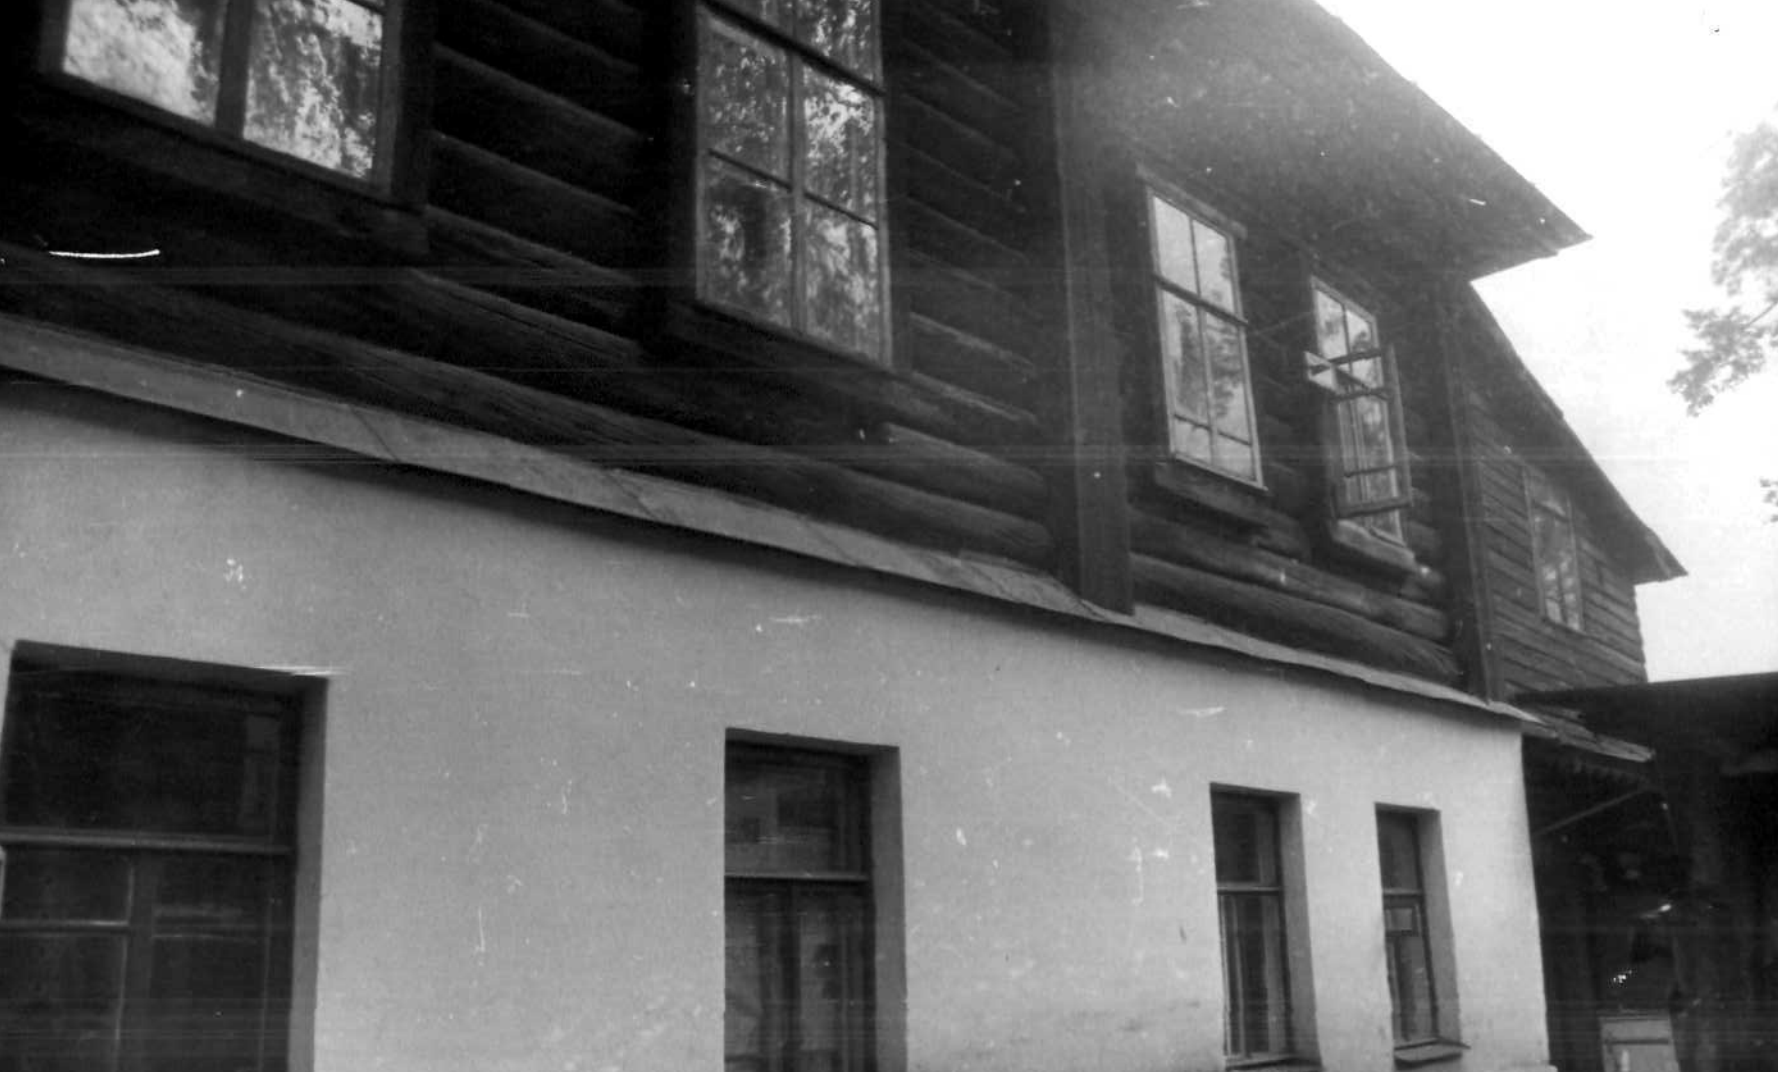
Первоначальный вход в дом находится на восточном фасаде сеней.

Фрагмент восточного фасада

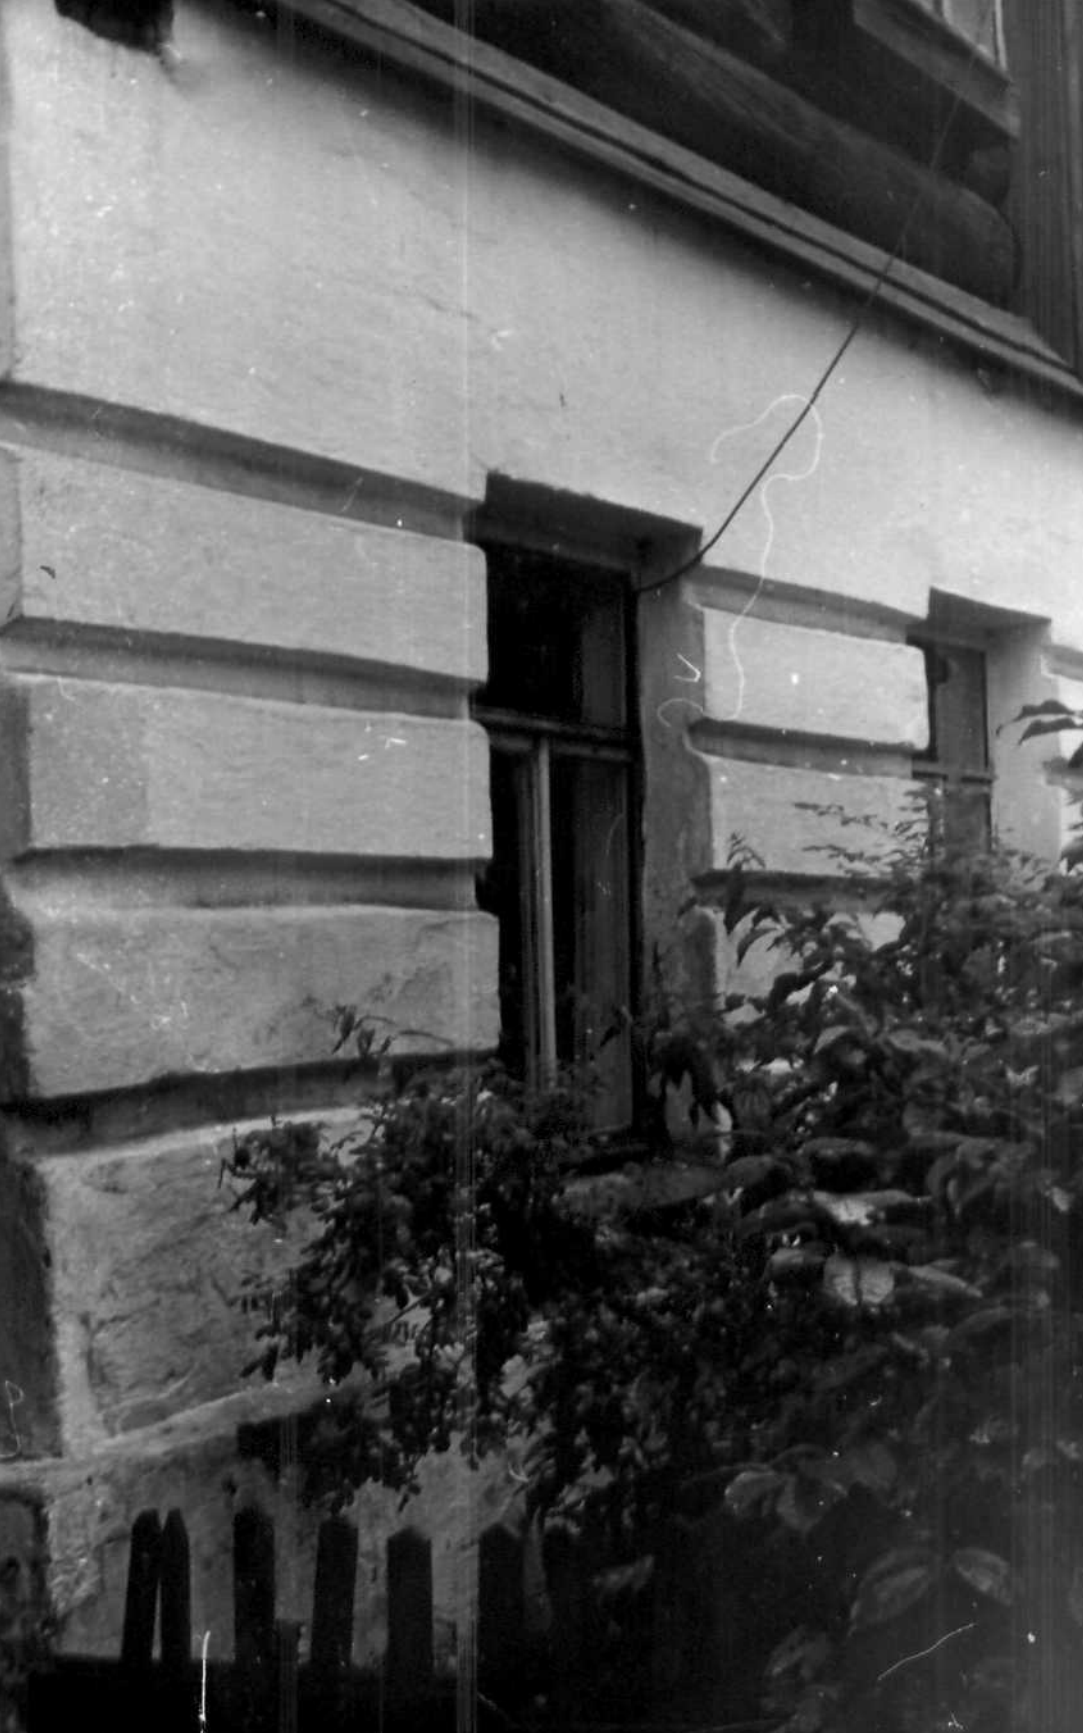
На уличном фасаде равномерно расставлено пять оконных осей. Второй этаж несимметрично разделен перерубом внутренней стены на две части. Первый этаж сохранил в простенках между окнами первоначальную обработку плоскости стены глубоким ленточным рустом. Боковые фасады второго этажа имеют зеркальные композиции в четыре неравномерно расположенных окна. На первом этаже на восточном фасаде по осям размещено четыре окна, на западном — три. Стены второго этажа завершены гладким карнизом. Междуетажное членение отмечено покатым отливом. Цоколь выделен выступом стены

Фрагмент декора 1-го этажа
на уличном фасаде

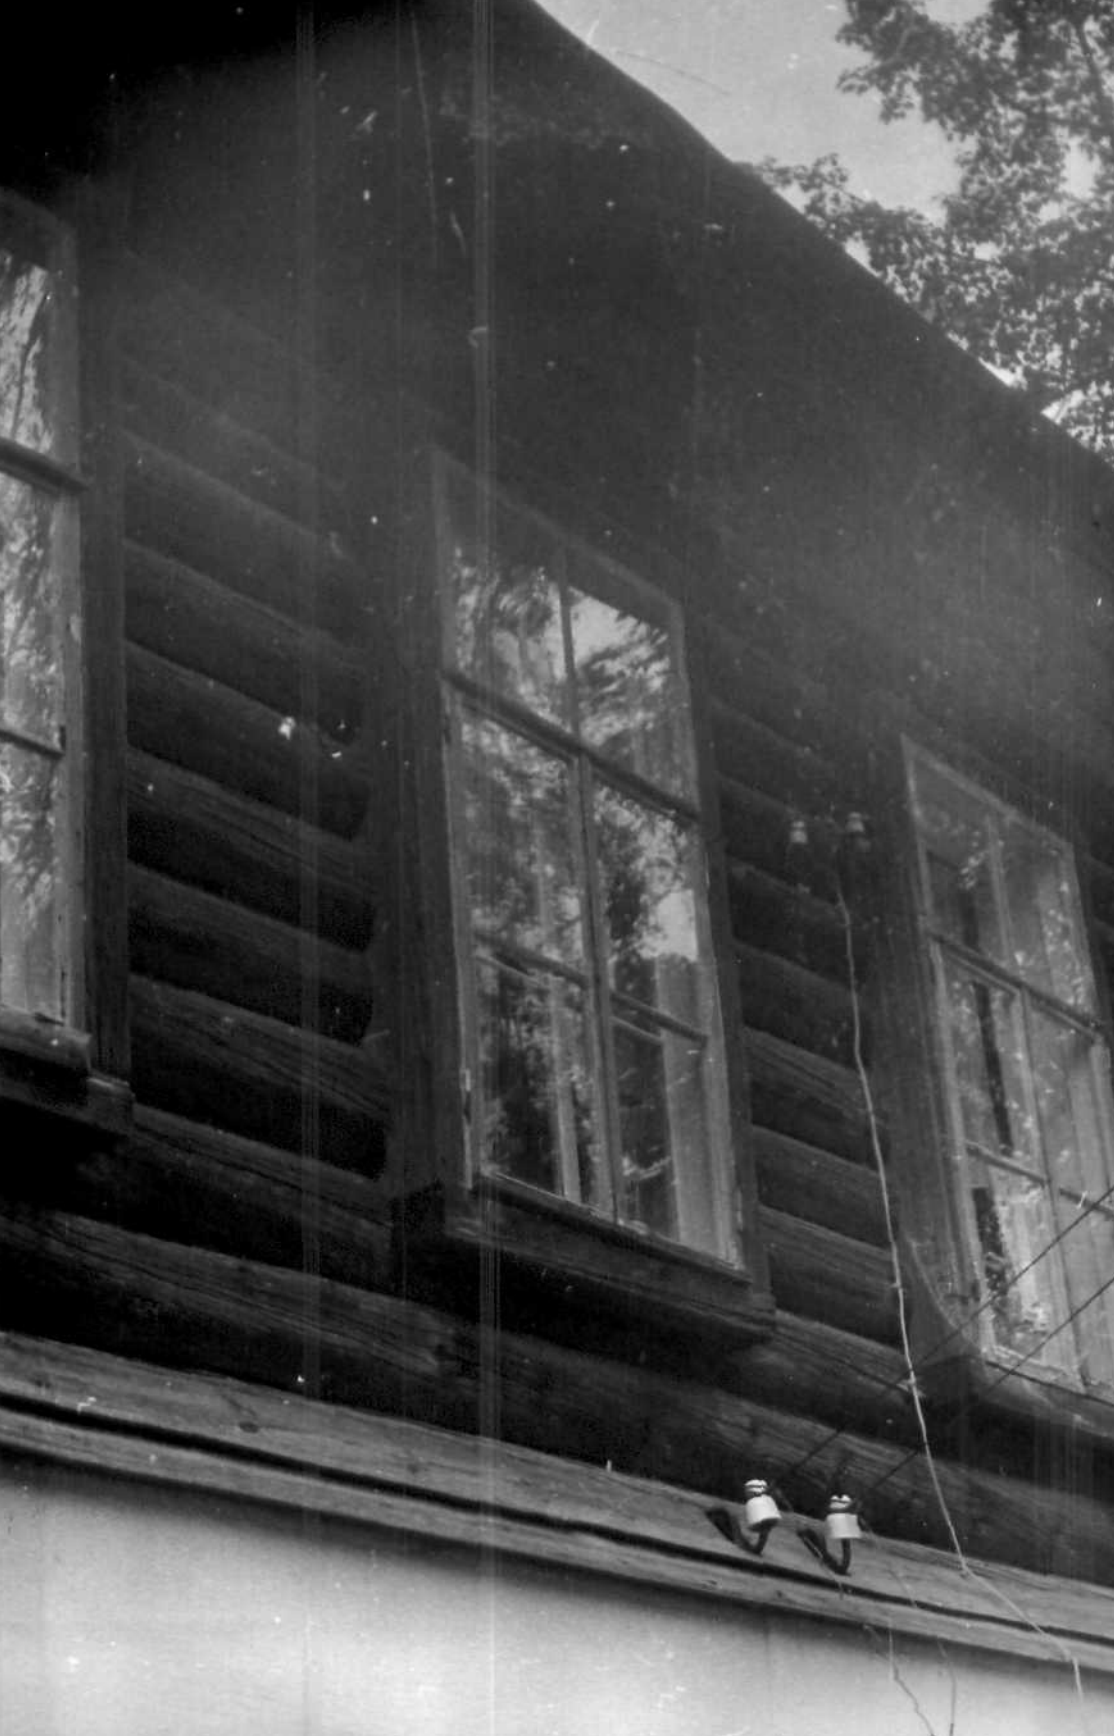
Окна прямоугольные, на втором этаже несколько выше, чем на первом.

Окна 2-го этажа
на уличном фасаде

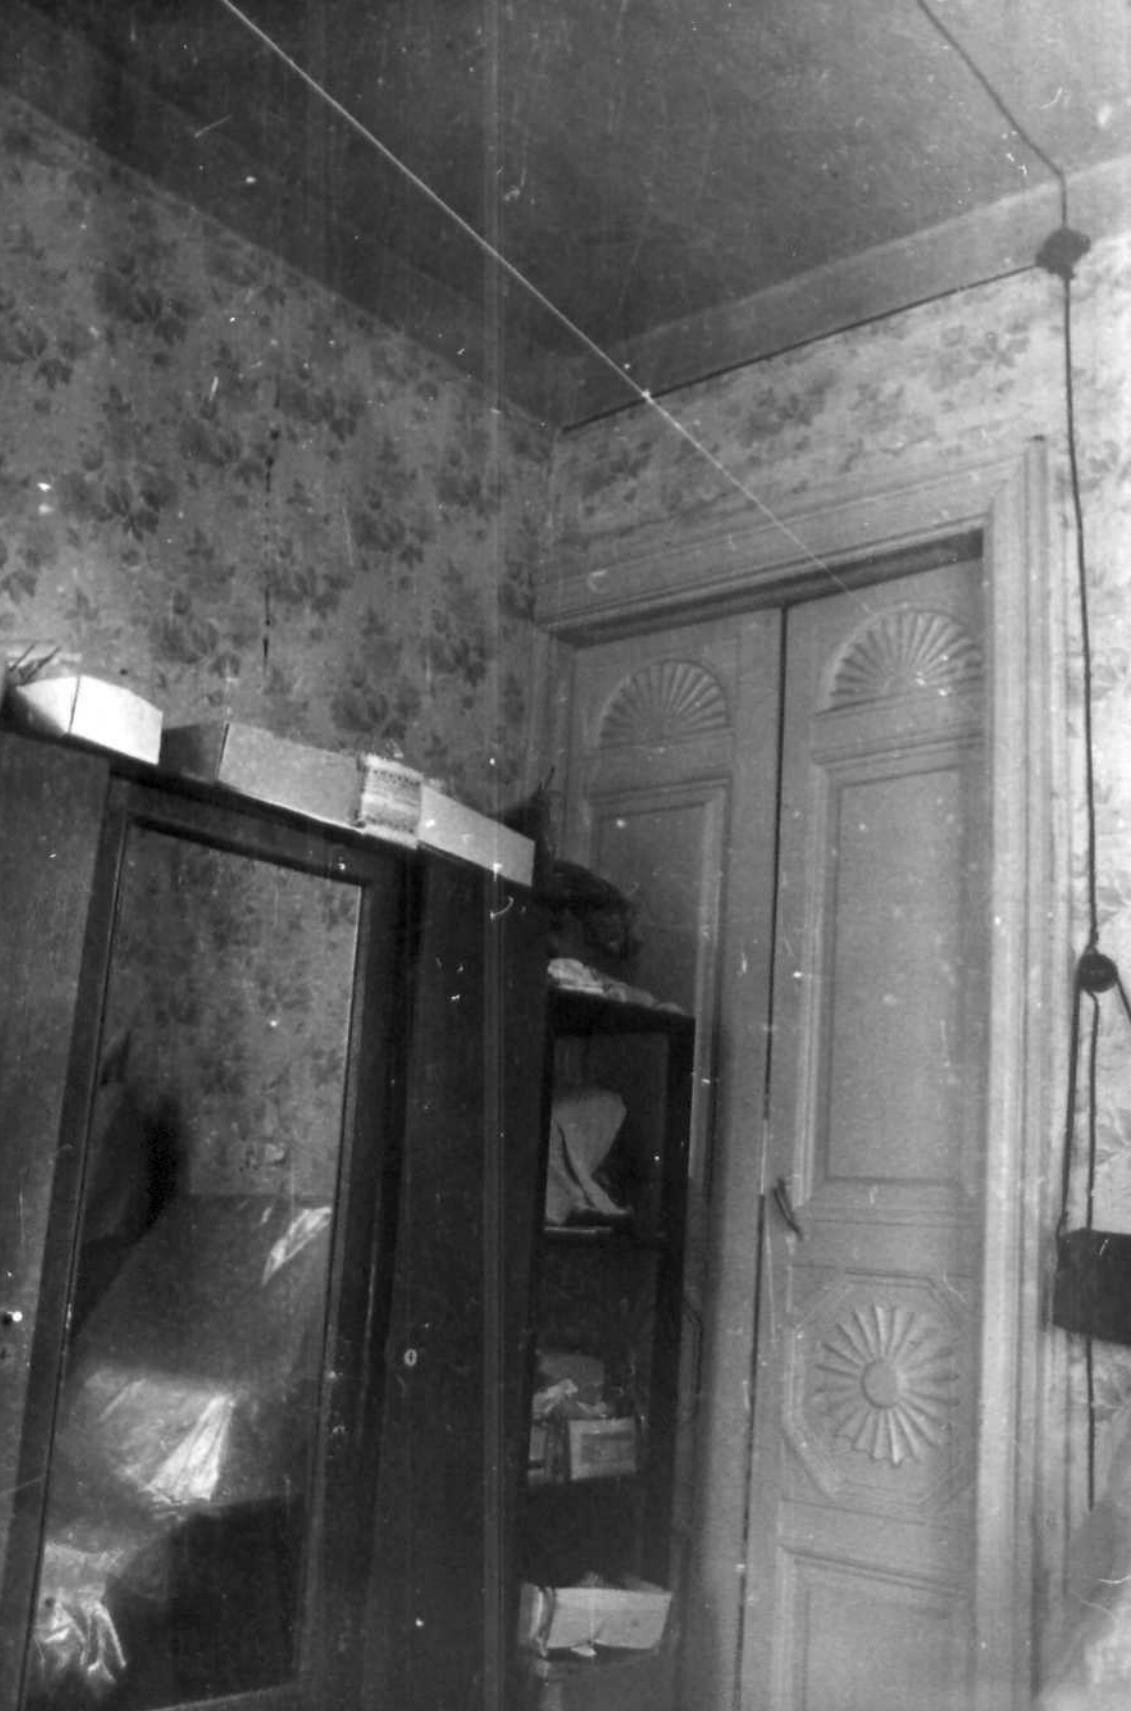
Интерьер 2-го этажа

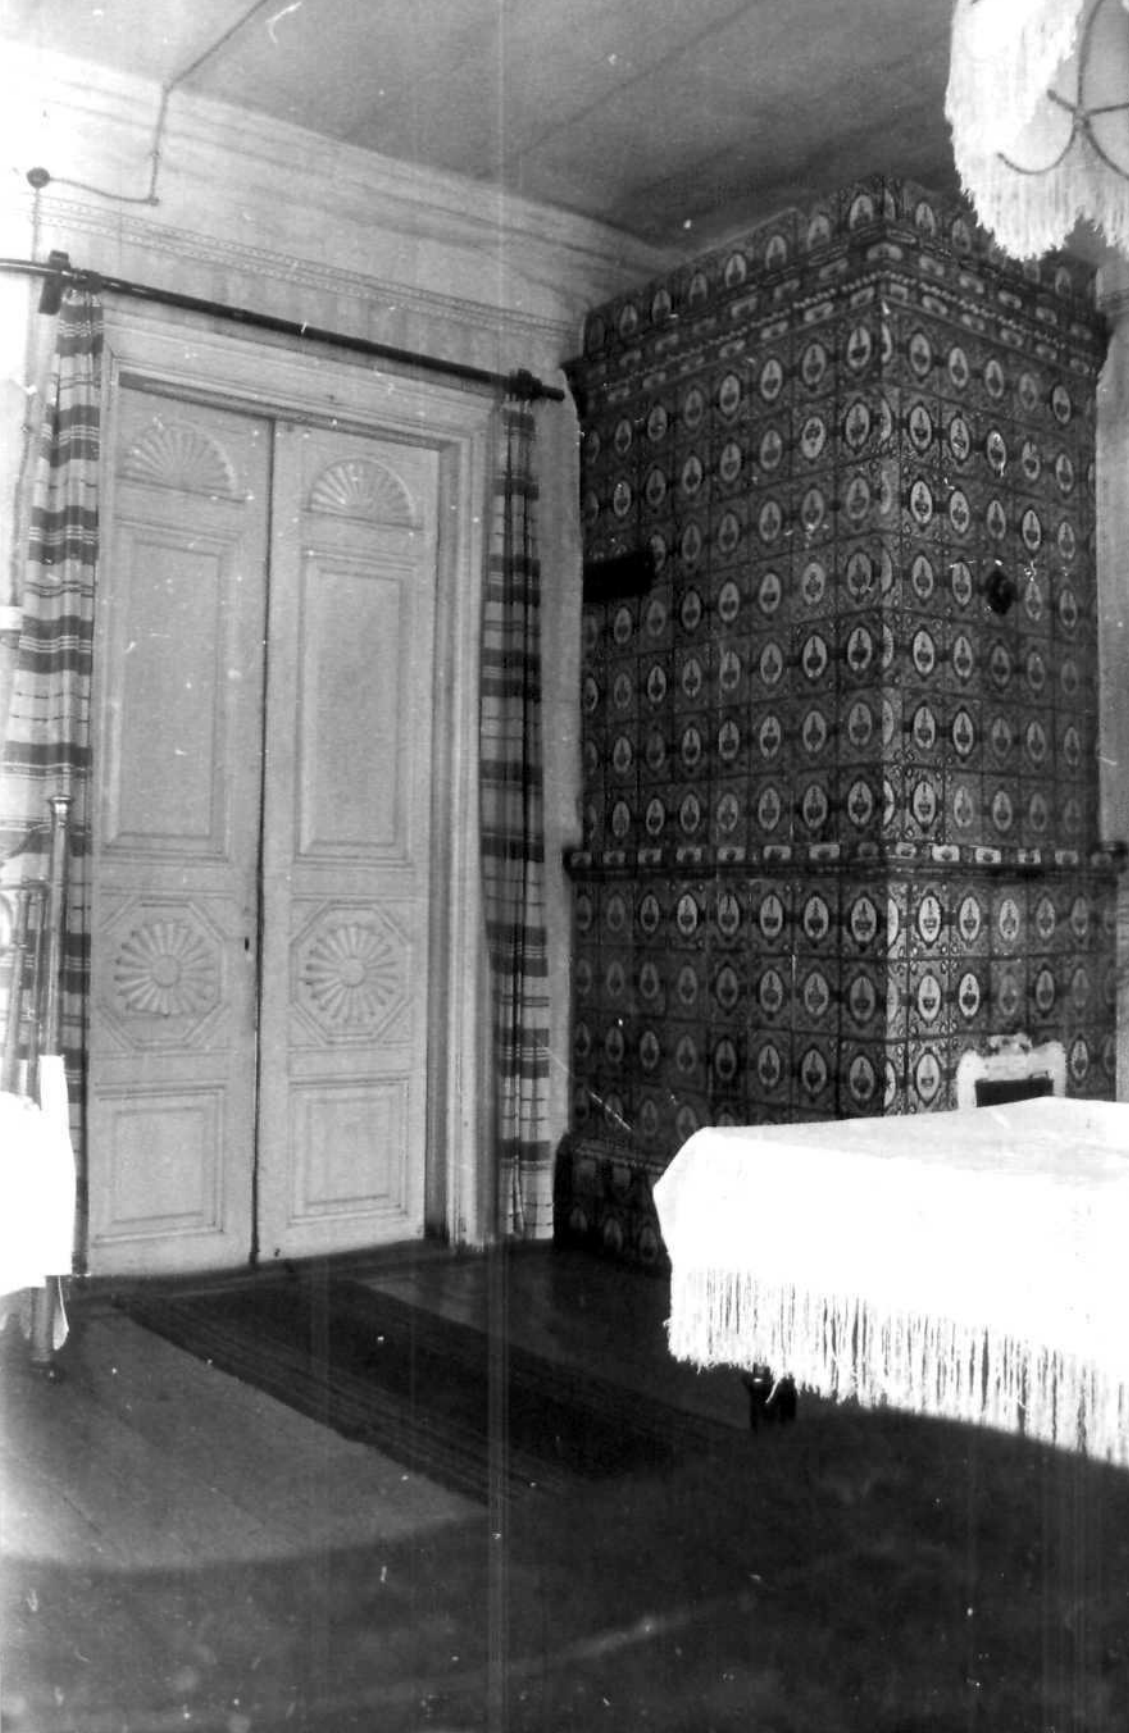
Интерьер жилой комнаты
на 2-м этаже

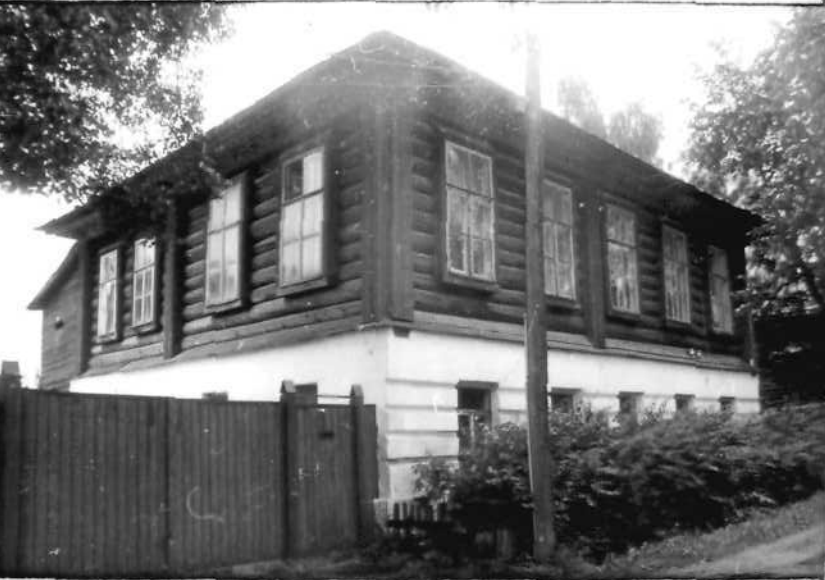
Краткое описание
Двухэтажный с кирпичным первым и деревянным вторым этажами жилой дом расположен на красной линии улицы и обращен к ней южным фасадом. Первый этаж оштукатурен и побелен, второй – рублен из бревен, перевязанных в "обло". К прямоугольному объему со стороны дворового фасада примыкают более поздние двухэтажные деревянные сени. На уличном фасаде на первом этаже в простенках между окнами сохранилась первоначальная обработка плоскости стены ленточным рустом. Окна II этажа расширены в нач. XIX в. Планировка на обоих этажах состоит из четырех комнат, группирующихся вокруг прихожей. В интерьере сохранились замечательные первоначальные двери и печь, облицованная зелеными изразцами.
