П А С П О Р Т

I. НАИМЕНОВАНИЕ ПАМЯТНИКА Усадьба Турладова. Главный дом.

Ивановская область, г. Шуя,

ул. Костромская, 22.

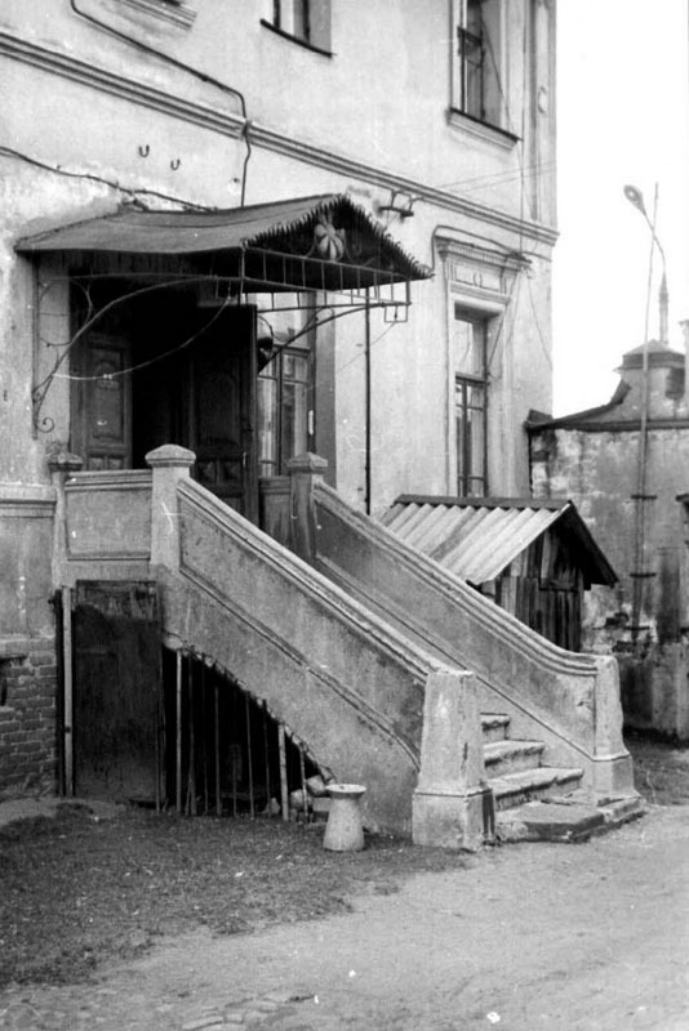
Квартура

A black and white photograph of a double wooden door set in a weathered, arched stone or concrete frame. The door is divided into two panels, each with a decorative design. The left panel features a central arched window with a sign that reads "Квартура" (Kvartura) in Cyrillic. Above the sign are two small circular symbols. The door has a traditional multi-paneled design with diamond-shaped motifs. The surrounding wall is aged and shows signs of wear, with some peeling plaster and a small number "1" visible on the right side. The door is set on a stone or concrete base with a few steps leading up to it.

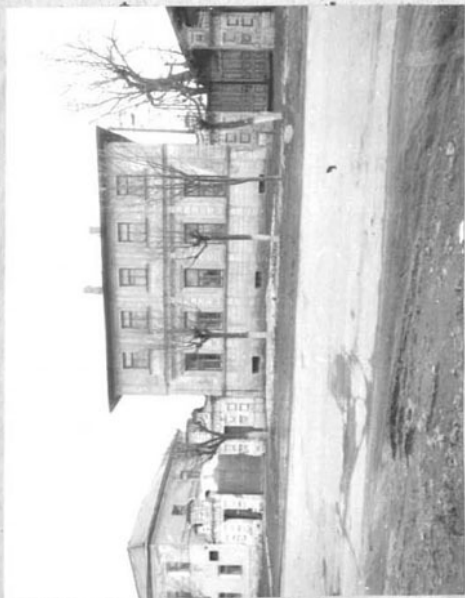
Дом главным /северным/ фасадом выходит на красную линию улицы. Здание кирпичное, оштукатурено и покрашено. Дом, первоначально выстроенный в формах позднего классицизма, позднее приобрел эклектический облик. Его двухэтажный прямоугольный объем дополнен выступом сеней на заднем фасаде. Уличный фасад симметричен, в пять осей. Окна расположены равномерно. Ритм и высота проемов на боковых фасадах подчинены внутренней структуре здания. Параллельный вход отмечен крыльцом. Здание сохранило характерный для кон. XIX в. наружный декор. В доме хорошо читается внутри планировка, сохранилось сводчатое перекрытие одного из помещений подвала.
