## П А С П О Р Т

I. НАИМЕНОВАНИЕ ПАМЯТНИКА ..... Присутственные места. Флигель (юго-запад-  
ный)II. ТИПОЛОГИЧЕСКАЯ  
ПРИНАДЛЕЖНОСТЬ

ПЕНЗЕНСКАЯ ОБЛ., МОКШАНСКИЙ Р-Н,  
п.г.т.МОКШАН, ул.СОВЕТСКАЯ.

ПРИСУТСТВЕННЫЕ МЕСТА. ФЛИГЕЛЬ  
ЮГО-ЗАПАДНЫЙ. 1804-1808 г.г.

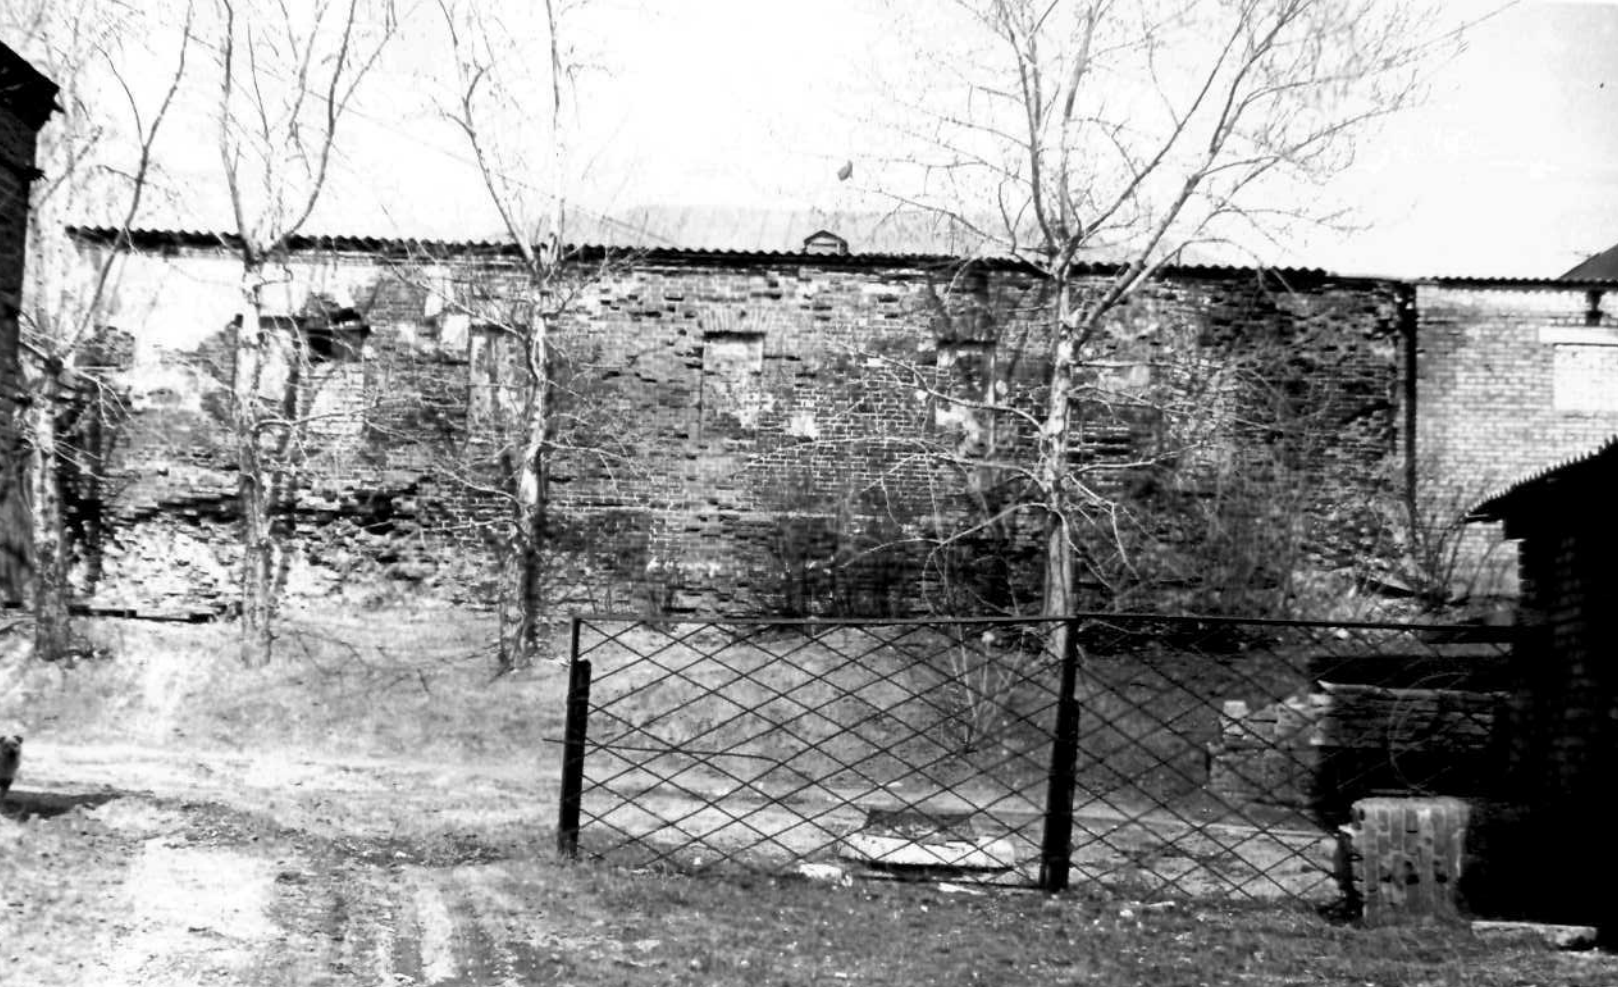
Тенге-скаса одл.  
Монголский р-н  
н.г.м. Монгол  
Ув. Советна  
Присутствие  
люда, Юо-зага-  
рний гунгань.  
н. XIX в. Биде  
юо-зага.

На юго-западной стене флигеля были пробиты два оконных проема, впоследствии заложенные. На северо-восточном фасаде вместо трех оконных проемов устроены дверные, из которых один — широкий. Вместо вальмовой железной крыши сделана односкатная шиферная. Утрачена штукатурка. С юго-восточной стороны к зданию пристроен гараж. Еще один, построенный между данным флигелем и архивом, закрыл главный

Внешняя стена (юго-западная) флигеля декорирована прямоугольными нишами с клинчатыми перемычками.

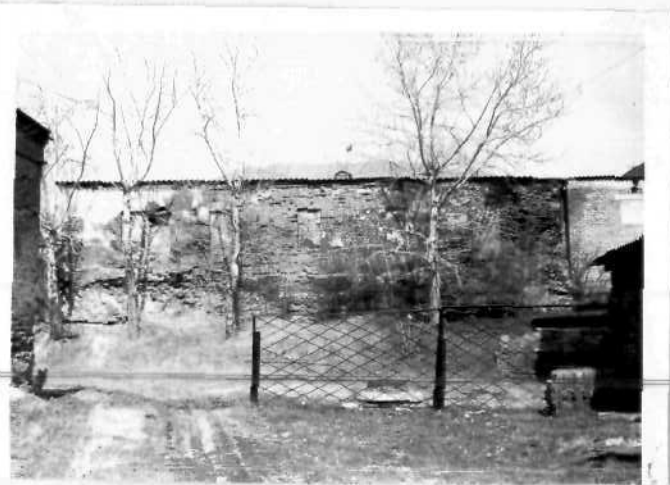
Фото или схематический план

Одноэтажный кирпичный прямоугольный в плане, вытянут с юго-востока на северо-запад, расположен между двумя боковыми (угловыми) флигелями. Задняя (юго-западная) стена его была встроена в кирпичную ограду, являвшуюся задней границей двора присутственных мест. Она декорирована прямоугольными нишами с клинчатыми перемычками. Крыша I-скатная шиферная. В плане две поперечные стены выделяют в центре узкий коридор, по обе стороны от которого расположено по квадратному в плане помещению.
