ПАСПОРТ

I. НАИМЕНОВАНИЕ ПАМЯТНИКА Часовня

Вкладыш I
Часовня
Карельская АССР
Медвежьегорский район
Д.Еглово
(втор. пол XVIII в.)

УЧЕТНАЯ КАРТОЧКА

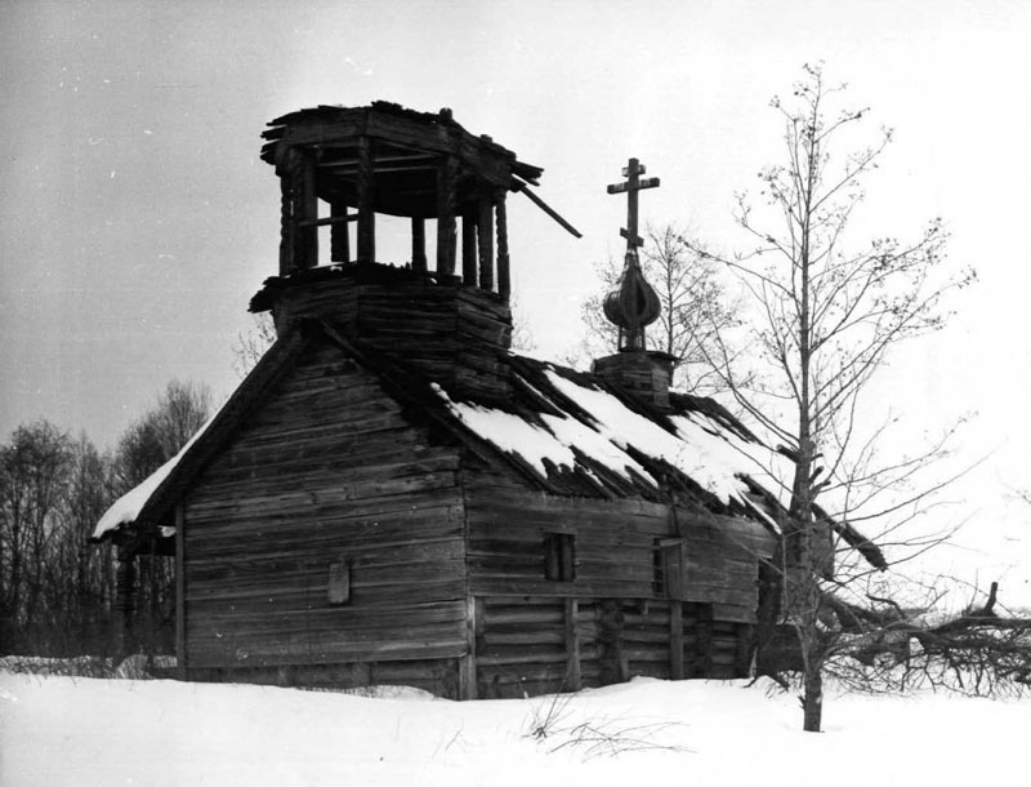
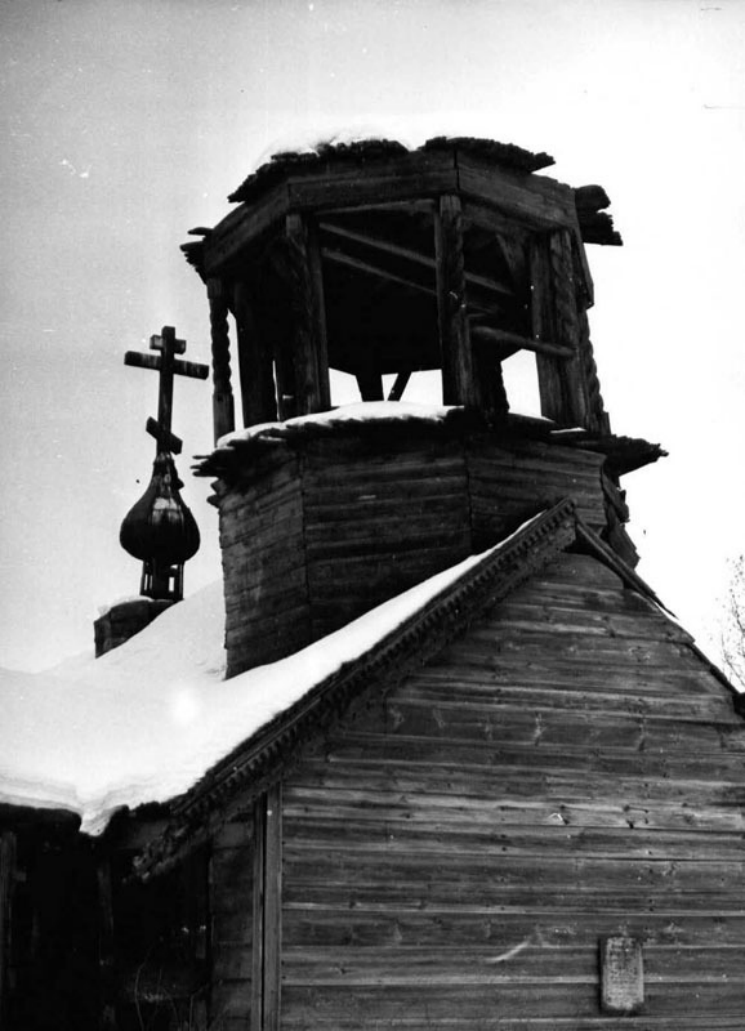
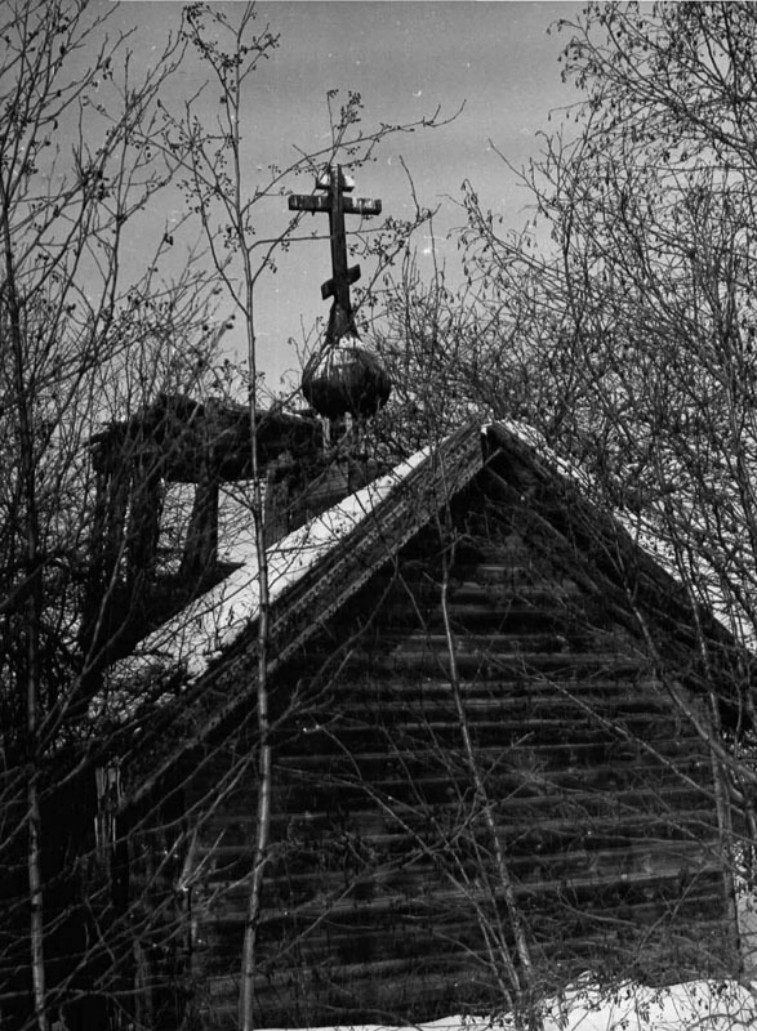
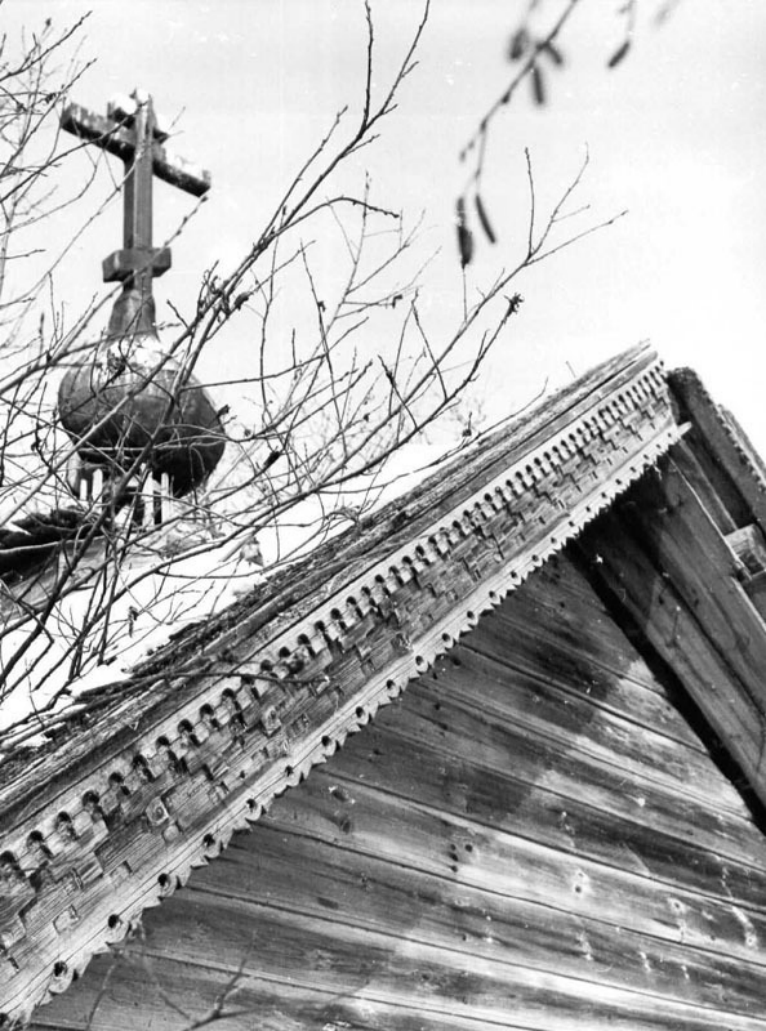
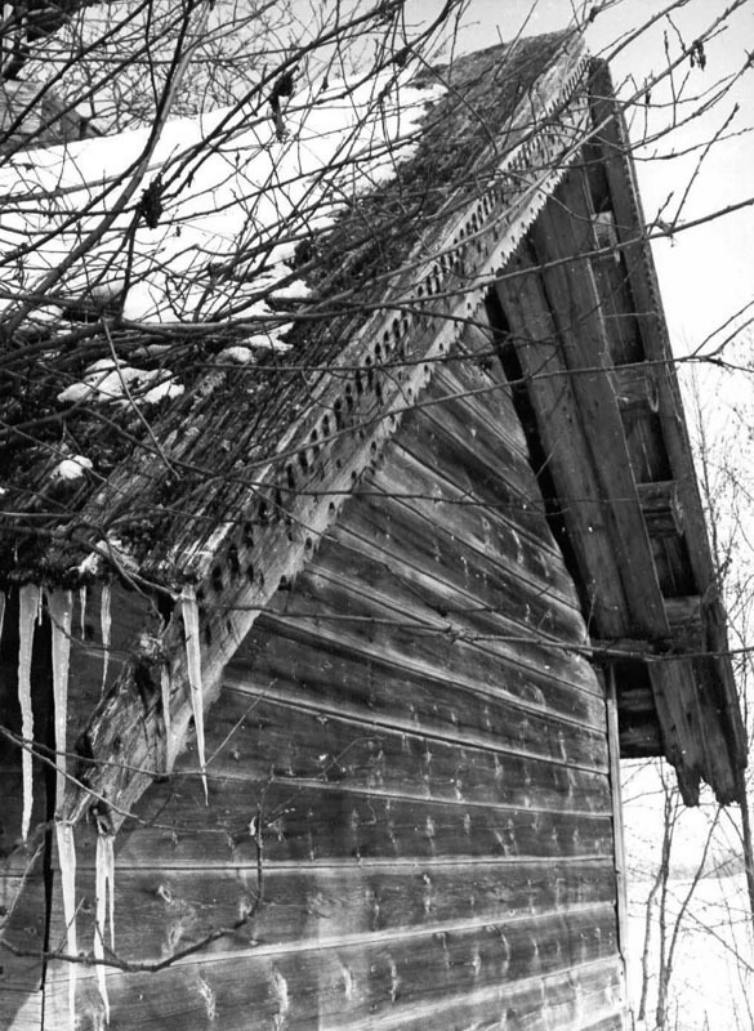
- п.УIIa) Стены сеней и модельни бревенчатые, рубленные "в обло";
восьмерики из бруса, рубка "в лапу". Кровли тесовые в 2 слоя.
Обшивка из досок с профилированным нижним краем.
Основные размеры 4,0x9,3 м

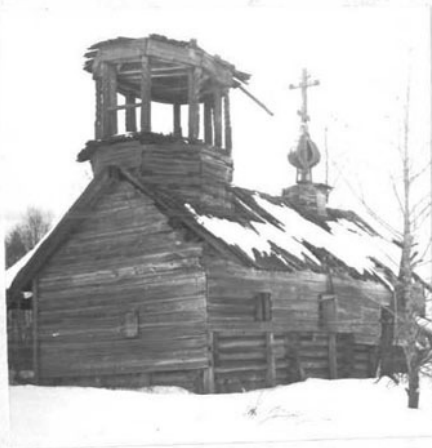
Фото или схематический план

Поставлена на мысу, отделена от деревни болотом и заливом. Равноширокая, равновысокая, облокирована со звонницей. Состоит из сеней и моленной, крытых на два ската. Над моленной на восьмерике установлена главка. Звонница восьмериковая с двойными столбами, шатровое покрытие утрачено. Крыльцо глухое каркасное, с крышей на две ската. Плоскости стен, обшитые тесом, ничем не расчленены. Окна выходят на боковые фасады. Потолки плоские; в сенях ниже, чем в моленной. Декоративное оформление состоит из витых столбов звонницы; столбов крыльца с усложненной резьбой; причелин. Стены бревенчатые, рублены "в обло" и "лапу"; кровли тесовые; обшивка из профилированной доски. Размеры 4,0x9,5м. Типичная культовая постройка Заонежья, обладающая индивидуальными особенностями. Подготавливает к восприятию Кижского ансамбля при подходе со стороны п. Великая Губа
