ПАСПОРТ

I. НАИМЕНОВАНИЕ ПАМЯТНИКА Монастырь Спасо-Преображенский, Никольский скит, Сторожа.

конец XIX века

IV. АДРЕС (местонахождение) ПАМЯТНИКА Республика Карелия, архипелаг

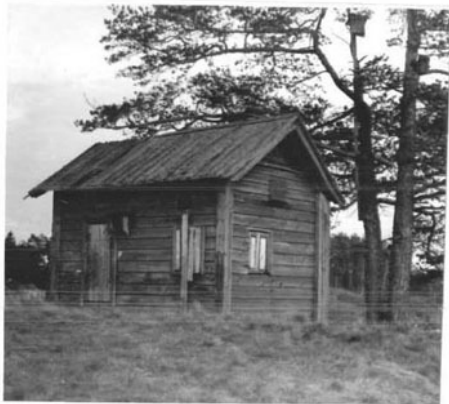
Фото или схематический план

Сторожка расположена в южной оконечности Никольского острова рядом с пристанью. Входит в состав архитектурного комплекса Никольского скита. Построена в конце XIX века, автор неизвестен. Представляет собой одноэтажный прямоугольный в плане бревенчатый сруб, рубленный с остатком. Снаружи обшит профилированной доской, украшен по углам пилястрами, наличниками, причелинами простого рисунка. Кровля покрыта дорожным тесом. Входная дверь на северном фасаде, внутреннее пространство освещено четырьмя однопанельными окнами, на восточном фронтоне — слуховое окно.

Внутреннее пространство сторожки разделено перегородкой на два помещения: сени и рабочую комнату. Стены сеней и северная стена рабочей комнаты оштукатурены и побелены, имеются следы установки поздней печи.

Основные габариты: 4,33x2,8 м, высота 5,3 м.
