ПАСПОРТ

ЧИ АССР, Ачхой-Мартановский р-н, с. Мереджи, комплекс скальных башен, башня жилая № 6

УЧЕТНАЯ КАРТОЧКА

I. НАИМЕНОВАНИЕ ПАМЯТНИКА Баня дикая № 6

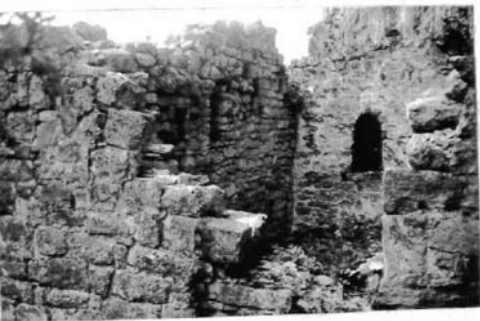
Башия каменная № 6 является частью комплекса скальных баший. Башия двухъярусная, прямоугольная в плане. У башии три стены, четвертой служил скала. Стены оштукатурены. Вход на I-й ярус на стене юго-восточного фасада. Вход на второй ярус в стене юго-западного фасада. Конструкция проемов идентична. Еще один вход на второй ярус на северо-восточной стене. Окна расположены на юго-восточной стене второго яруса. Окна узкие и высокие. На северо-восточной и юго-восточной стенах бойницы. Над башией /на 2 метра выше/ в скале построен небольшой балкончик типа "наблюдательного пункта", который функционально связан с башией.
