П А С П О Р Т

I. НАИМЕНОВАНИЕ ПАМЯТНИКА Покровская церковь.II. ТИПОЛОГИЧЕСКАЯ
ПРИНАДЛЕЖНОСТЬ

1810-1822 г.г.IV. АДРЕС (местонахождение) ПАМЯТНИКА Ивановская область, Ижский район,

с. Грузцево. От Ижн автобусом 26 км.

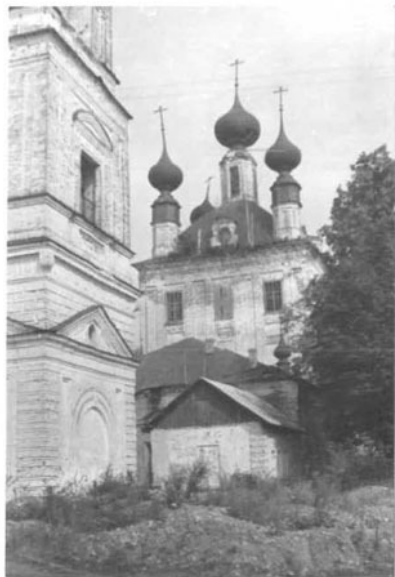
Фото или схематический план

Краткое описание
Здание кирпичное, побелено. Объемная композиция складывается из бесстолпного перекрытого сомкнутым сводом с локарными пятиглавого четверика храма и трапезной, по высоте равной одной трети высоты храма. Преобладание в композиции развитого объема храмовой части составляет специфическую особенность памятника. Сохранились кованые северные и южные двери, а в окнах – кованые решетки крестчатого рисунка. Пол в храме из чугунных плит. Двухстолпная трапезная перекрыта системой коробковых сводов с распалубками над окнами. Пол из метлахских плит. Отделка интерьера утрачена.
Колхоз им. "Свердлова". Склады. Клуб. Магазин.
