# П А С П О Р Т

I. НАИМЕНОВАНИЕ ПАМЯТНИКА Дом жилой.

IV. АДРЕС (местонахождение) ПАМЯТНИКА Московская обл., Коломенский р-н, т. Коломенское  
(АССР, край, область, район, автономная обл.,

пр. Артиллеристов, д. 18

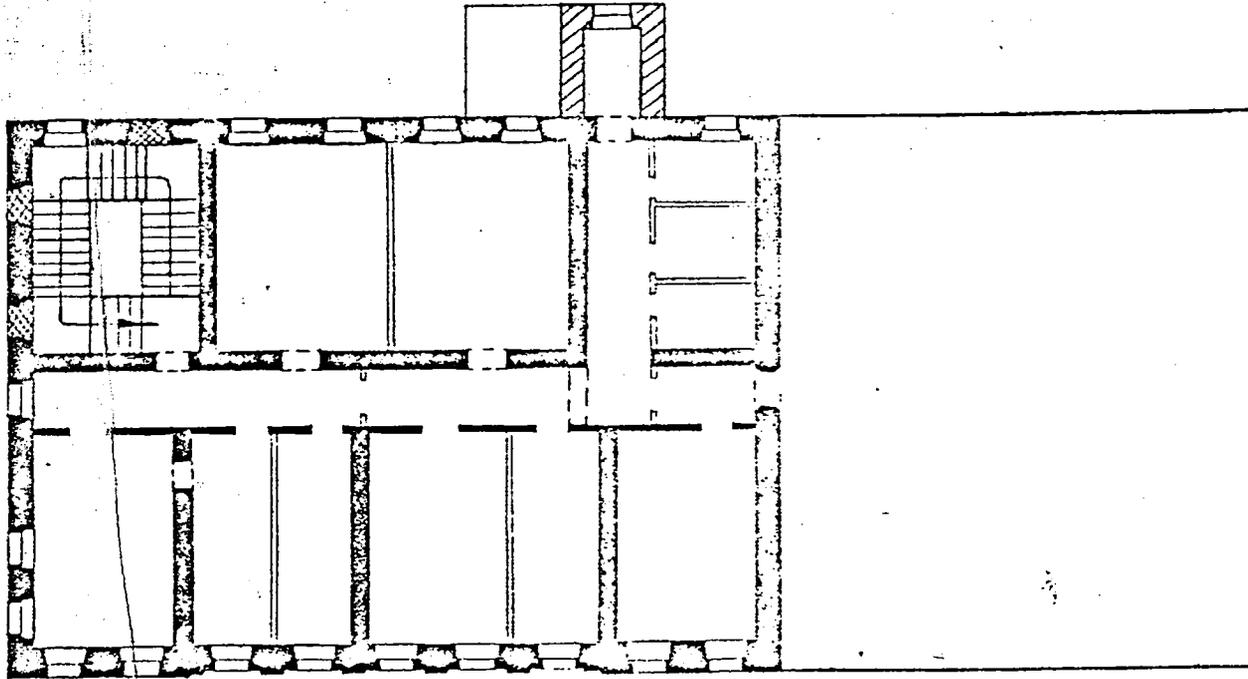
Московская обл., г. Коломна  
пр-д Артиллеристов, 18  
дом жилой, нач. XIX в.  
План 2-го этажа

Внутри здания в первом этаже двумя капитальными стенами выделен коридор, проходящий по продольной оси в центре. Во втором этаже южная стена такого же центрального коридора тонкая. В остальном планировка обоих этажей идентична и образована капитальными стенами. С южной и северной стороны от коридора находятся по четыре комнаты, сообщающиеся как с коридором, так и между собой. В одном из помещений, выходящих на южный фасад, в первом этаже устроен современный парадный вестибюль. Где находился первоначально основной вход — не известно. В северо-западном помещении устроена современная лестница. Два средних северных помещения перекрыты лотковым и коробовым сводами. В последнем из них устроен черный ход. В примыкающей к дворовому фасаду пристройке санузелов помещение первого этажа перекрыто коробовым сводиком. Выходящий окнами на дворовый фасад антресольный этаж не обследовался.
