ПАМЯТНИКИ ИСТОРИИ И КУЛЬТУРЫ СССР
(недвижимые)СОЮЗНАЯ РЕСПУБЛИКА РСФСР
Главное управление охраны, реставрации и использования памятников
истории и культуры Министерства культуры РСФСР

П А С П О Р Т

I. НАИМЕНОВАНИЕ ПАМЯТНИКА монастырь Валаамский Спасо-Преображенскийдом каретный конюшенный/гостиный двор с конюшней/II. ТИПОЛОГИЧЕСКАЯ
ПРИНАДЛЕЖНОСТЬ

1823 - 1825 гг.IV. АДРЕС (местонахождение) ПАМЯТНИКА Карельская АССР, Сортавальский район,
архипелаг Валаам, остров Валаам.

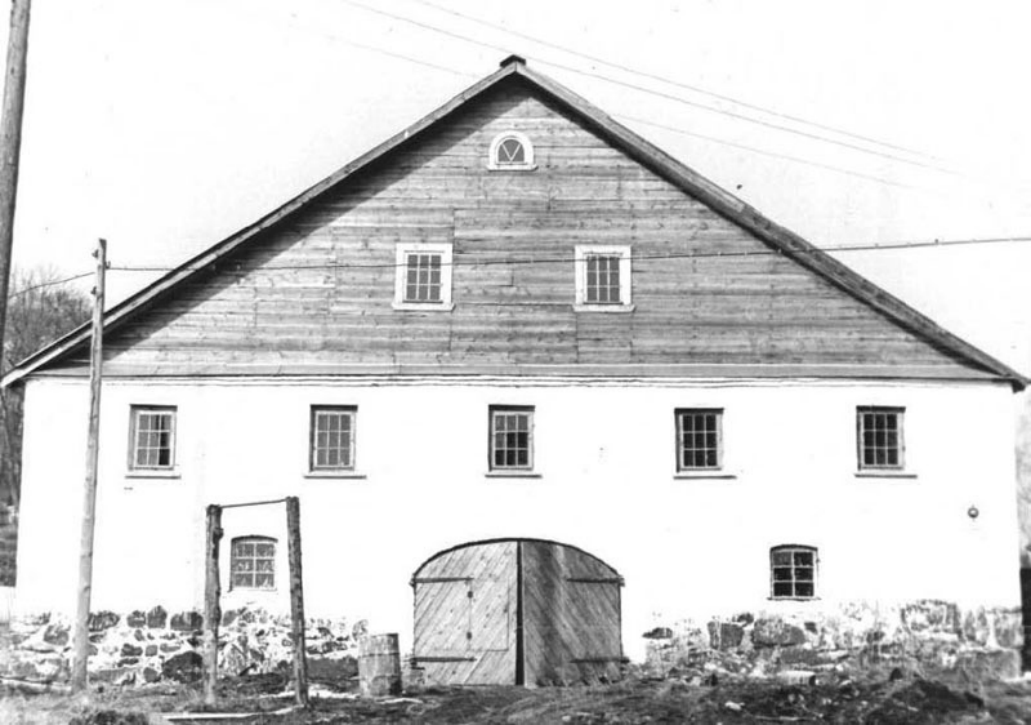
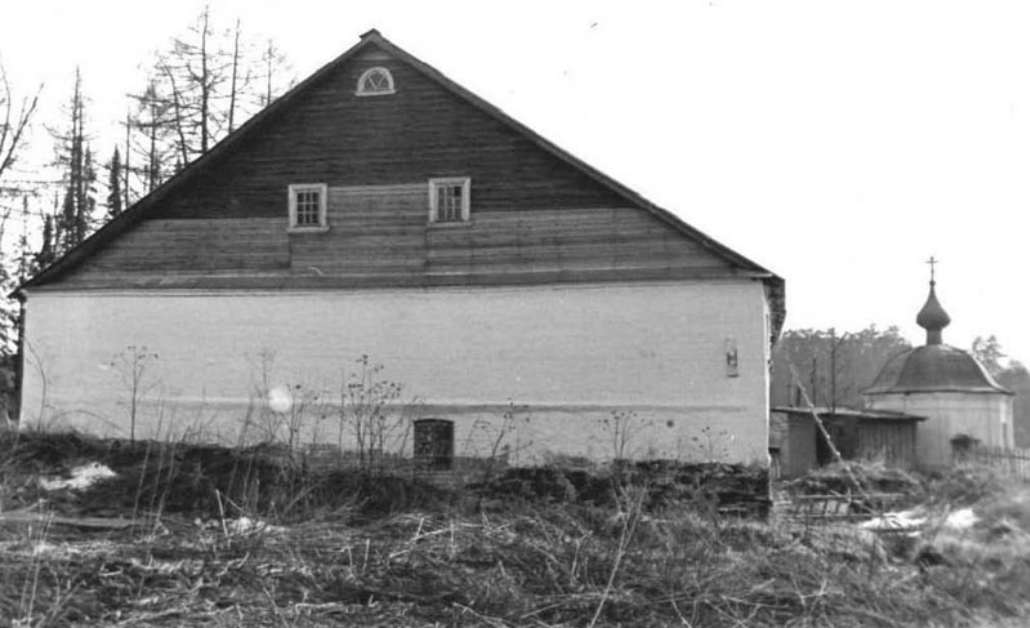
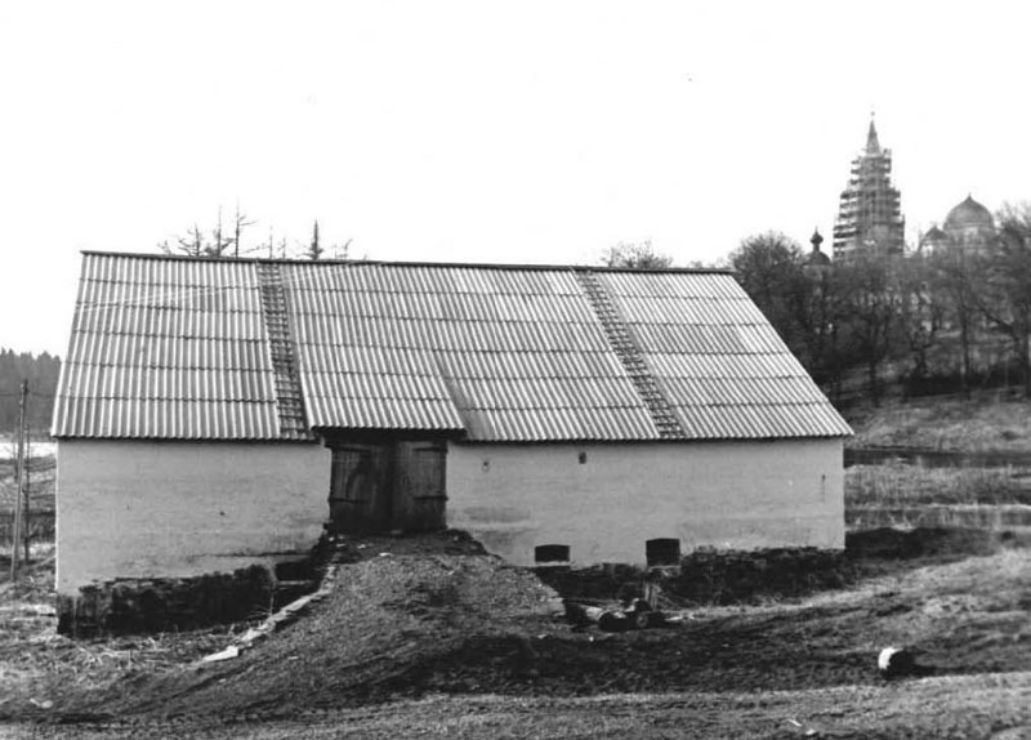
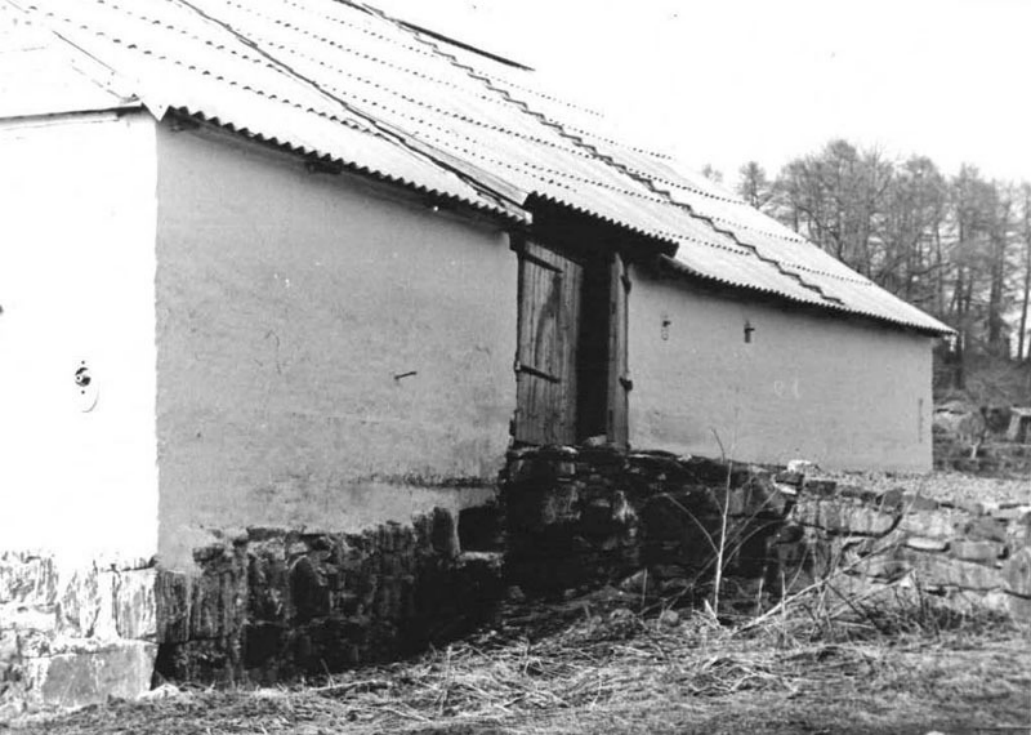
Дом представляет собой двухэтажный объем, имеющий форму параллелепипеда, вытянутый по оси В. — В., под двускатной крышей, поставленный на цоколе переменной высоты, обусловленной перепадом рельефа. Главный, западный, фасад здания имеет симметричную композицию, с осью проходящей по широким въездным воротам, окну второго этажа и маленькому чердачному окошку. Проем ворот перекрыт трехцентровой аркой. Окна первого этажа лучковой формы, второго — прямоугольные.

Здание имеет несложный план. Пространство первого этажа разделяется перегородками на три основных помещения. Здесь размещались конюшни, хранились кареты и повозки. На втором этаже выделено большое помещение со столбами, в котором было хранилище сена, и еще три небольших помещения. На второй этаж ведет криволинейный в плане пандус, подходящий к воротам южного фасада.

На высоте примерно 1 метра над полом второго этажа проходят воздушные металлические связи по всем стенам сечением 6x0,8 см. Связи выходят на фасад и крепятся гайкой с шайбой. Междуетажное перекрытие по деревянным балкам. Покрытие двускатное по деревянным стропилам. Фасады каретного дома практически лишены декоративных элементов. Лишь в нижней части оконных проемов второго этажа устроены полочки и чердачные окна обрамлены деревянными наличниками простой формы.

а/ и внутри "под варежку". Цоколь из естественного камня неправильной формы. Фронтоны защиты досками. Кровля - волнистые асбестоцементные листы.

Длина здания - 18.6 м, ширина - 14.15 м, высота - 10.1 м.
