# ПАСПОРТ

Монастырь Спасо-Преображенский. Скит Александра Свирского. Колодец.

МИНИСТЕРСТВО КУЛЬТУРЫ СССР • ПАМЯТНИКИ ИСТОРИИ И КУЛЬТУРЫ СССР (недвижимые) № 64 Г. 61.16  
 СОЮЗНАЯ РЕСПУБЛИКА РСФСР Мин.культ. Главн.упр.по охр.памятников.  
 Адрес Карельская АССР, г. Сортавала, ул. Советская, 6. Святое.  
 (АССР, край, область; район, автономная обл; национальный округ; населенный пункт)

### УЧЕТНАЯ КАРТОЧКА

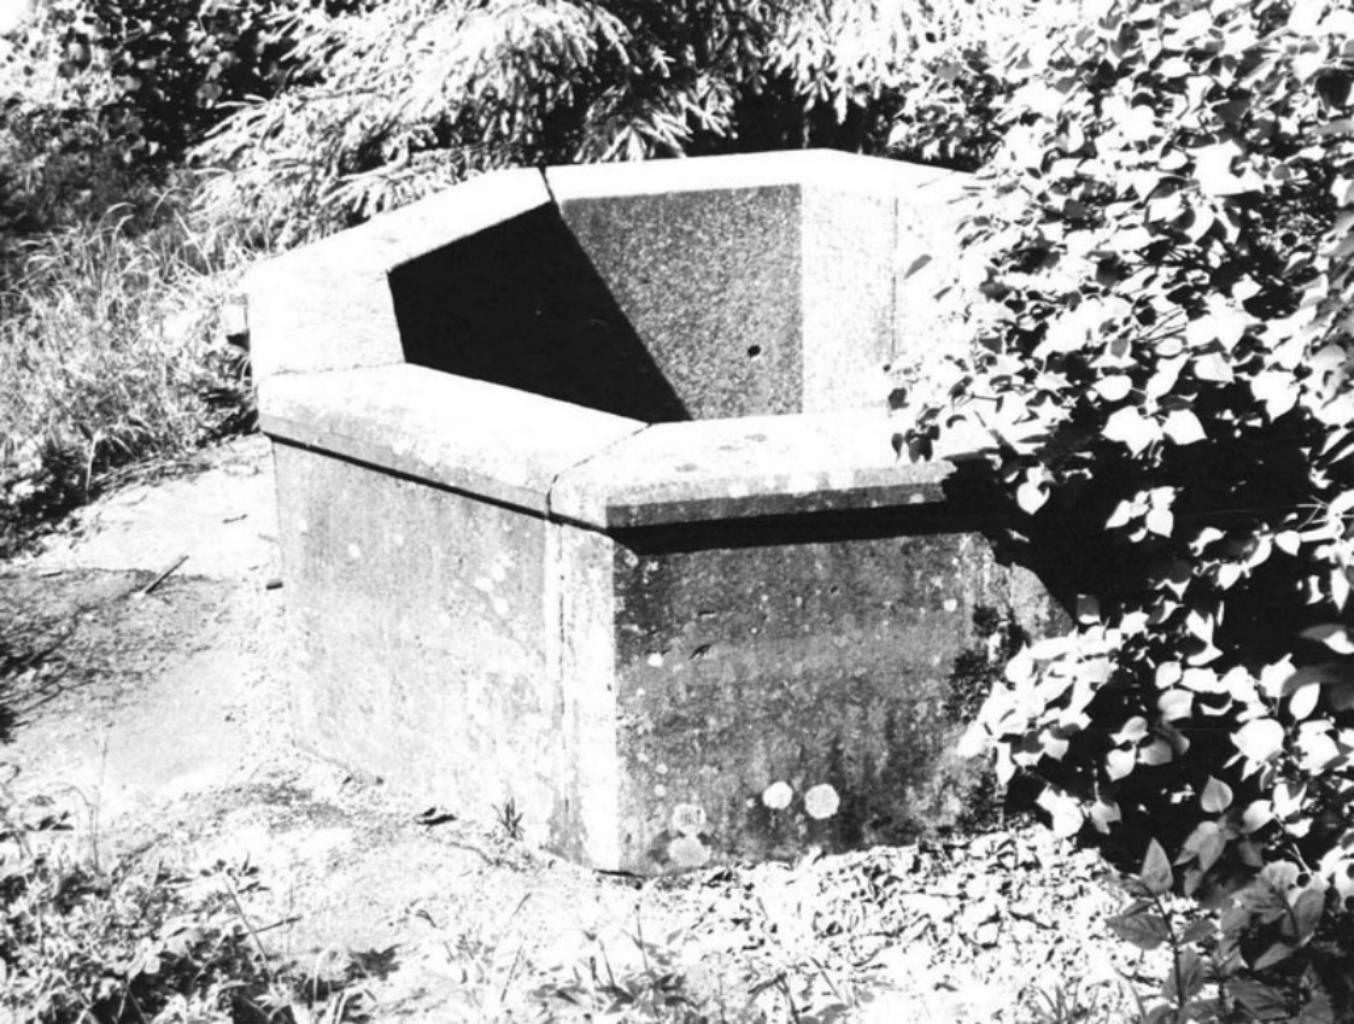
Колодец вырублен в скале. Надземная часть его имеет форму правильного восьмигранника, вложенного из блоков тесаного габро-диабаза. Всего в надземной части колодца 6 блоков. Три из них имеют форму тупого угла, остальные — прямоугольную внутреннюю грань и стесанную на угол наружную. Все блоки в своей верхней части имеют обрамление, выступающее за наружную плоскость блока с одним стесанным углом.

Диаметр колодца 2 м, глубина 4,8 м, высота надземной части 0,8 м.

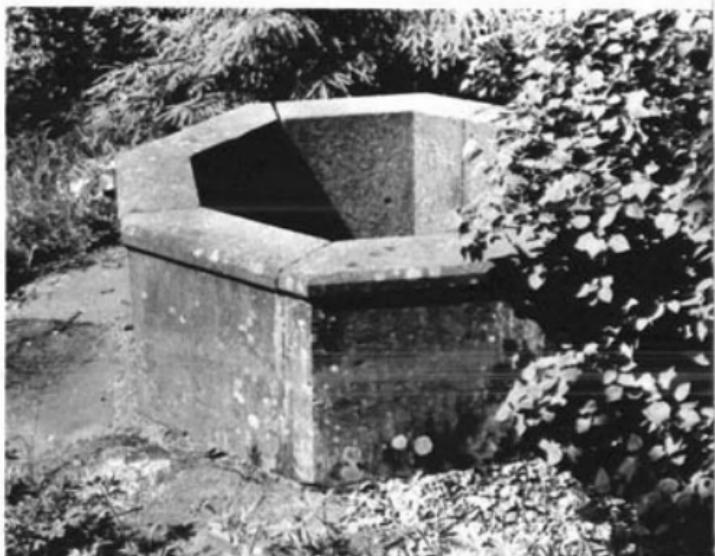
Фото или схематический план

Колодец находится в скиту Александра Свирского на о. Святом, что в 7,7 км. от с. Залесам, к востоку от церкви во имя Преподобного Александра Свирского. Вырублен в скале, обрамленный чистотесанными блоками темносерого диабаза. Завершение надземной части колодца - правильный многогранник - восьмигранник. Надписей с наружной части колодца нет. Во времена существования монастыря колодец был под деревянным навесом. Основные габариты: ширина 2,0 м., глубина от верха щеколодца 5,60 м., высота основания вымota надземной части колодца: 0,80 м.
