Свод памятников художественной культуры народов СССР

П А М Я Т Н И К

памятника архитектуры.

1. Наименование. Церковь Архангела Михаила.
2. Адрес. Введенская Слобода в Нюксеницком районе, село Подгост.  
ул. Дубина Мухом.
3. Время сооружения. храм построен в период 17-18 вв.
4. Автор, архитектор, заказчик:

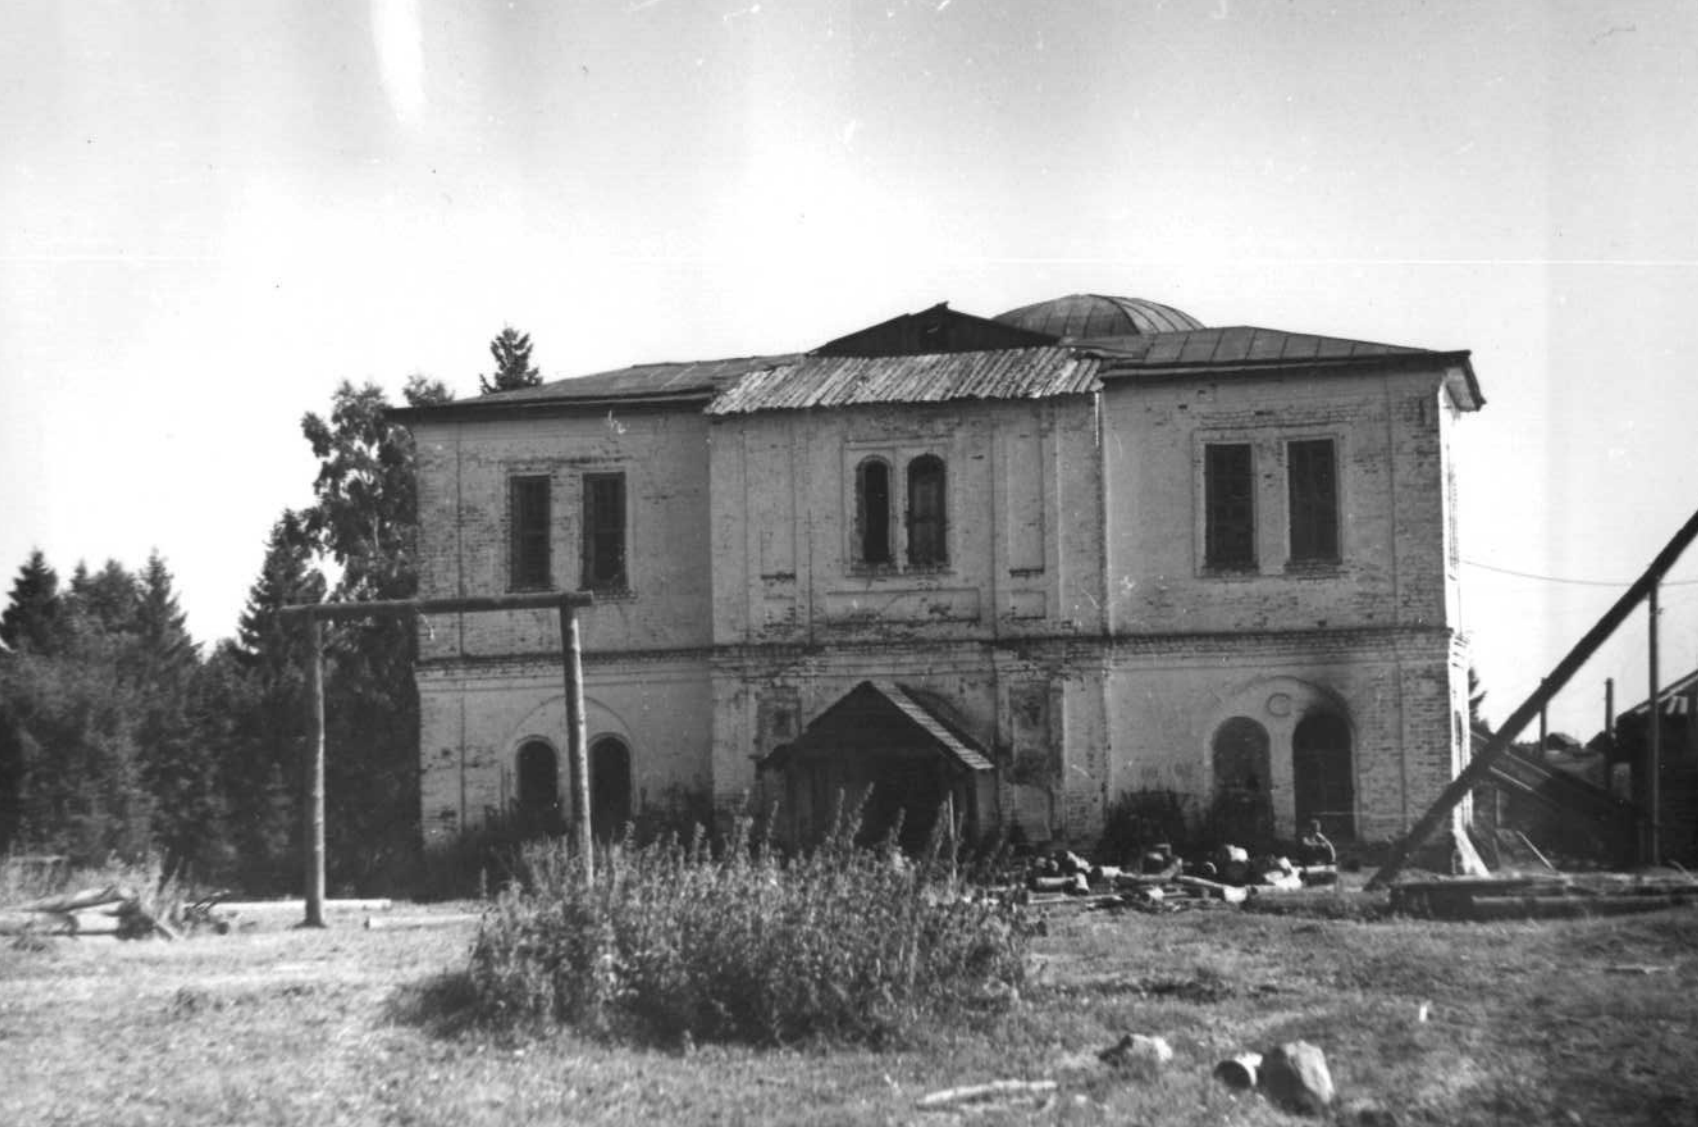
Вологодская обл.  
Новосельский район  
с. Новос. Близ д. Верши  
У. Михайла Ар. авлеис  
ст. 10111111

Закреплен в расе

Фон Смирнов-Солов  
1970г
