П А С П О Р Т

I. НАИМЕНОВАНИЕ ПАМЯТНИКА Дом КуряшиноваII. ТИПОЛОГИЧЕСКАЯ
ПРИНАДЛЕЖНОСТЬ

Середина XIX века.IV. АДРЕС (местонахождение) ПАМЯТНИКА Ивановская обл., г. Луя, ул. Советная, 12.
(АССР, край, область, район, автономная обл.)

УЧЕТНАЯ КАРТОЧКА

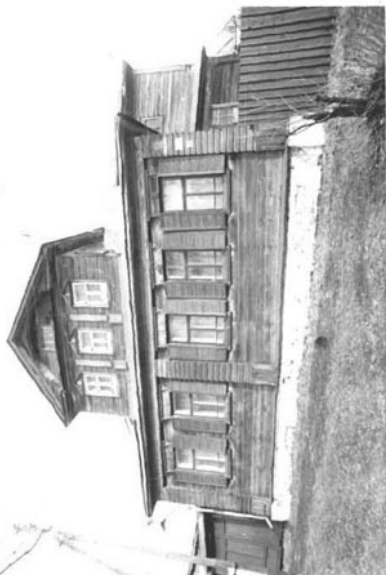
Фото или схематический план

ул. Союзной 32 с мезонином деревянный, обшитый тёсом дом на кирпичном цоколе стоит на красной линии улицы, выстроен в стиле позднего классицизма. Прямоугольный в плане объём усложнён сбоку выступом парадных сеней. Со двора к нему примыкает кухонный фанголь с залными сенями. Наружное убранство имеет развитый характер, включает два яруса малочников первого этажа, рустованные лопатки и тосканские пилястры. Дворовый фасад мезонина имеет балкон в виде четырёхколонного портика. В интерьере сохранилось несколько кафельных печей с белыми гладкими изразцами и расписанными синим рисунком цветы в ромбах. Филёнчатые двери двух типов.
