ПАСПОРТ

ЧАСОВНЯ

IV. АДРЕС (местонахождение) ПАМЯТНИКА Республика Карелия, Медвежьегорский р-н
(АССР, край, область, район, автономная обл., д.Терманы, в 2 км от п.Паданин

на памятник архитектуры

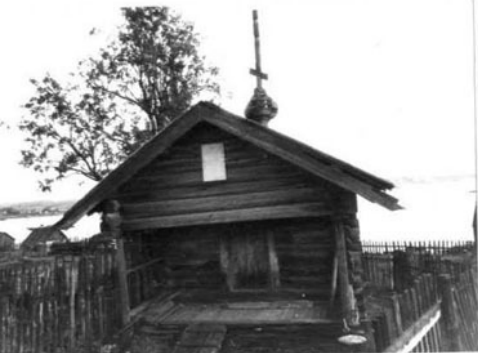
Фото или схематический план

Часовня представляет собой однокамерную клетскую постройку. Вход в виде трехкосячатой двери устроен с запада. Два выпуска нижних венцов северной и южной стен образуют довольно широкую площадку, перед входом выпуска 4-х верхних венцов этих же стен поддерживают навес такой же ширины. Навес ограничивается фронтоном. На южном фасаде — два окна, на северном — одно. Окна однотипные, трехкосячатые, со скошенными гранями косяков. На крыше — небольшая главка с крестом. Причелины простые без резьбы. Стены изнутри гладко отесаны со скруглением в углах. Часовня рублена из бревен в "обло". Крыша двухскатная по слегам, гвоздевая из двух слоев теса. Главка каркасная. Габариты часовни 4,4х4,4 м.

Характерный тип небольших придорожных часовень для Сегозерья.
