П А С П О Р Т

I. НАИМЕНОВАНИЕ ПАМЯТНИКА Башня миная № 2

ЧН АССР, Ачхой-Мартановский р-н, с. Ачки,
комплекс 2. Из г. Грозного до с. П. Ачхун, далее по торной дороге до с. Ялхарой;
затем до ступе вниз в ущелье и вдоль речки ок. 5 км до с. Ачки, комплекс 2.
(национальный округ; населенный пункт; пути подъезда)

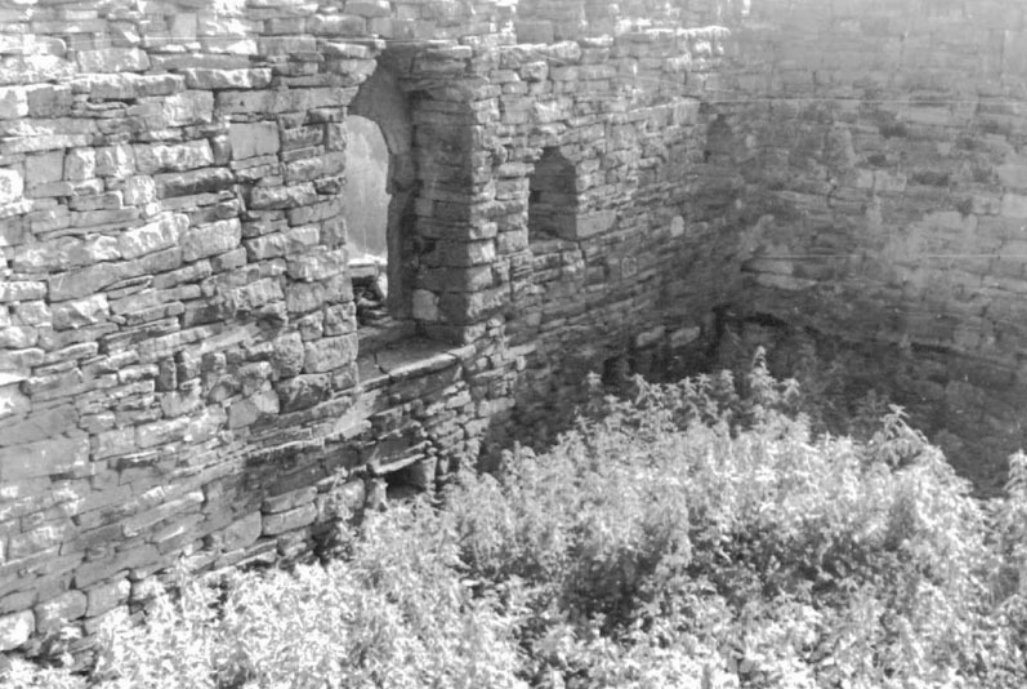
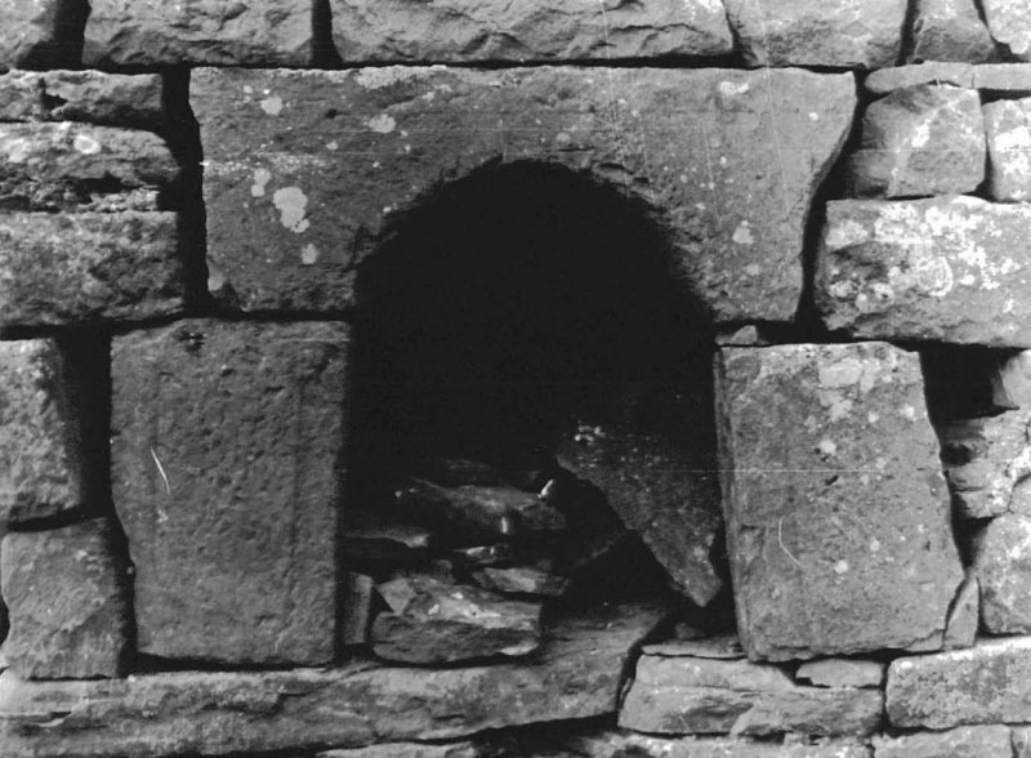
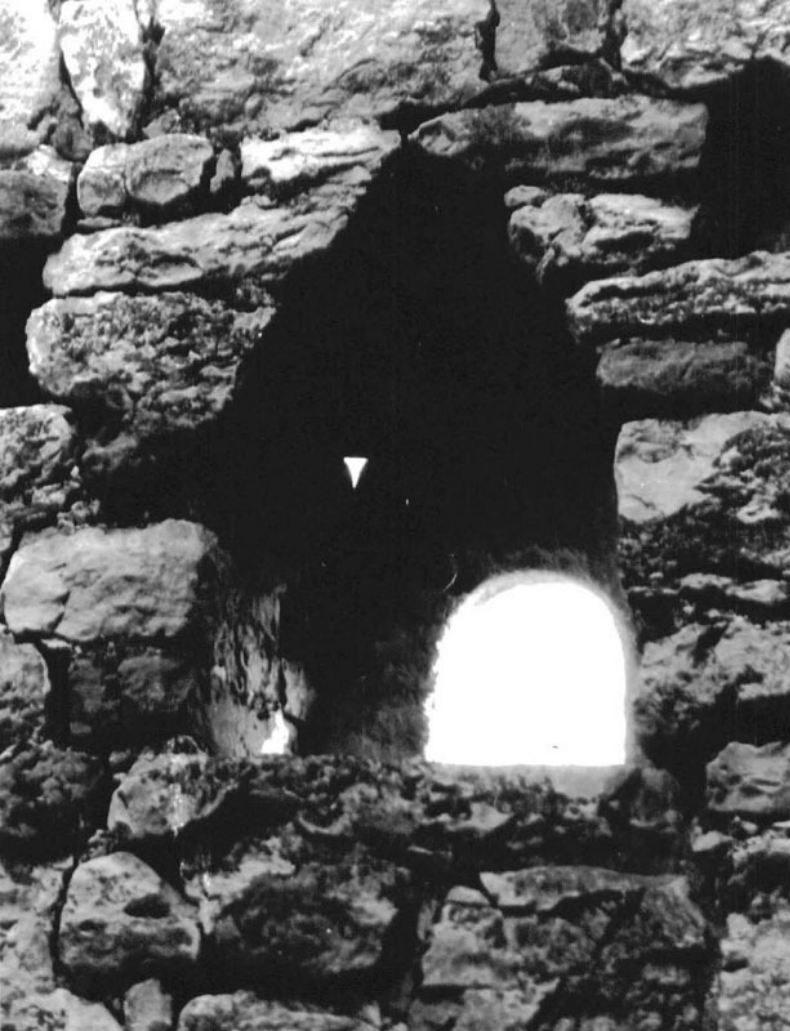
Утрачено: покрытие башни, междуэтажные перекрытия, центральный опорный столб, заложение оконных и дверных проемов. Заложен проем на первый ярус. Внутри завал из камней. С запада к башне пристроена другая башня.

Башня двухъярусная. Кладка стен из крупных камней серого цвета, аккуратно растесанных. Хорошо виден в швах кладки известковый раствор. В углах башни крупные каменные блоки. Башня прямоугольная в плане. Размеры по второму ярусу 8,7 x 7,7 м. Толщина стен 0,95 м. Входы расположены в стене восточного фасада. Проем первого яруса имеет размеры 0,8 x 0,97 м от уровня земли. Перекрышка из цельной плиты, растесанной под арку. Высота перекрышки 26 см. Размеры проема входа второго яруса 0,82 x 1,08 м. Конструкция идентична. Толщина боковых блоков 20 см. Размеры проема изнутри 0,97 x 2,13 м. В боковых стенах имеются ниши для задвижки двери. Окно на втором ярусе стены восточного фасада размером снаружи 0,3 x 0,35 м. Конструкция оконного проема идентична дверям.

В интерьере видны ниши. Следов штукатурки нет.

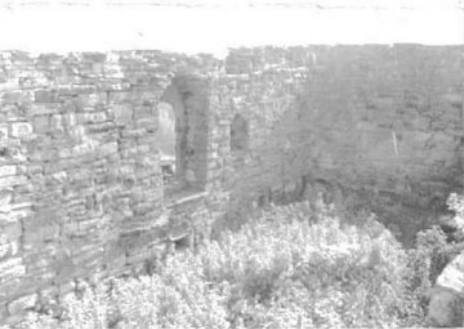
Башня жилая № 2 расположена в центральной части с. Айки. По сторонам света ориентирована своими стенами. Башня двухъярусная, кладка из крупных камней. Хорошо виден в швах кладки известковый раствор. Башня прямоугольная в плане, размеры по второму ярусу 8,7 x 7,7 м. Толщина стен I-го яруса 0,95 м. Входы расположены в стене восточного фасада. Премы арочные идентичной конструкции. На втором ярусе восточного фасада сохранилось окно. В интерьере видны ниши. Следов штукатурки нет. Утрачены покрытия башни, междуставные перекрытия, центральный опорный столб. Прорез на первый ярус заложен. Внутри башни завал из камней.
