ПАМЯТНИКИ ИСТОРИИ И КУЛЬТУРЫ СССР
(недвижимые)

ПАСПОРТ

I. НАИМЕНОВАНИЕ ПАМЯТНИКА — Богородица.II. ТИПОЛОГИЧЕСКАЯ
ПРИНАДЛЕЖНОСТЬ

Конец XIX века.IV. АДРЕС (местонахождение) ПАМЯТНИКА Архангельская обл., г. Архангельск,
ул. Ломоносова, 60/24.

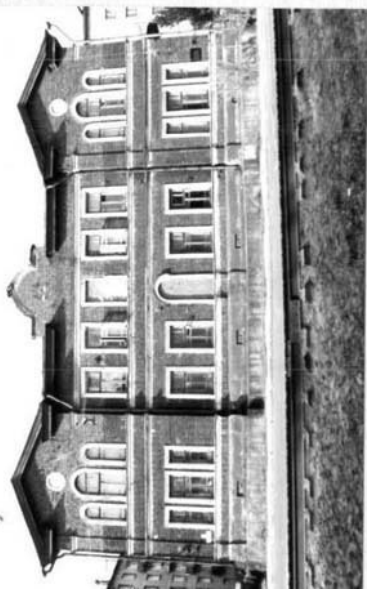
Фото или схематический план

Двухэтажное кирпичное здание в стиле эклектики выстроено на углу двух улиц. "Т"-образное в плане оно состоит из двух объёмов - основного углового корпуса и более низкого северного крыла.

Все фасады здания с регулярными, в основном симметричными композициями равномерно украшены скромным декором. Внутренняя планировка, одинаковая в обоих этажах - коридорного типа. В интерьере сохранились некоторые элементы убранства: чугунные перила лестниц, тянутые карнизы.
