П А С П О Р Т

I. НАИМЕНОВАНИЕ ПАМЯТНИКА Дом Кутьева

Вологодская обл., Вологодский р-н, Новленский с/с, с.Новленское.

Дом Кутьева, конец XIX века.

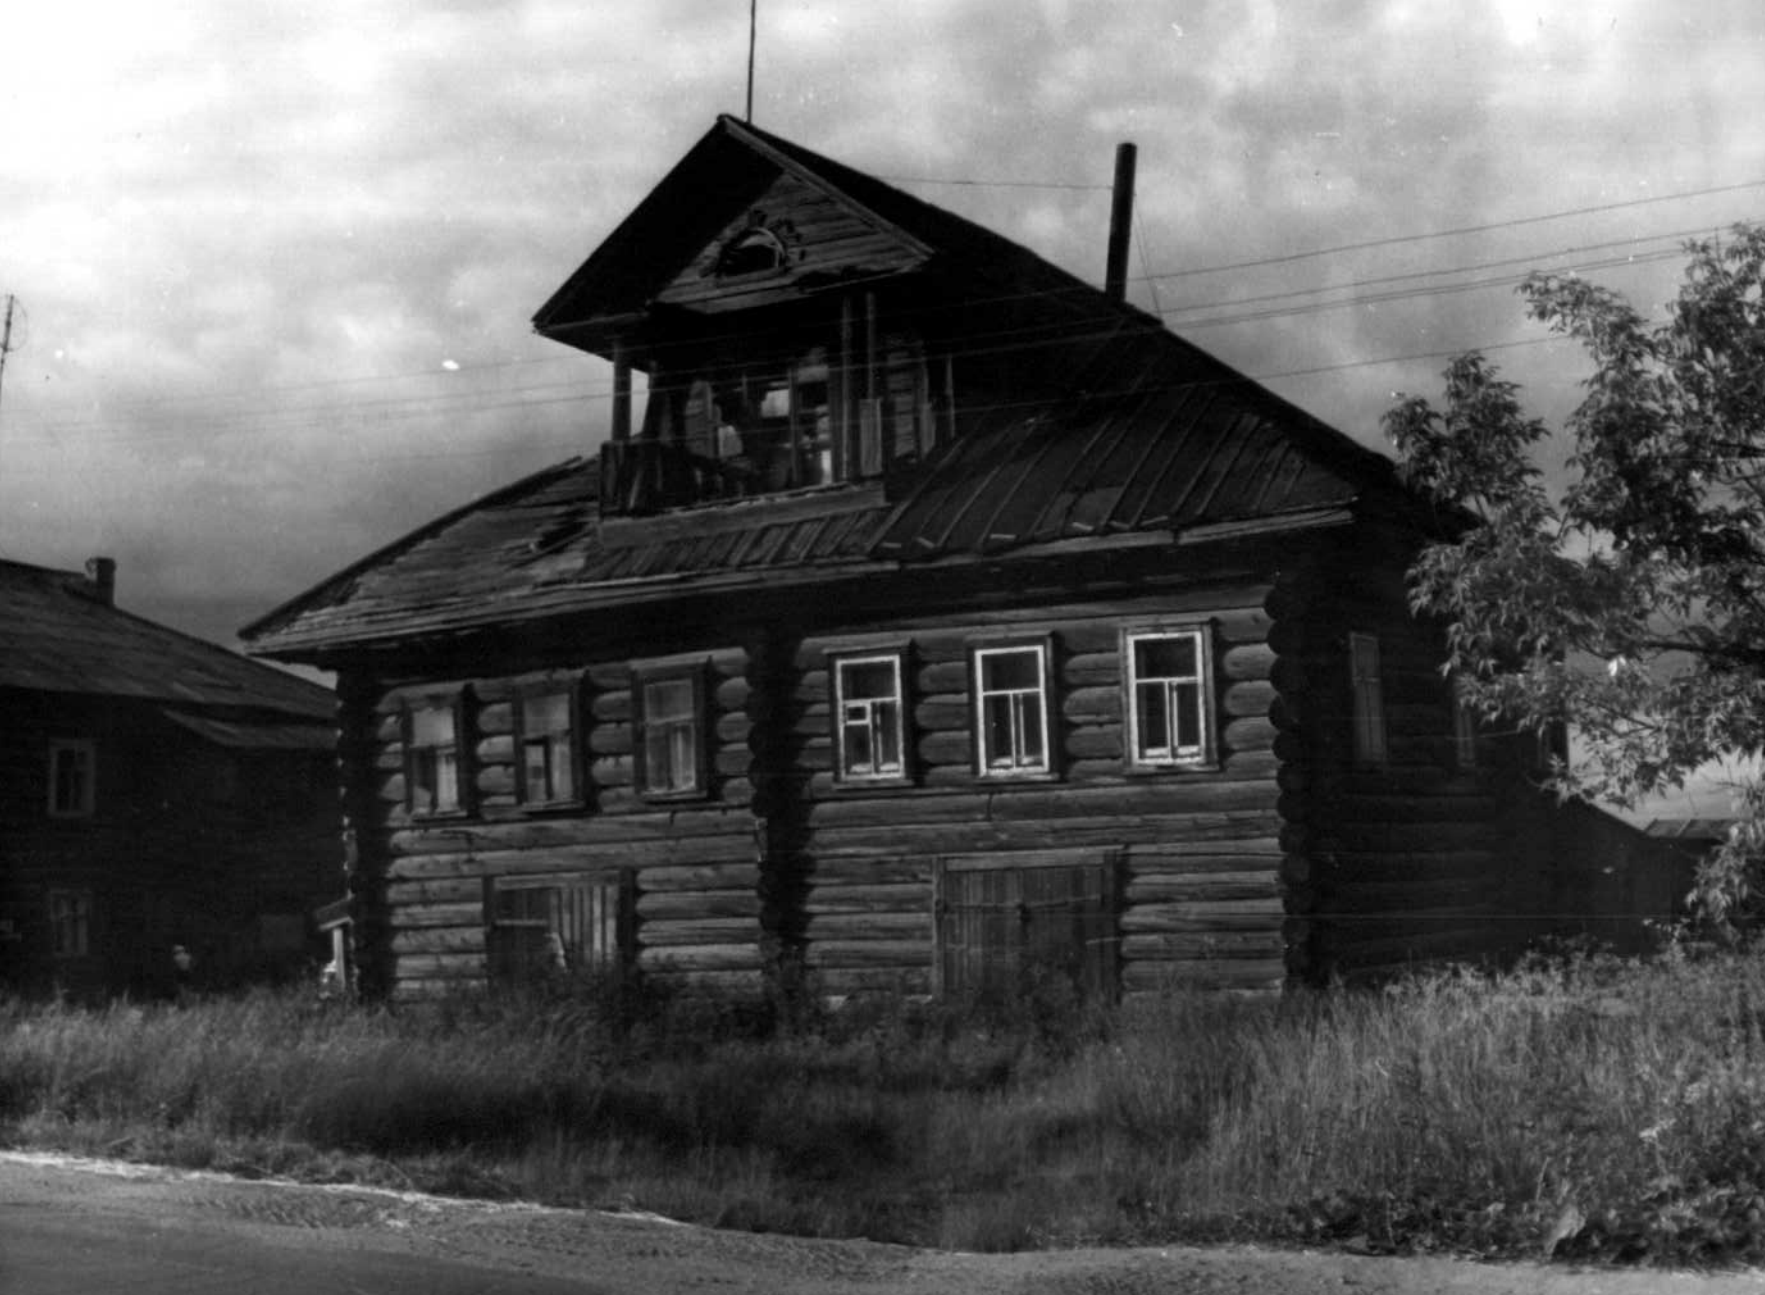
I. Вологодская обл., Вологодский р-н,
Новленский с/с, с.Новленское.
Дом Кутьева, кон. XIX в. Вид с запада.
Фото Гельфера С.В., 1991 г.

Большая двухэтажная деревянная постройка — пятистенная изба, сохранившаяся от старого дома-двора однорядной связи, под скатной кровлей с вальмой на переднем фасаде, над которой возвышается объем мезонина, с балконом под треугольным фронтоном на переднем фасаде (фото 1,2). К задней стене избы примыкают сени, с мостом во втором этаже, также подведенные под общую с избой кровлю. Хоздвор на запад дома также имеет два уровня, но существенно меньше по высоте и покрыт своей двускатной кровлей (фото 3). Кроме того, сруб хоздвора уже сруба жилой части и сложен из более тонких брёвен, что указывает на его более позднее происхождение.

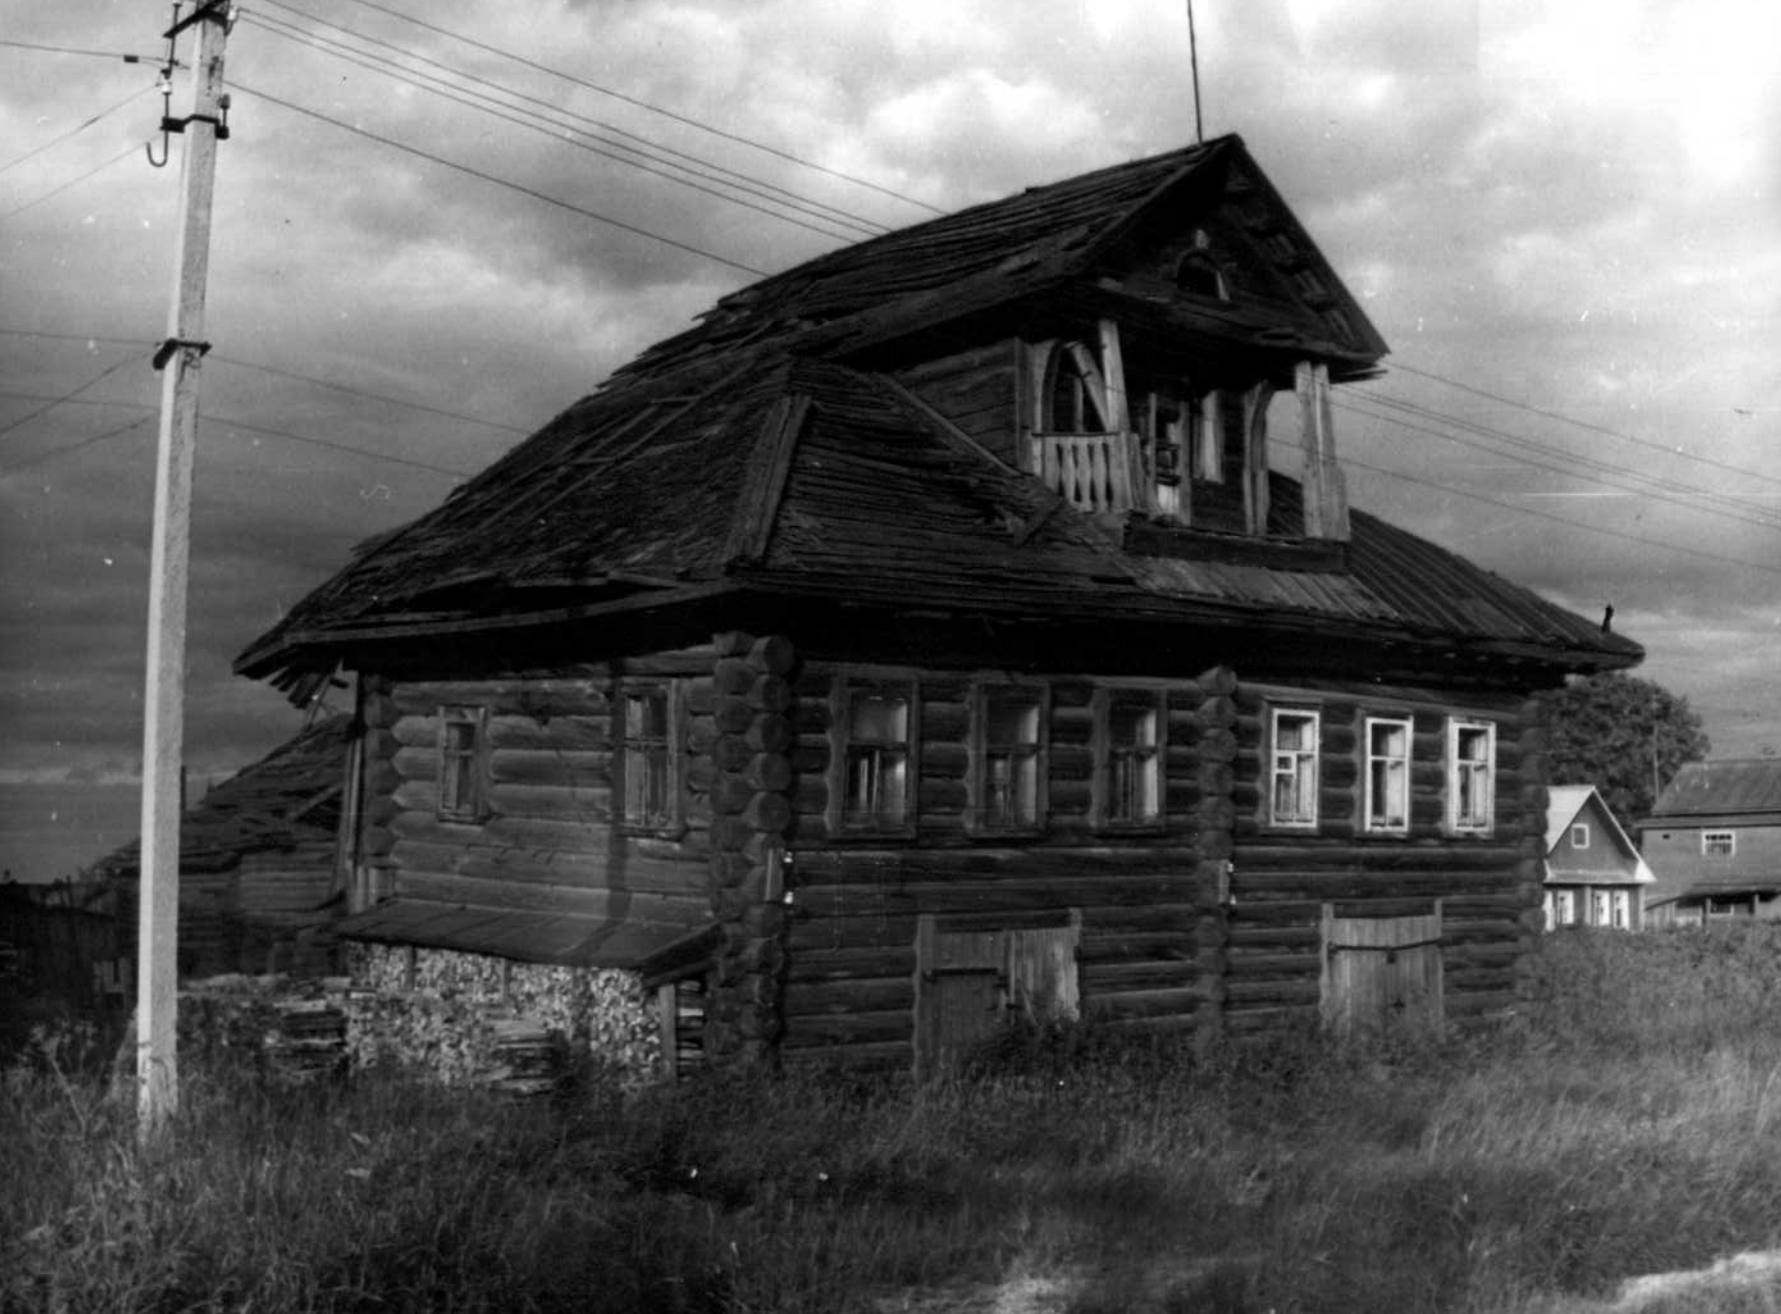
2. Вологодская обл., Вологодский р-н,
Новленский с/с, с.Новленское.
Дом Кутьева, кон. XIX в. Вид с севера.
Фото Гельфера С.В., 1991 г.

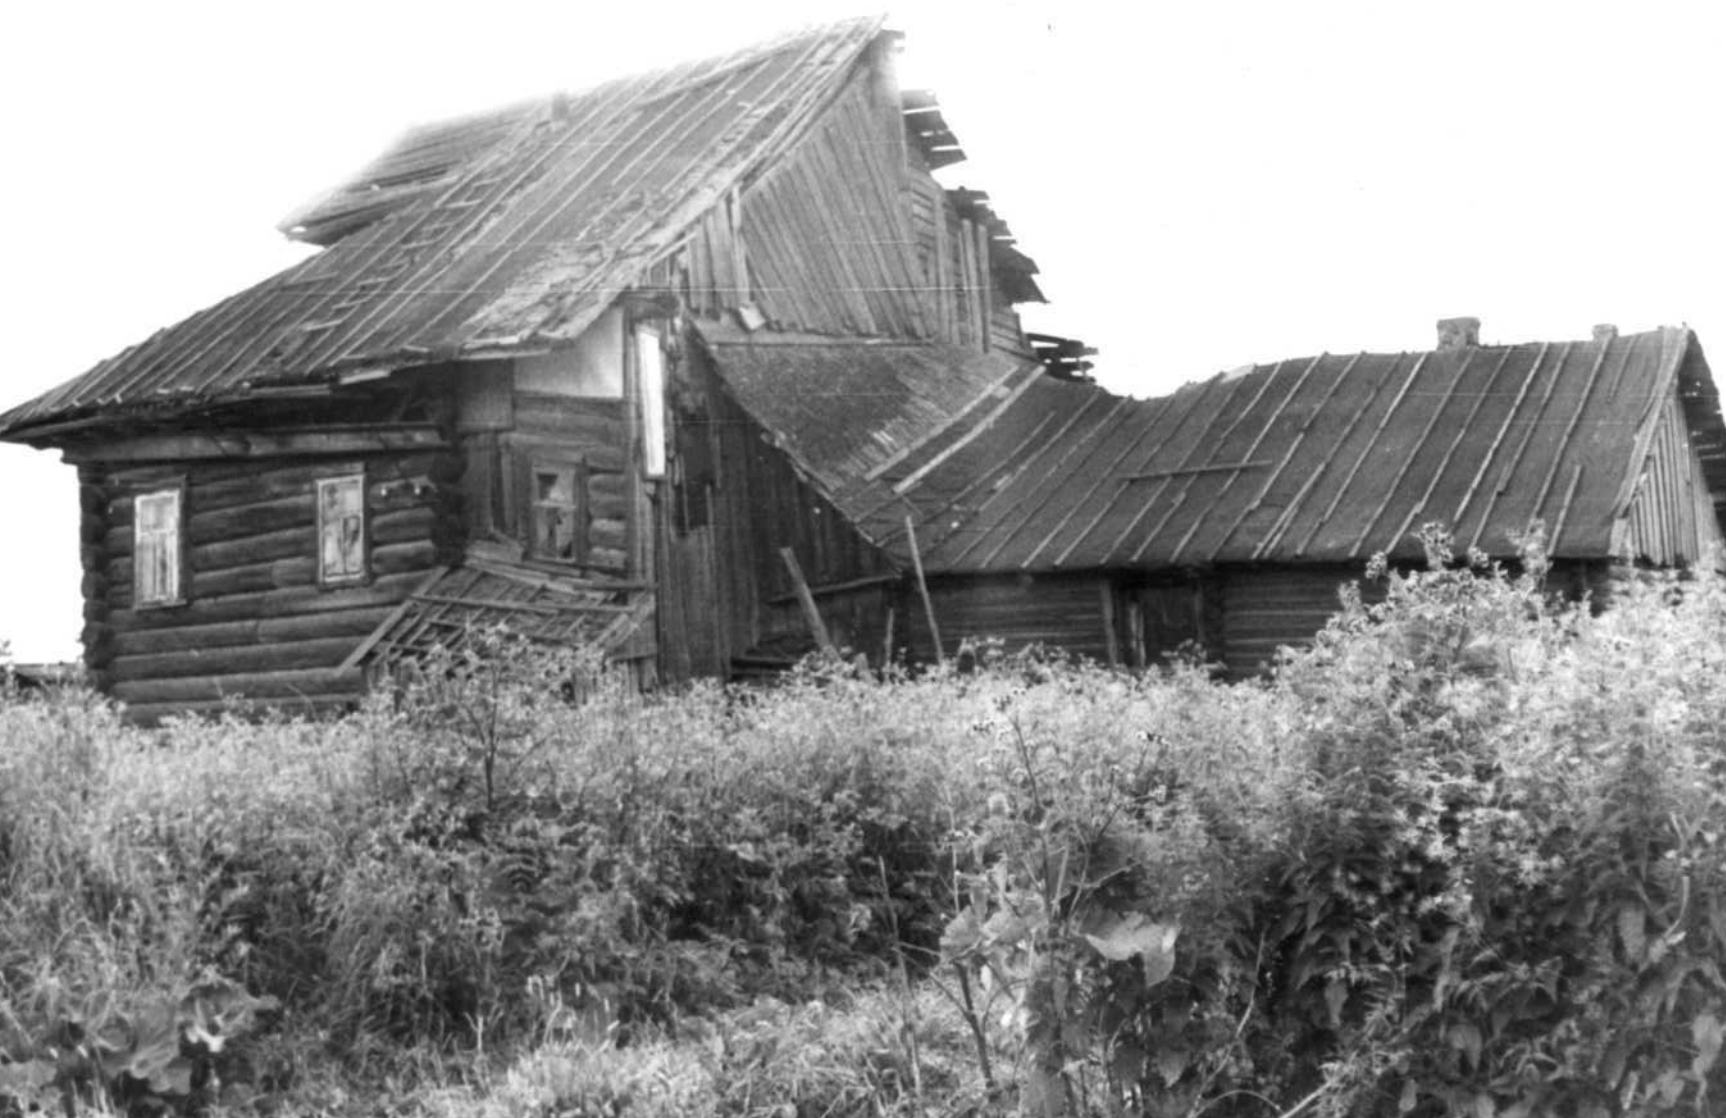
3. Вологодская обл., Вологодский р-н,
Новленский с/с, с.Новленское,
Дом Кутьева, кон. XIX в. Вид с юга.
Фото Гельфера С.В., 1991 г.

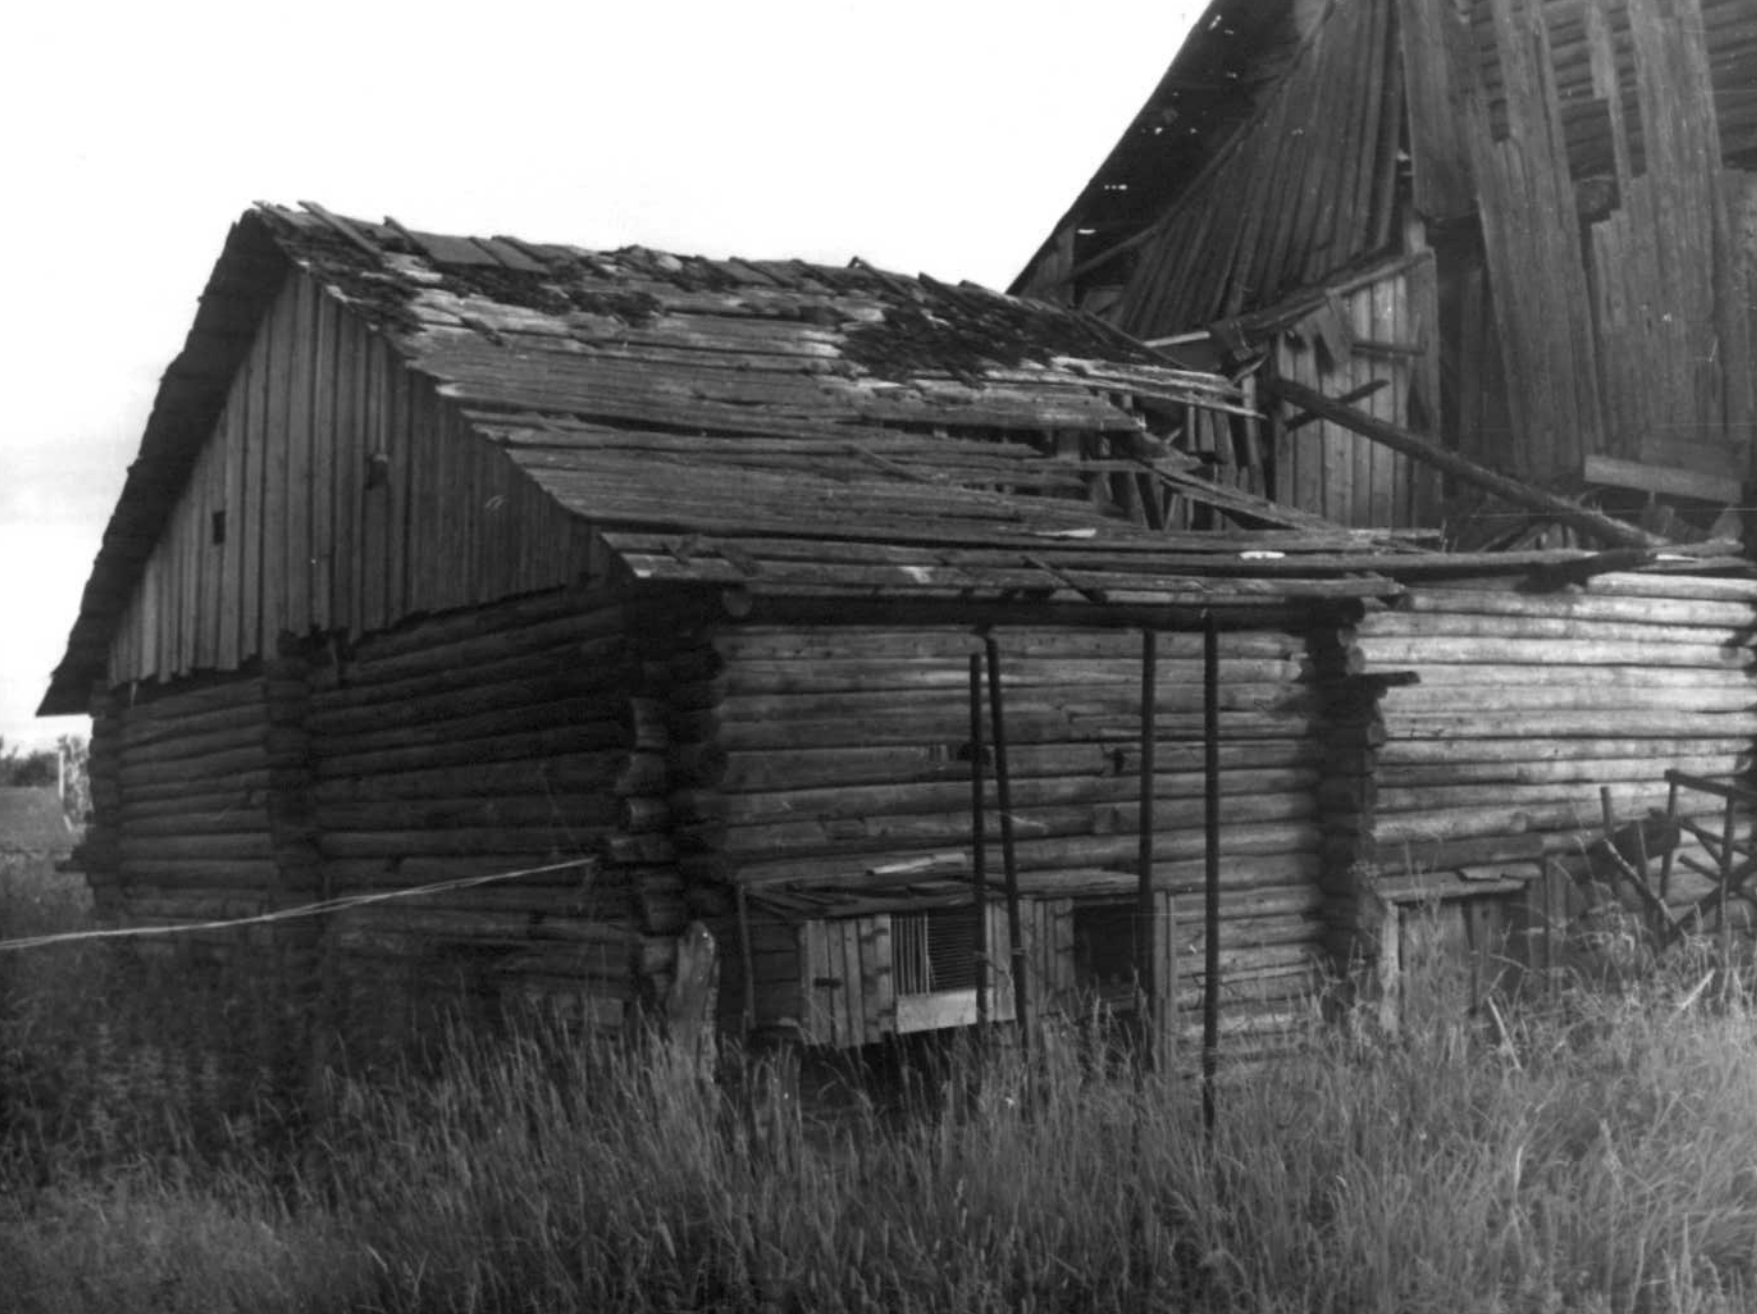
4. Вологодская обл., Вологодский р-н,
Новленский с/с, с.Новленское.
Дом Кутьева, кон. XIX в. Вид с востока.
Фото Гельфера С.В., 1991 г.

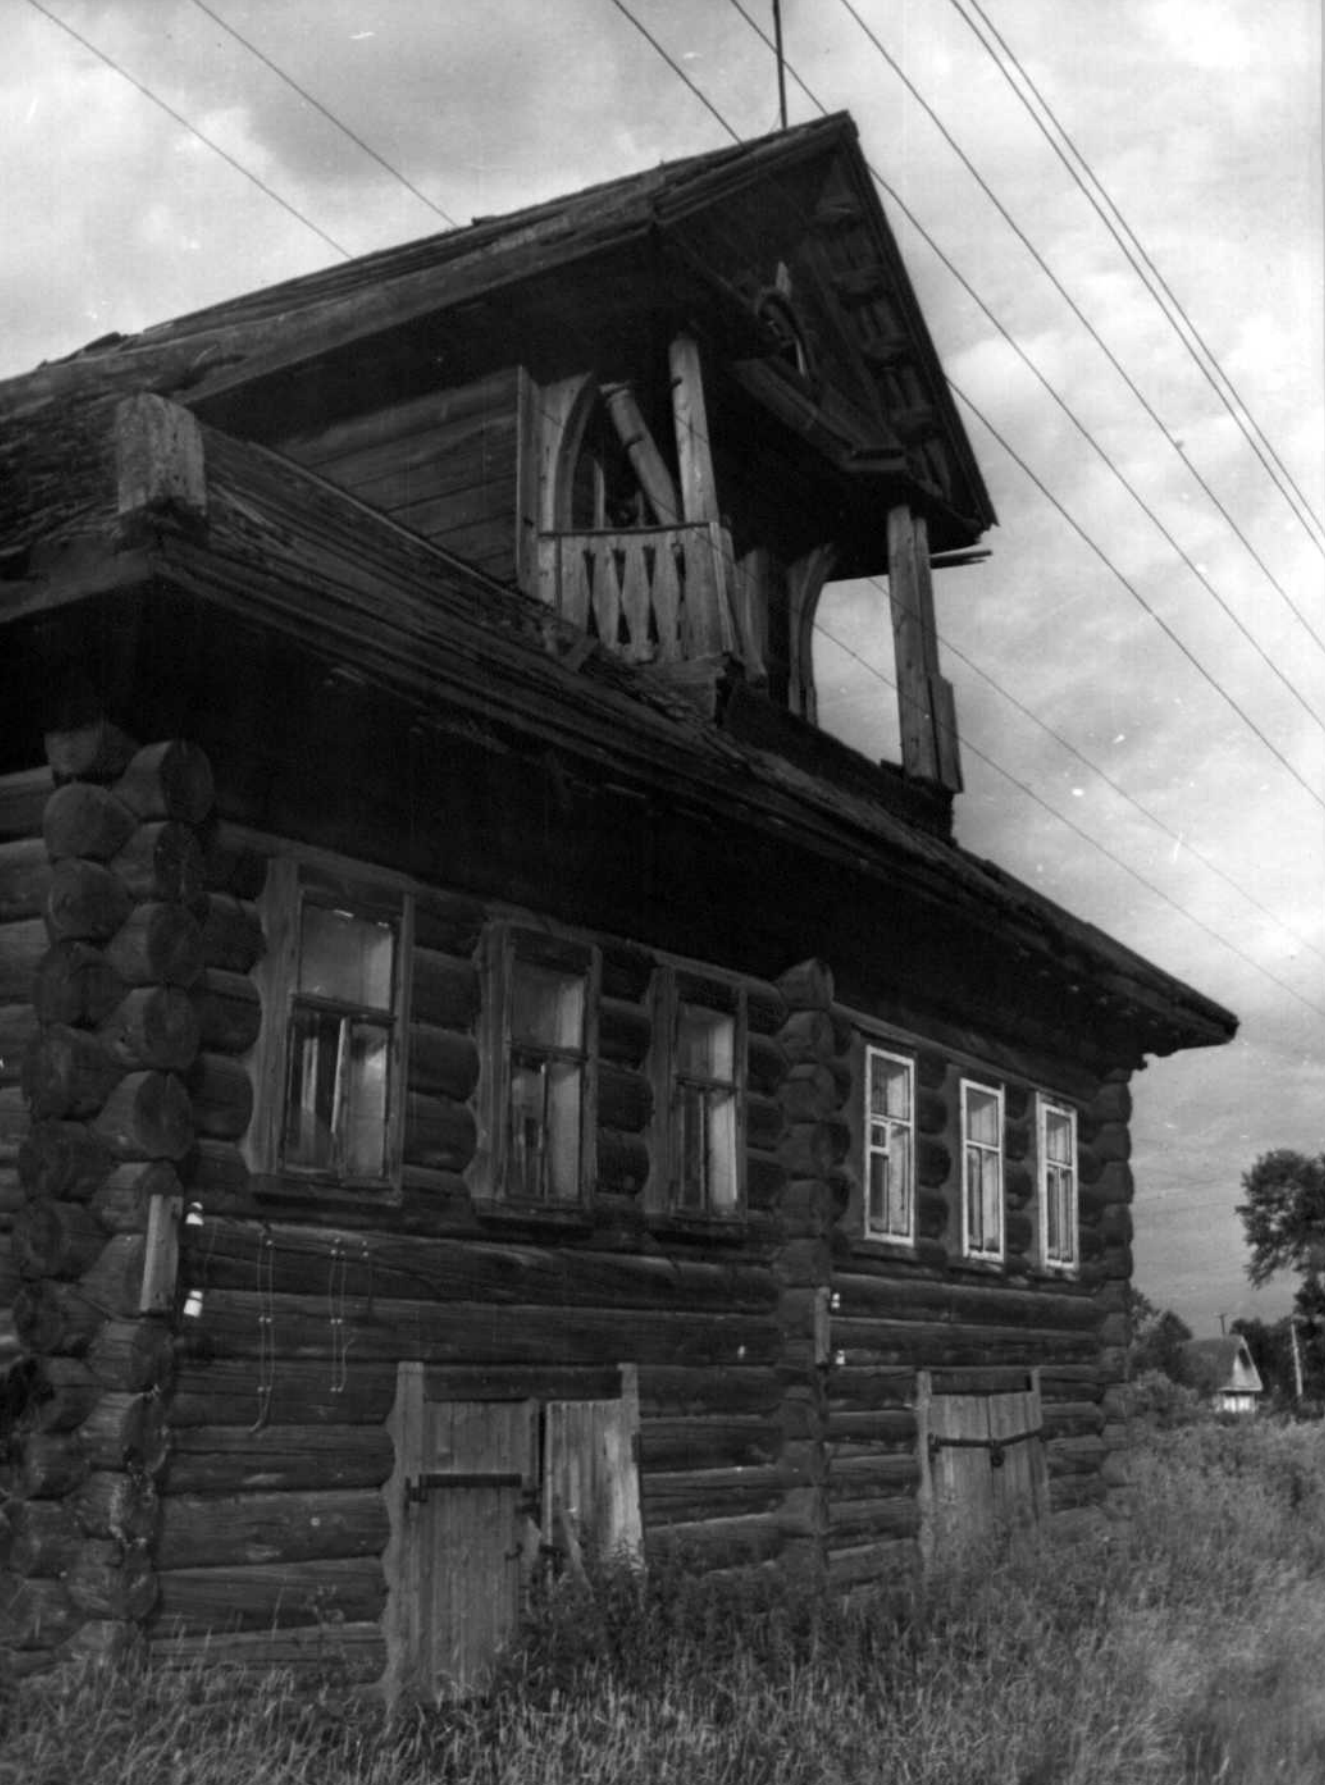
5. Вологодская обл., Вологодский р-н,
Новленский с/с, с.Новленское.
Дом Кутьева, к. XIX в. Главный фасад.
Фото Гельфера С.В., 1991 г.

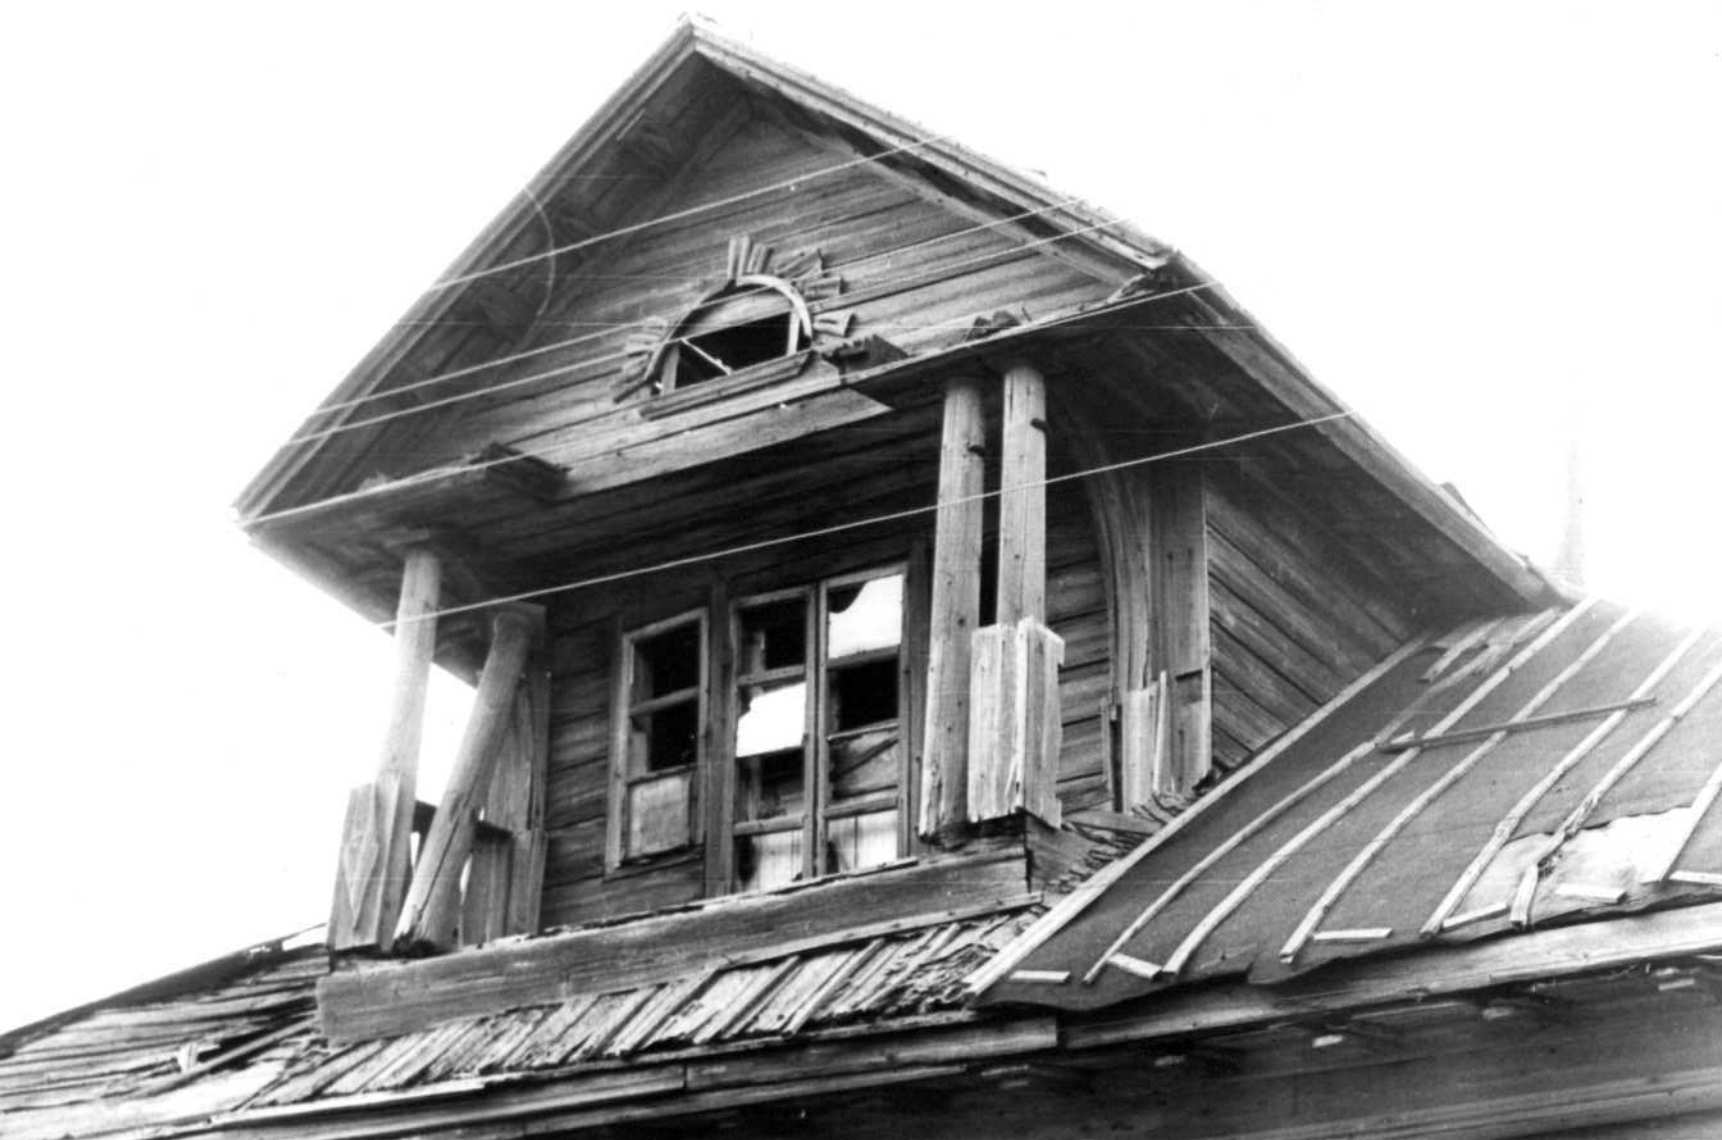
6. Вологодская обл., Вологодский р-н,
Новленский с/с, с. Новленское.
Дом Кутьева, к. XIX в. Мезонин.
Фото Гельфера С.В., 1991 г.

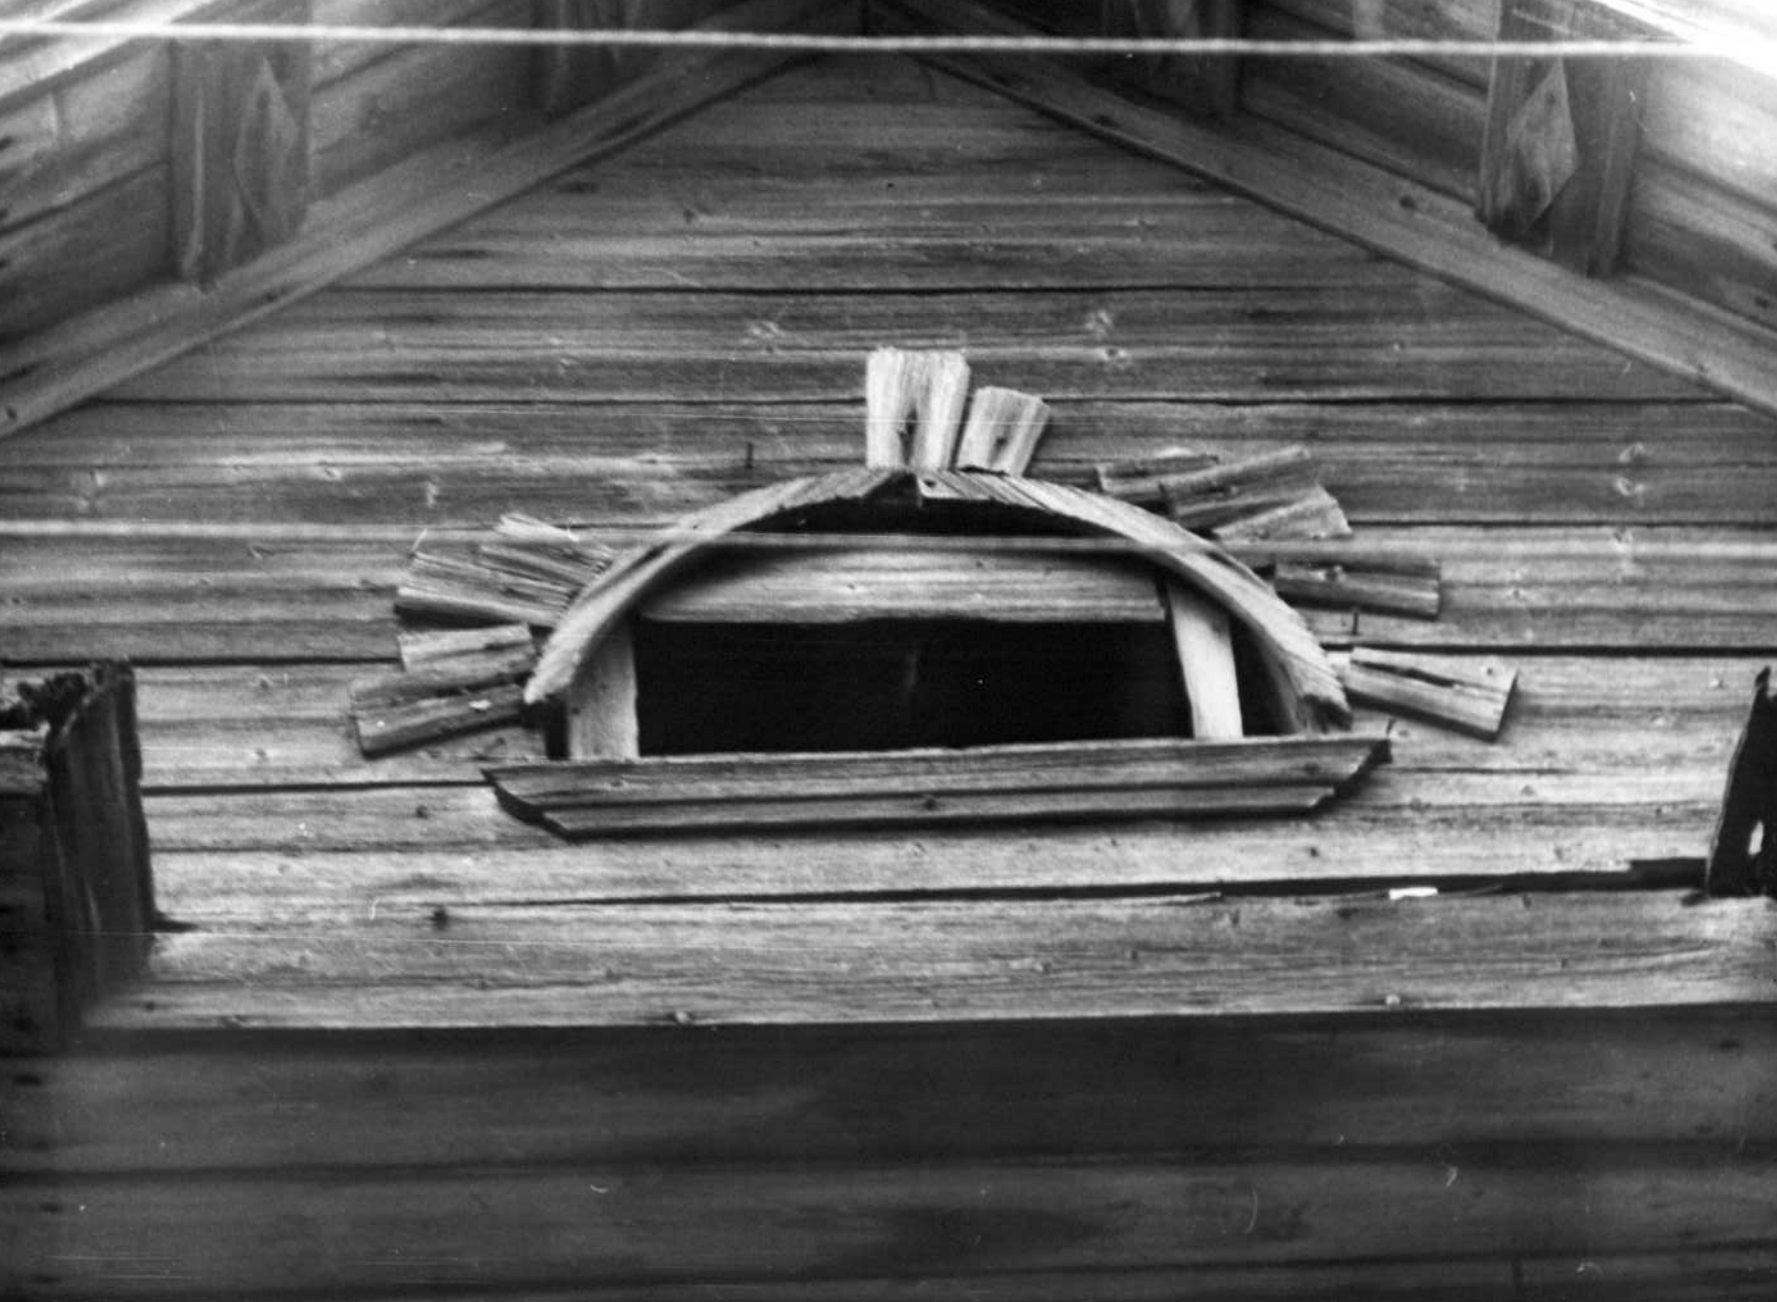
7. Вологодская обл., Вологодский р-н,
Новленский с/с, с.Новленское .
Дом Кутьева, к. XIX в. Слуховое оконце
мезонина. Фото Гельфера С.В., 1991 г.

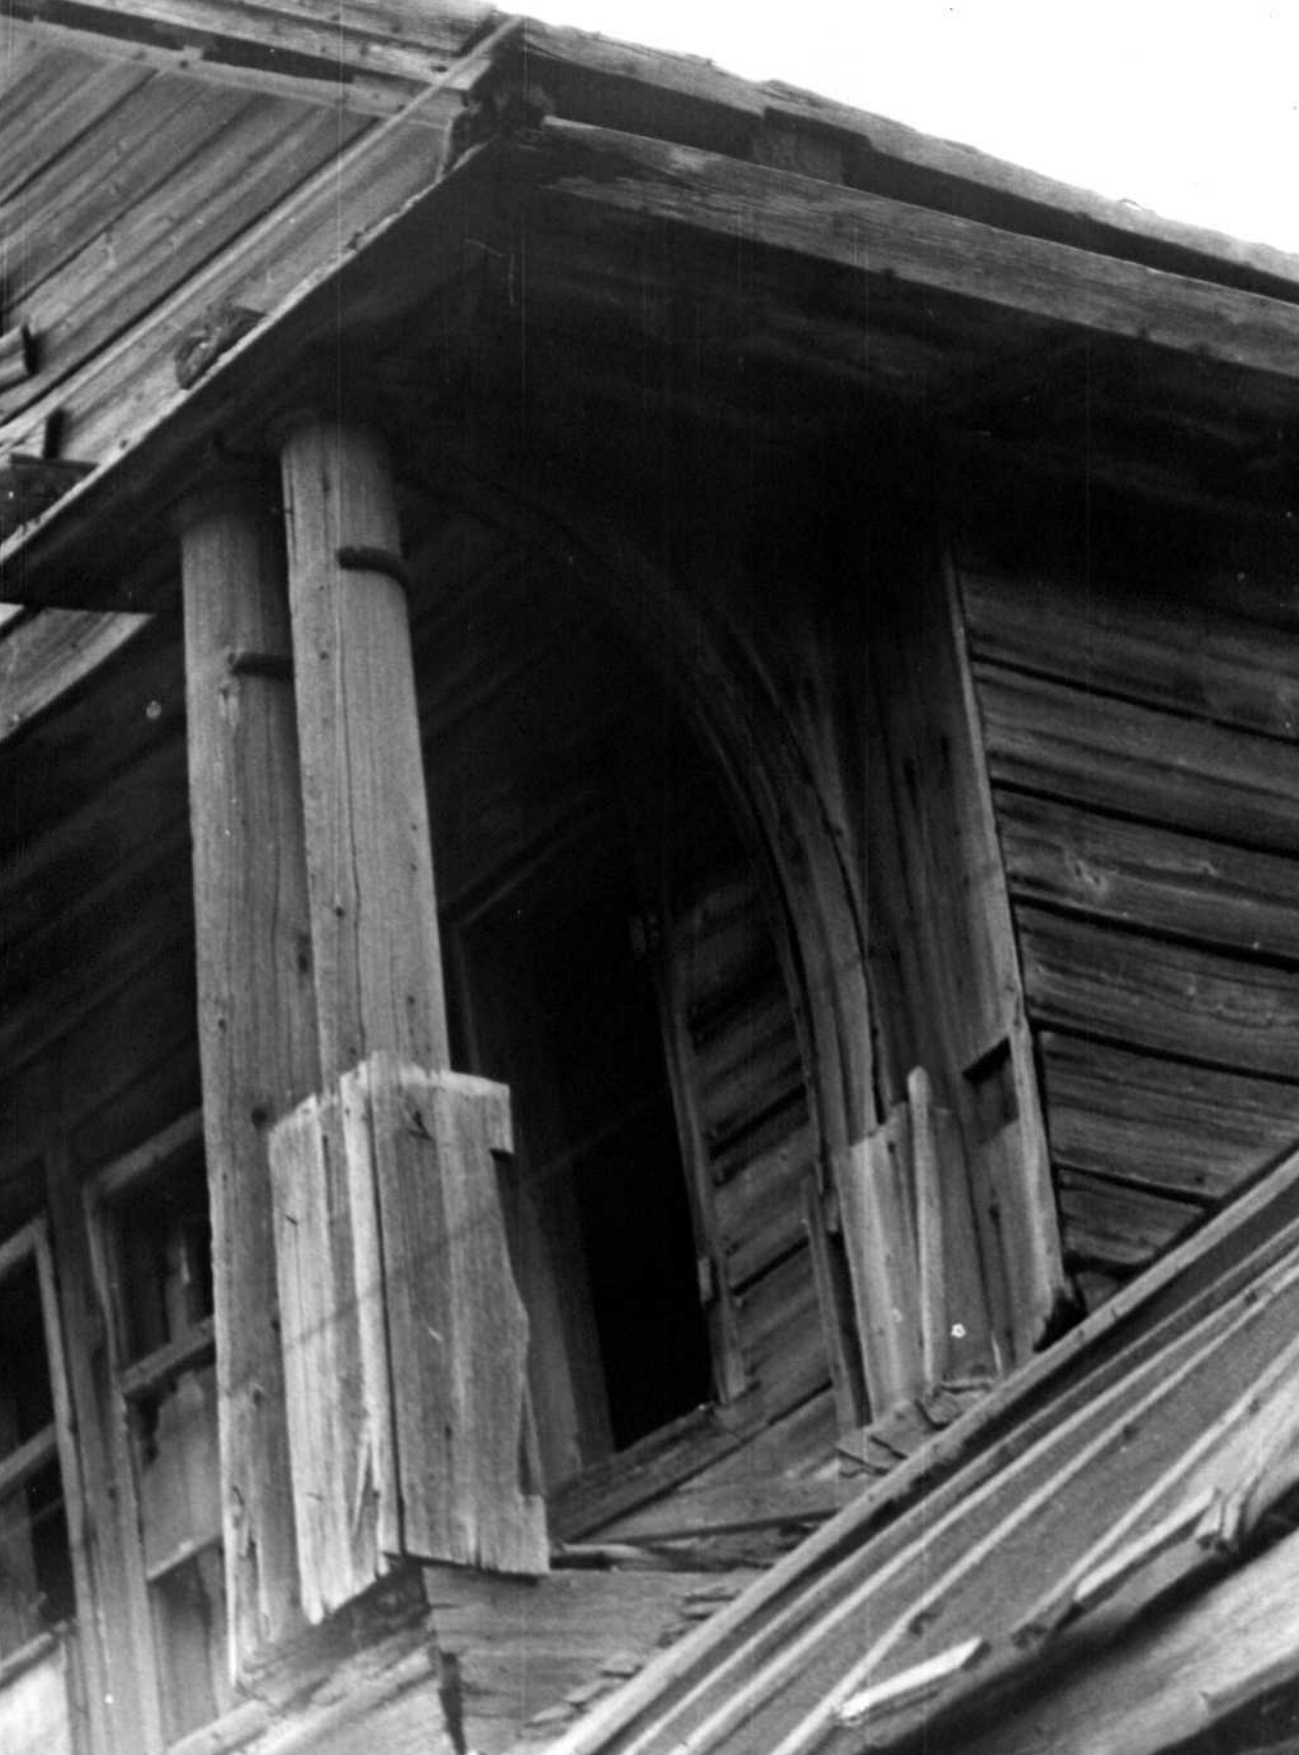
8. Вологодская обл., Вологодский р-н,
Новленский с/с, с. Новленское.

Дом Кутьева, к. XIX в. Консоль мезони-
на. Фото Гельфера С.В., 1991 г.

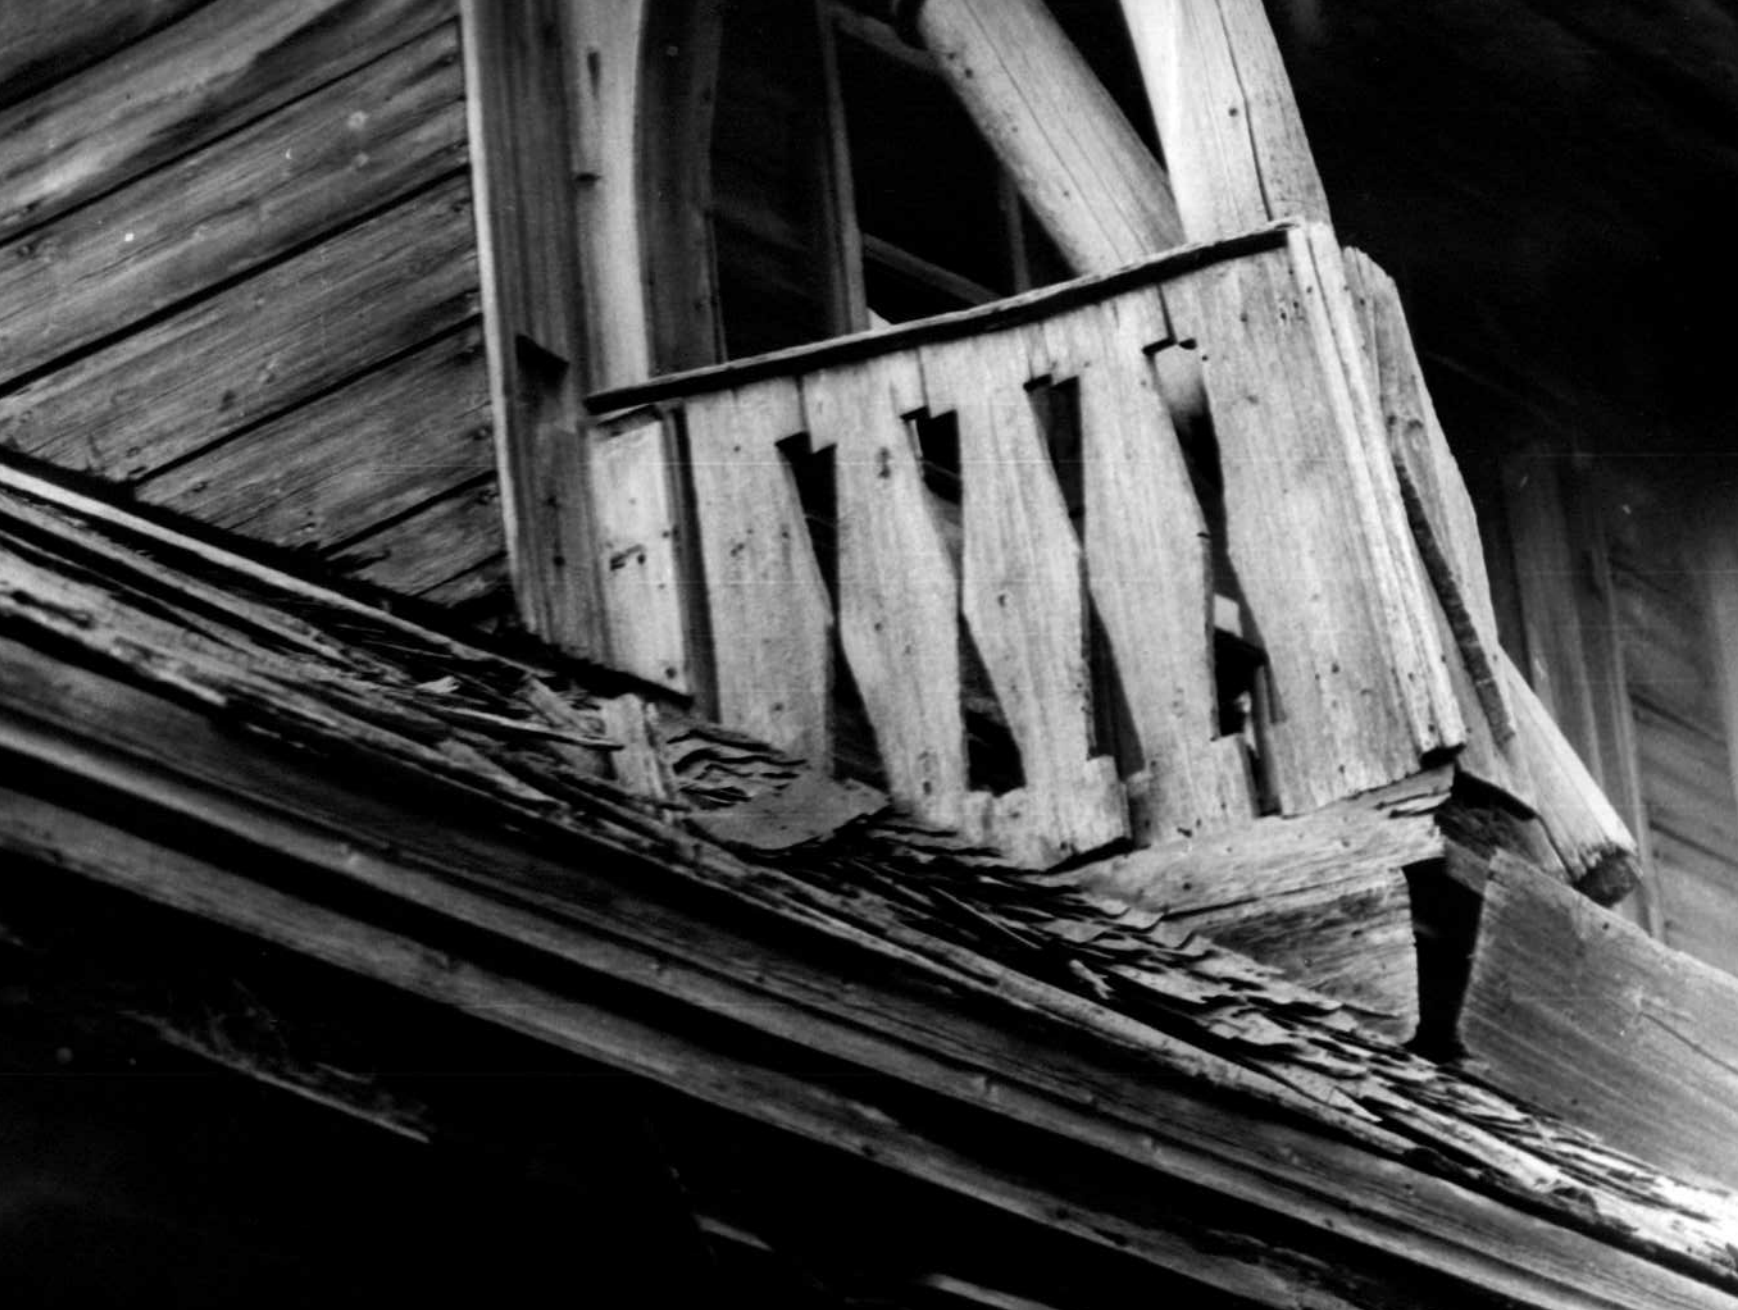
9. Вологодская обл., Вологодский р-н,
Новленский с/с, с.Новленское.
Дом Кутьева, к. XIX в. Балкон мезонина.
Фото Гельфера С.В., 1991 г.

Утрачен старый хоздвор, на месте которого, очевидно, после 1930-х гг., возведен новый, меньших размеров. Утрачены некоторые детали старого фасадного декора (переднее ограждение балкона мезонина, фрагменты украшений карниза и наличников).

расположенным по средней оси фасада и делящим его на две половины, в каждой из которых - по три окна во втором этаже, под которыми, посредине стены - широкие ворота, ведущие в высокий подклет. На боковых фасадах избы - по два окна, разнесенных по сторонам фасада. Под свесом кровли жилой части устроен подшивной карниз с профилированной накладкой на стрехе и дощатой зашивкой подстреки, украшенной вытянутыми накладными модульонами с ромбическими накладками (фото 10). Под карнизом подшита узкая фризовая часть, с рейками, набитыми понизу. Оконные проемы не имеют наличников (фото 11). Массивные створки ворот навешены на кованых петлях-шиковинах с проушинами у поставов (фото 12, 13). Декор мезонина более сложен: треугольный фронтон украшают накладные модульоны с ромбами, нижний пояс фронтона разорван, а в поле тимпана помещено полукруглое оконце, обрамленное набойками, имитирующими клинчатый руст, с профилированной полкой понизу (фото 7). Фронтон вынесен над балконом на выкружных консолях; вынос поддерживается и двумя парами колонок, помещенных по углам балкона, с капителями тосканского ордера (фото 8). Ограждение балкона было набрано из прощальных элементов (фото 9) и сохранилось на северной боковой стороне.
