П А С П О Р Т

I. НАИМЕНОВАНИЕ ПАМЯТНИКА Дом Кутьева

Вологодская обл., Вологодский р-н, Новленский с/с, с.Новленское.

Дом Кутьева, конец XIX века.

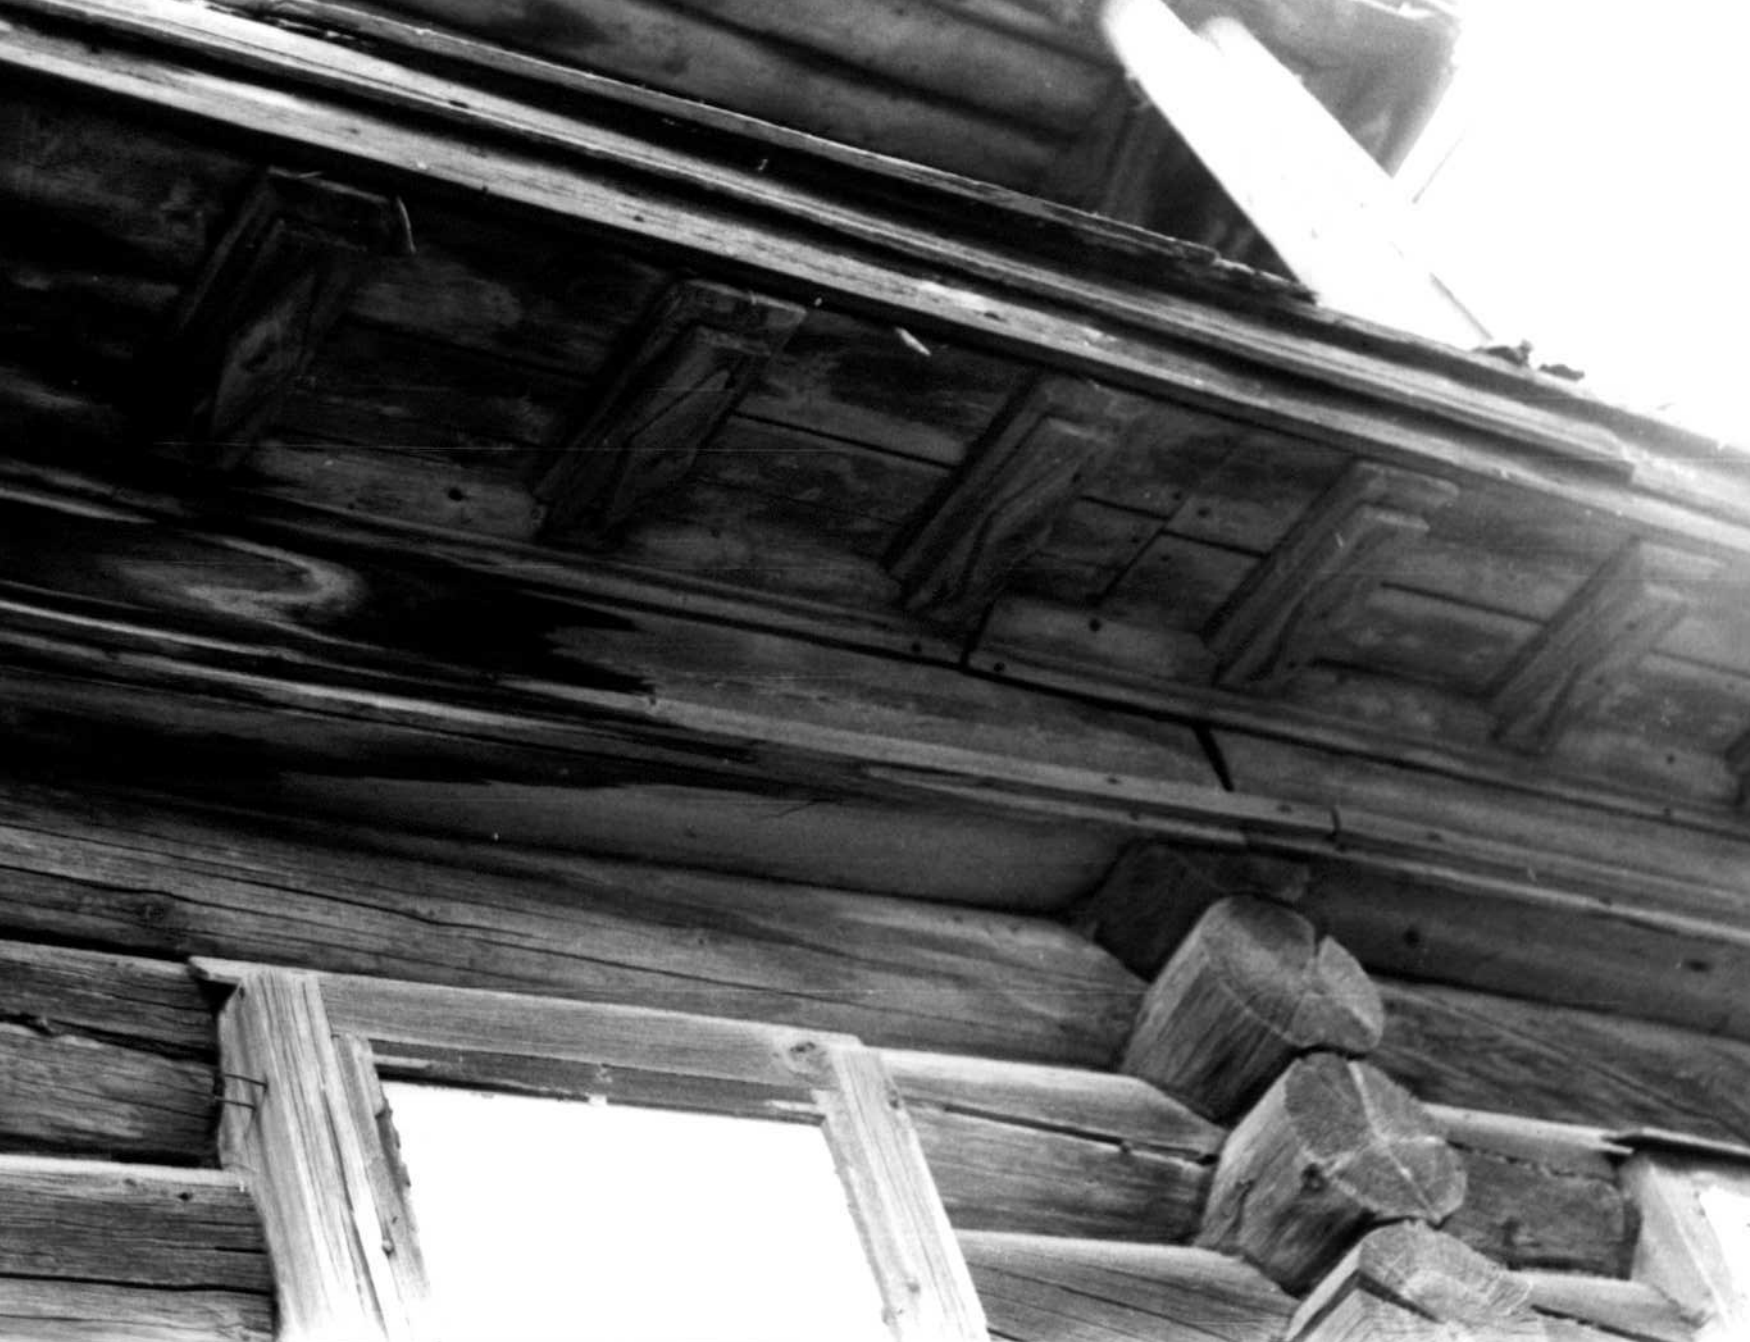
10. Вологодская обл., Вологодский р-н,
Новленский с/с, д.Новленское.
Дом Кутьева, к. XIX в. Карниз гл. фаса-
да. Фото Гельфера С.В., 1991 г.

Утрачен старый хоздвор, на месте которого, очевидно, после 1930-х гг., возведен новый, меньших размеров. Утрачены некоторые детали старого фасадного декора (переднее ограждение балкона мезонина, фрагменты украшений карниза и наличников).

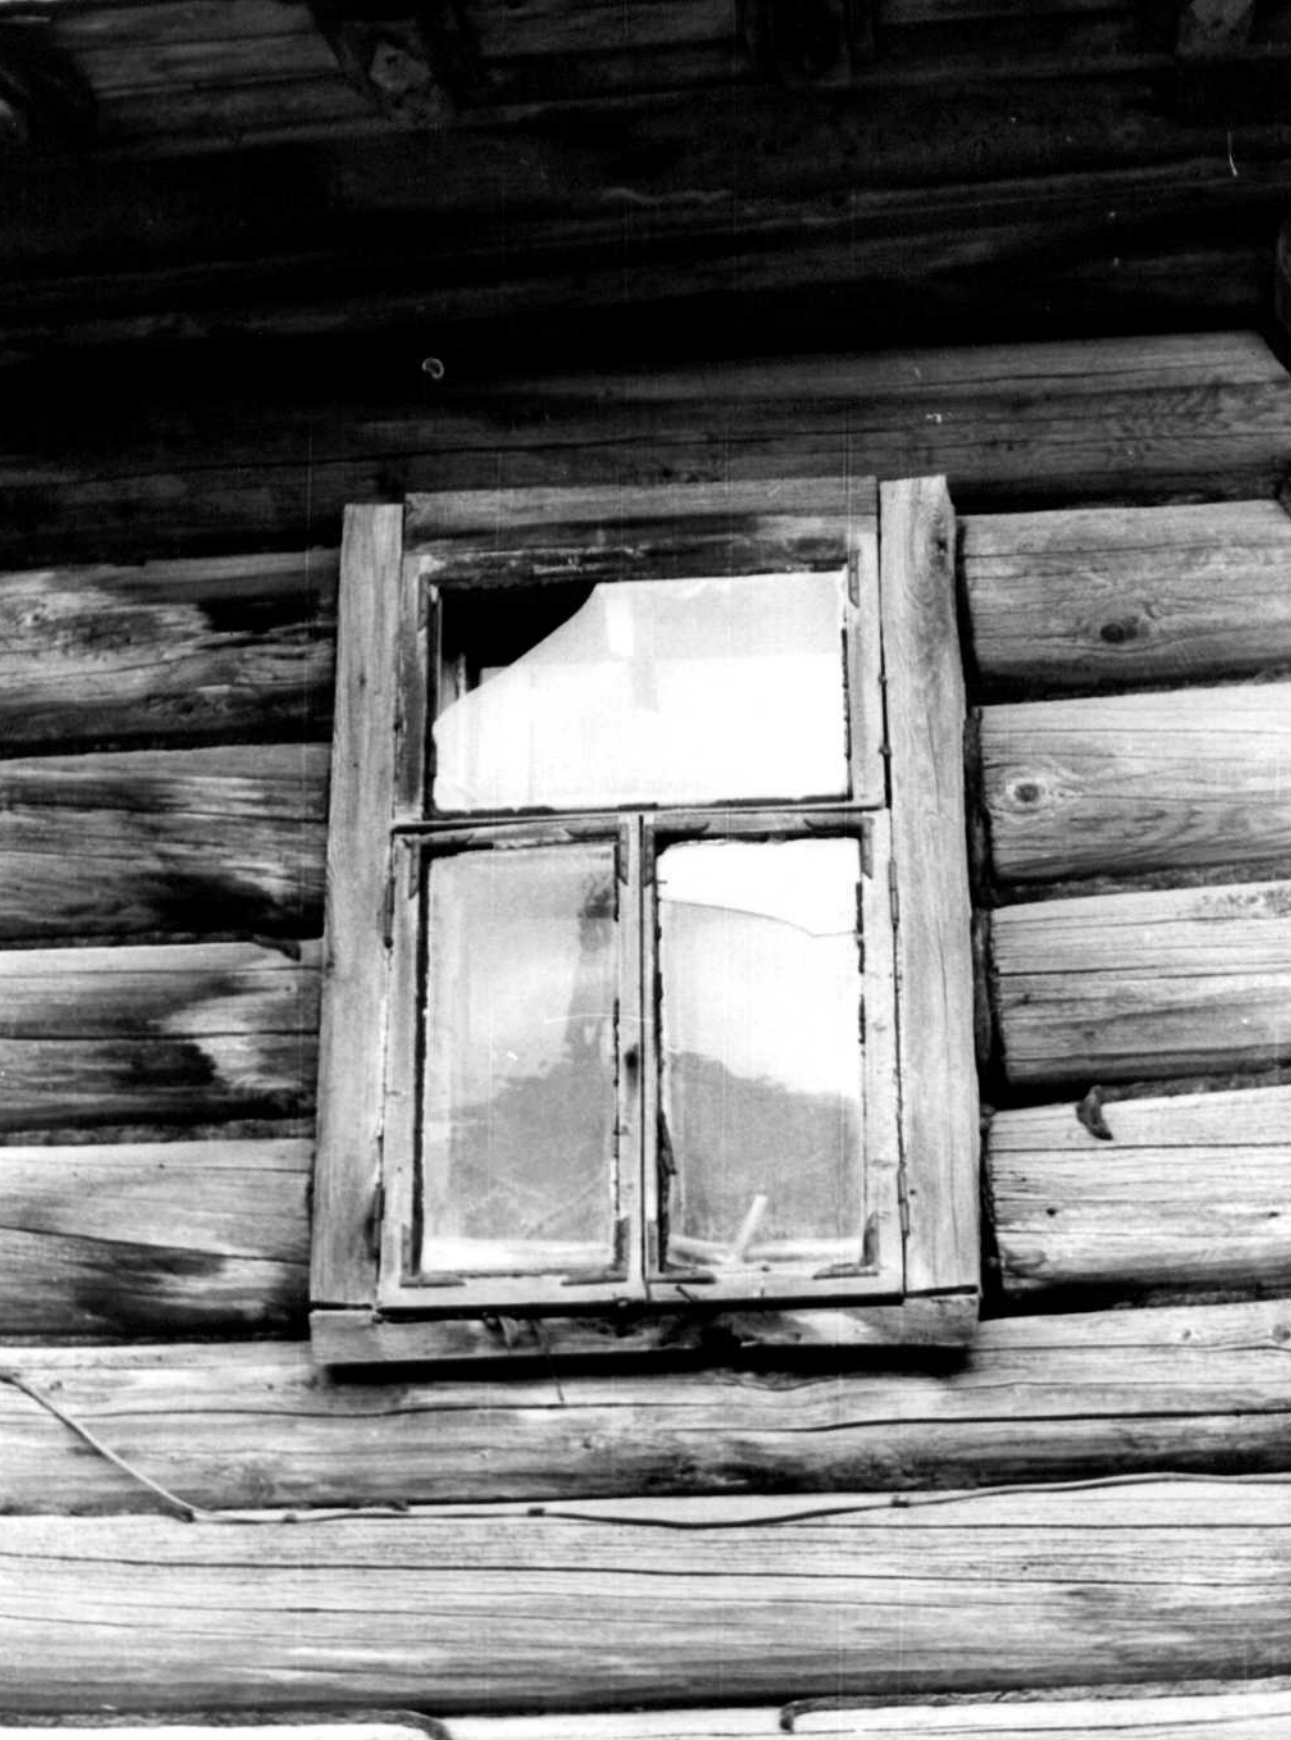
II. Вологодская обл., Вологодский р-н,
Новленский с/с, с. Новленское.
Дом Кутьева, к. XIX в. Окно гл. фасада.
Фото Фельфера С.В., 1991 г.

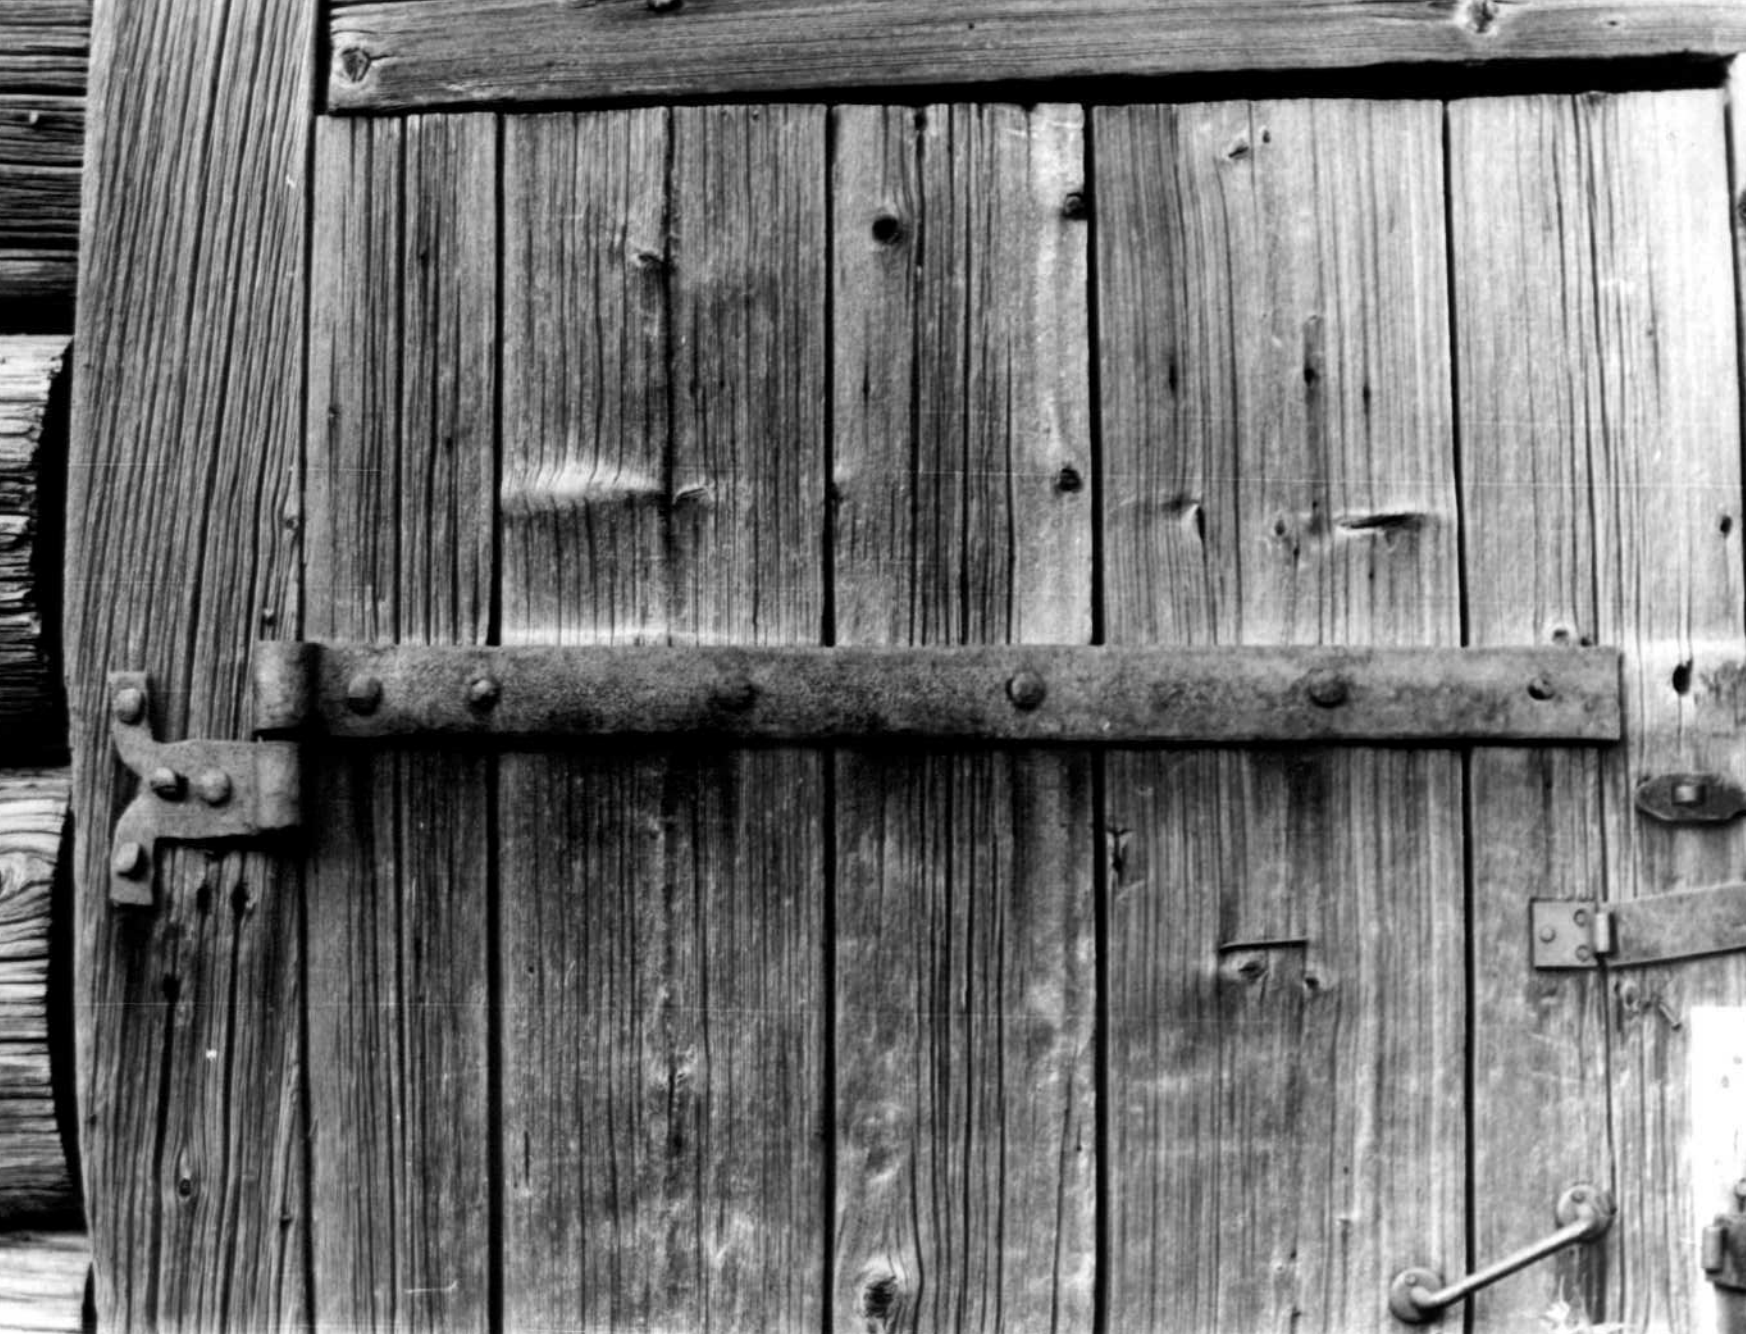
12. Вологодская обл., Вологодский р-н,
Новленский с/с, с. Новленское .
Дом Кутьева, к. XIX в. Дверь подклета.
Фото Гельфера С.В., 1991 г.

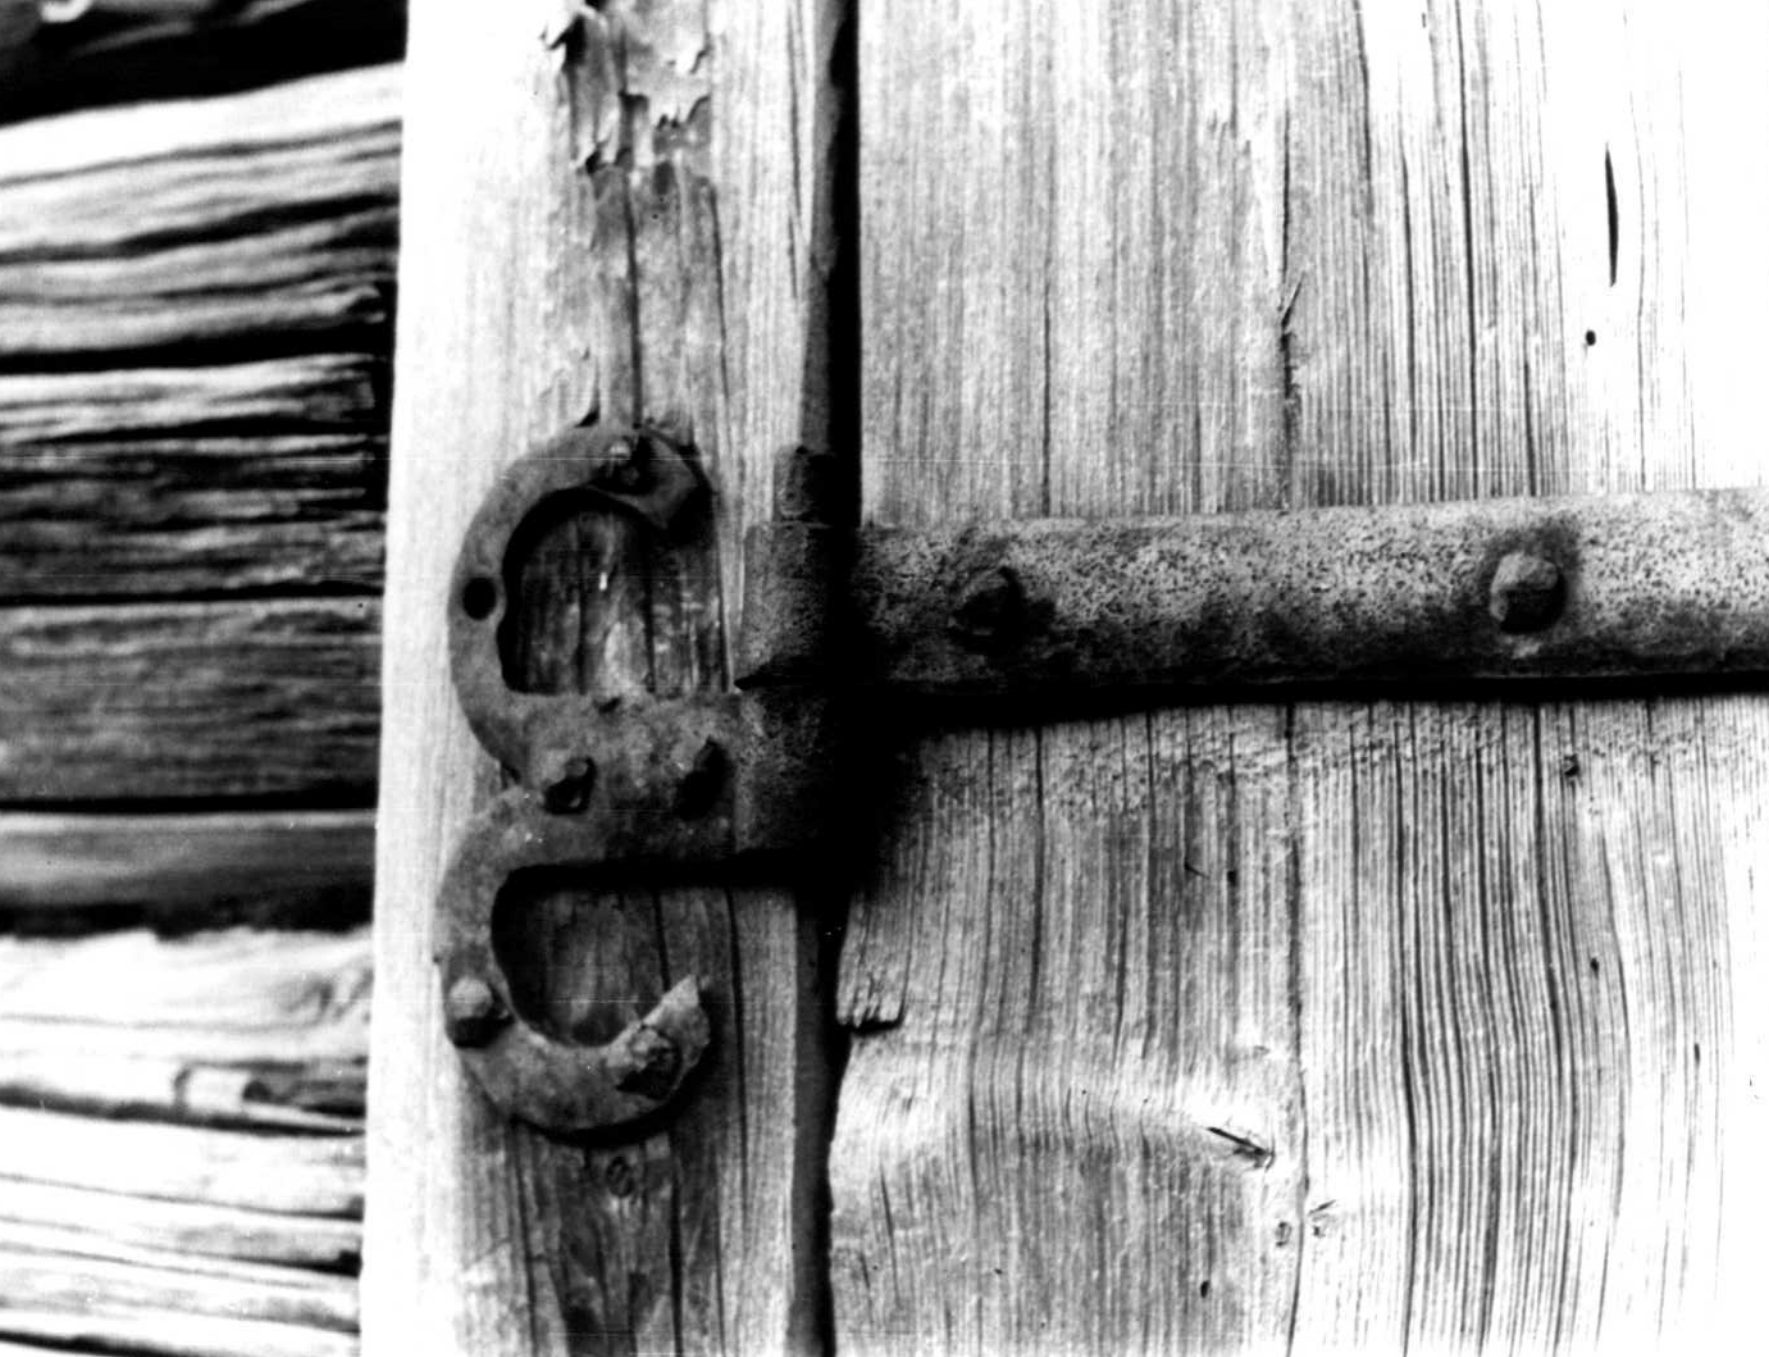
13. Вологодская обл., Вологодский р-н,
Новленский с/с, с.Новленское .
Дом Кутьева, к. XIX в. Дверная петля.
Фото Гельфера С.В., 1991 г.

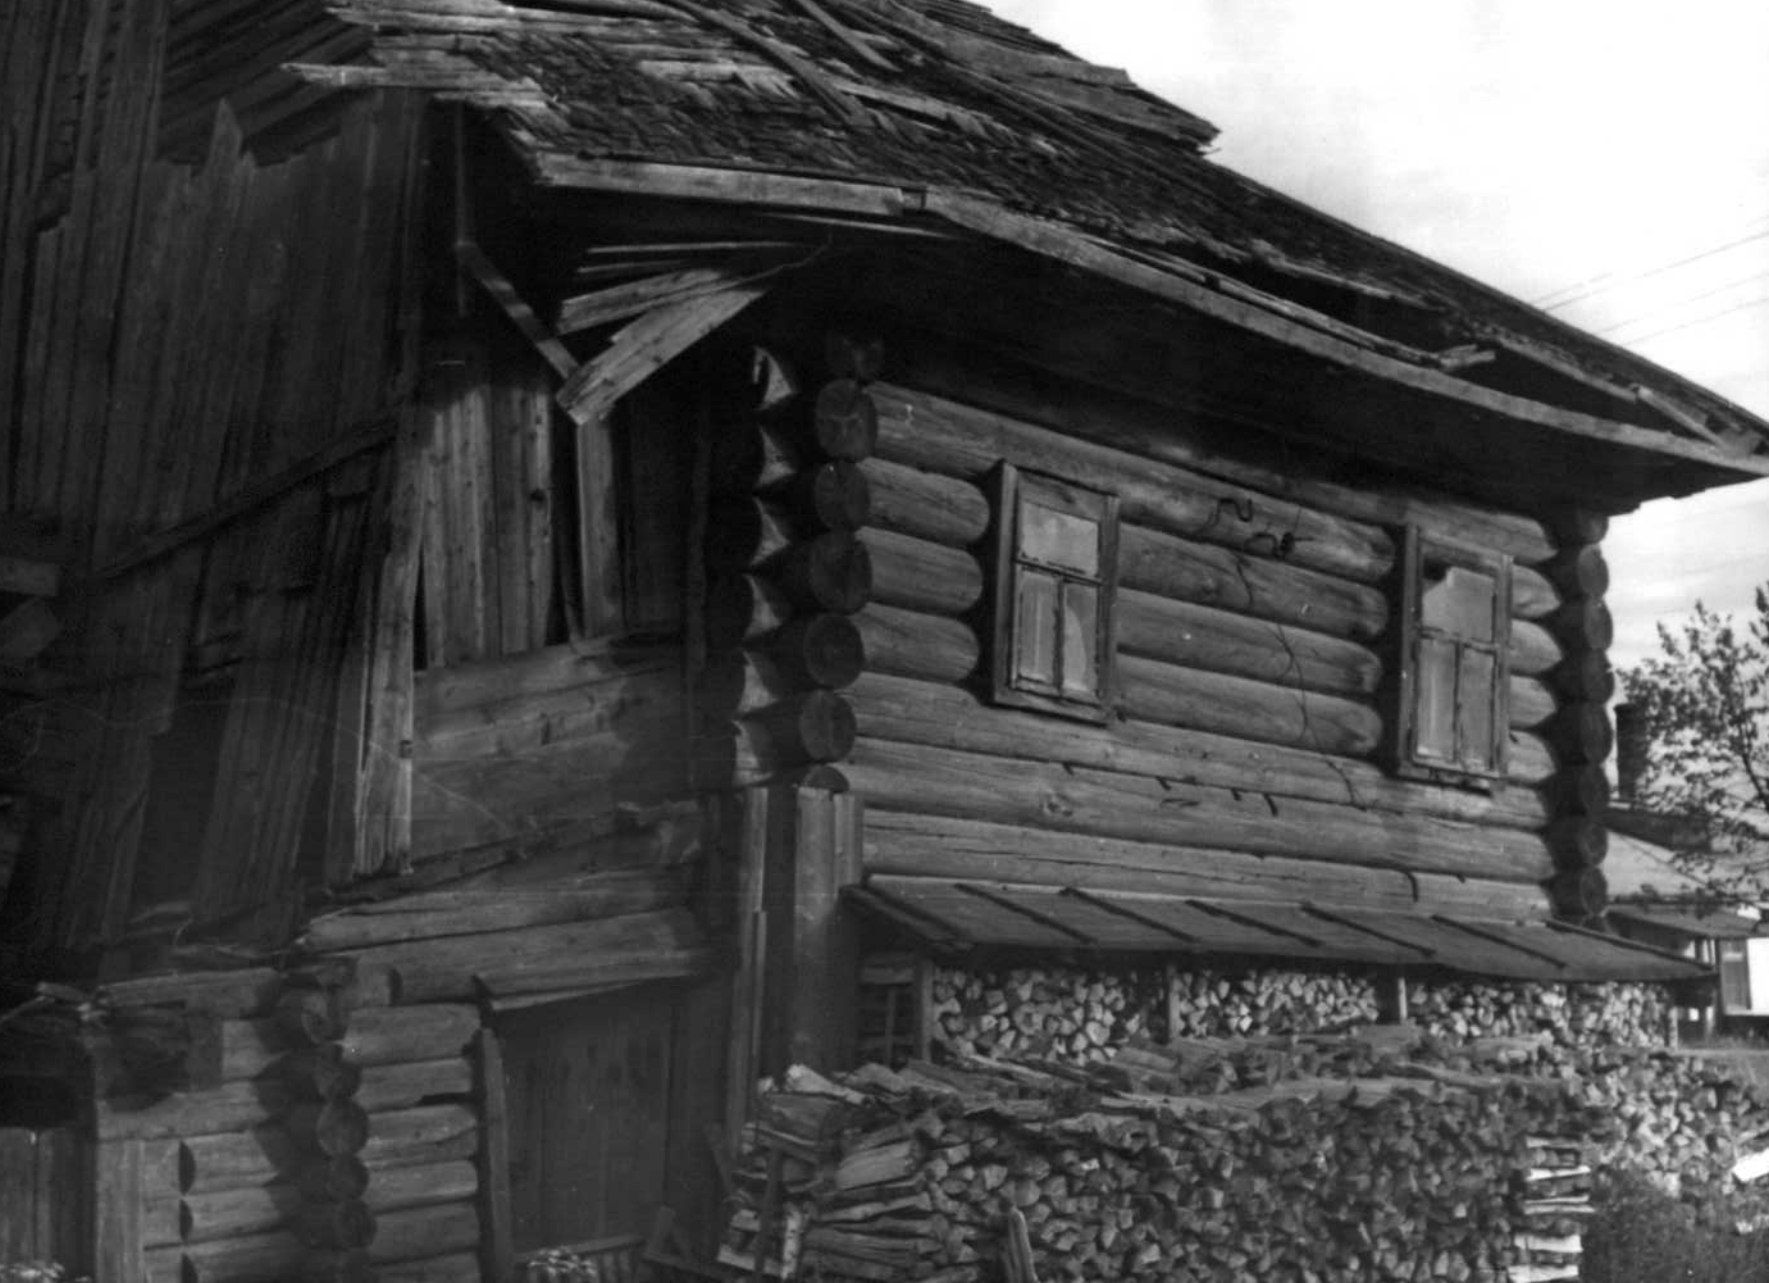
14. Вологодская обл., Вологодский р-н,
Новленский с/с, с.Новленское.
Дом Кутьева, к. XIX в. Боковой северный
фасад. Фото Гельфера С.В., 1991 г.

Вход в жилую часть - с моста, на который ведут лестницы при входе с севера (фото 14, 15) и с полуразрушенного крыльца на южном фасаде. Две избы жилой части связаны дверью во внутренней стене; сохранились русские печи. На мосту - лесенка в мезонин. Квадратный сруб хоздвора в нижней уровне разделен крестовым перерубом на два хлева и денника. Стены дома из бревен диам. до 30 см рублены с остатком, поставлены на кирпичный фундамент. Кровля крыта руберойдом по старому тёсу. Размеры дома в плане 12 на 6 м (жилая часть).

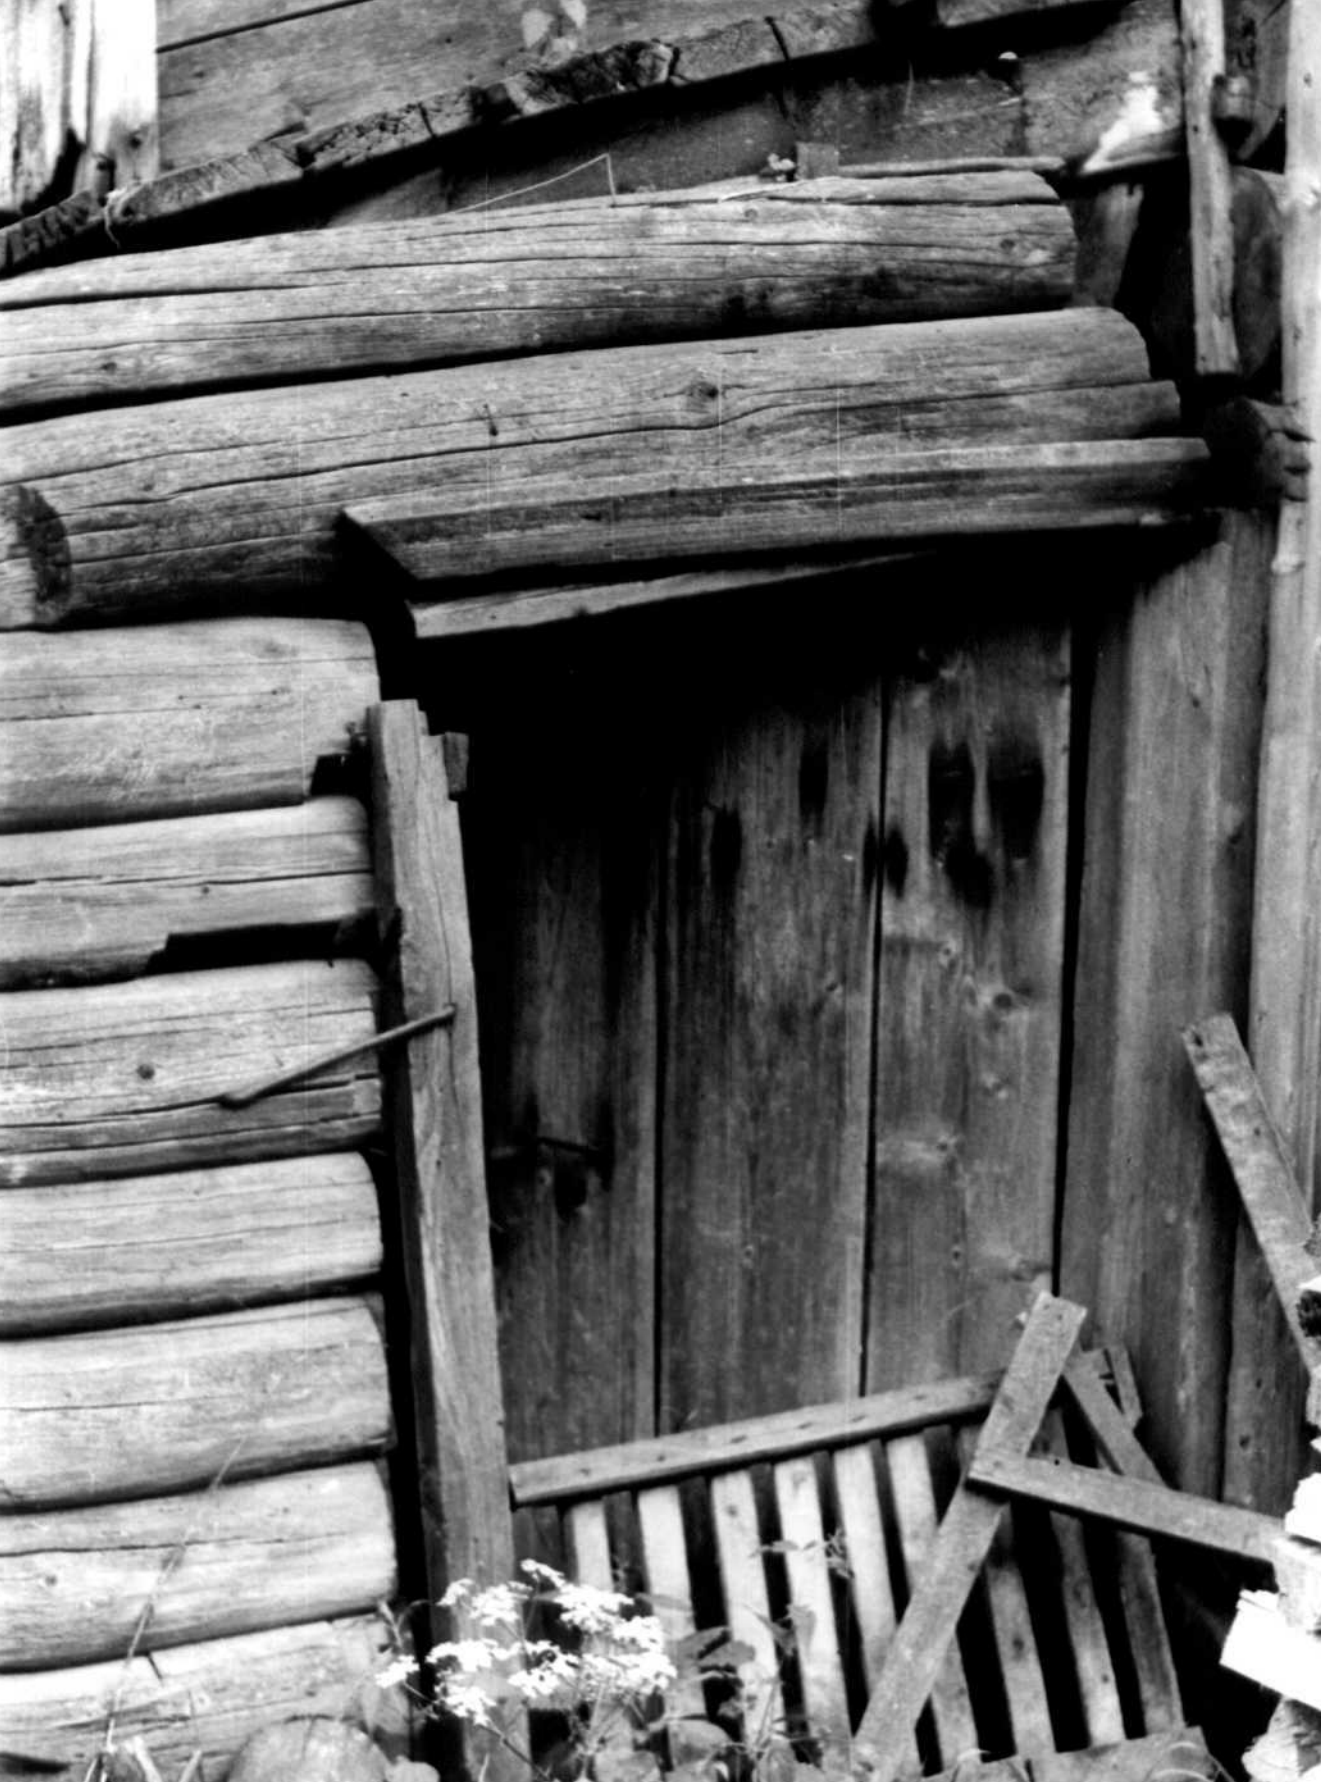
15. Вологодская обл., Вологодский р-н,
Новленский с/с, с. Новленское.
Дом Кутьева, к. XIX в. Дверь сеней на
северном фасаде. Фото Гельфера, 1991 г.

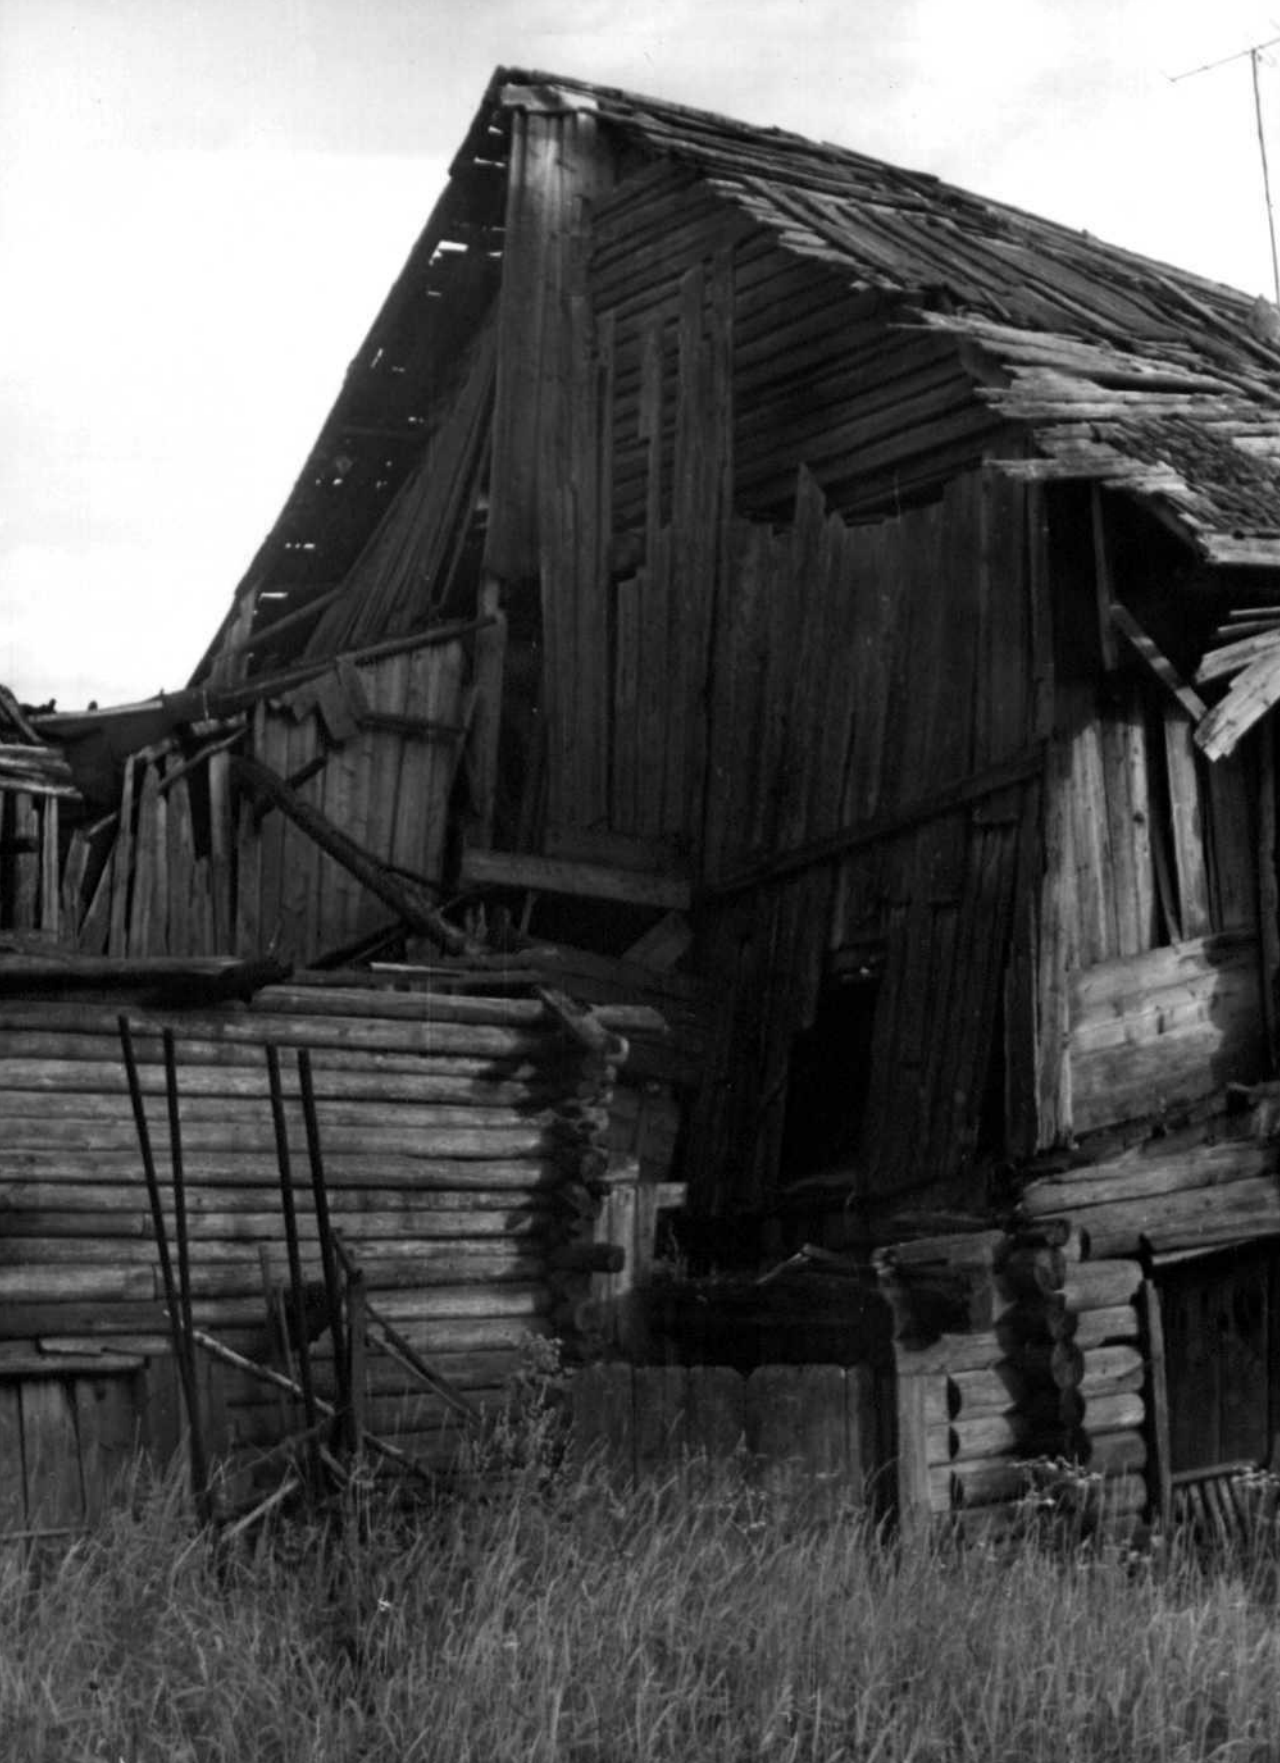
16. Вологодская обл., Вологодский р-н,
Новленский с/с, д. Новленское.
Дом Кутьева, к. XIX в. Северный фасад
хоздвора. Фото Гельфера С.В., 1991 г.

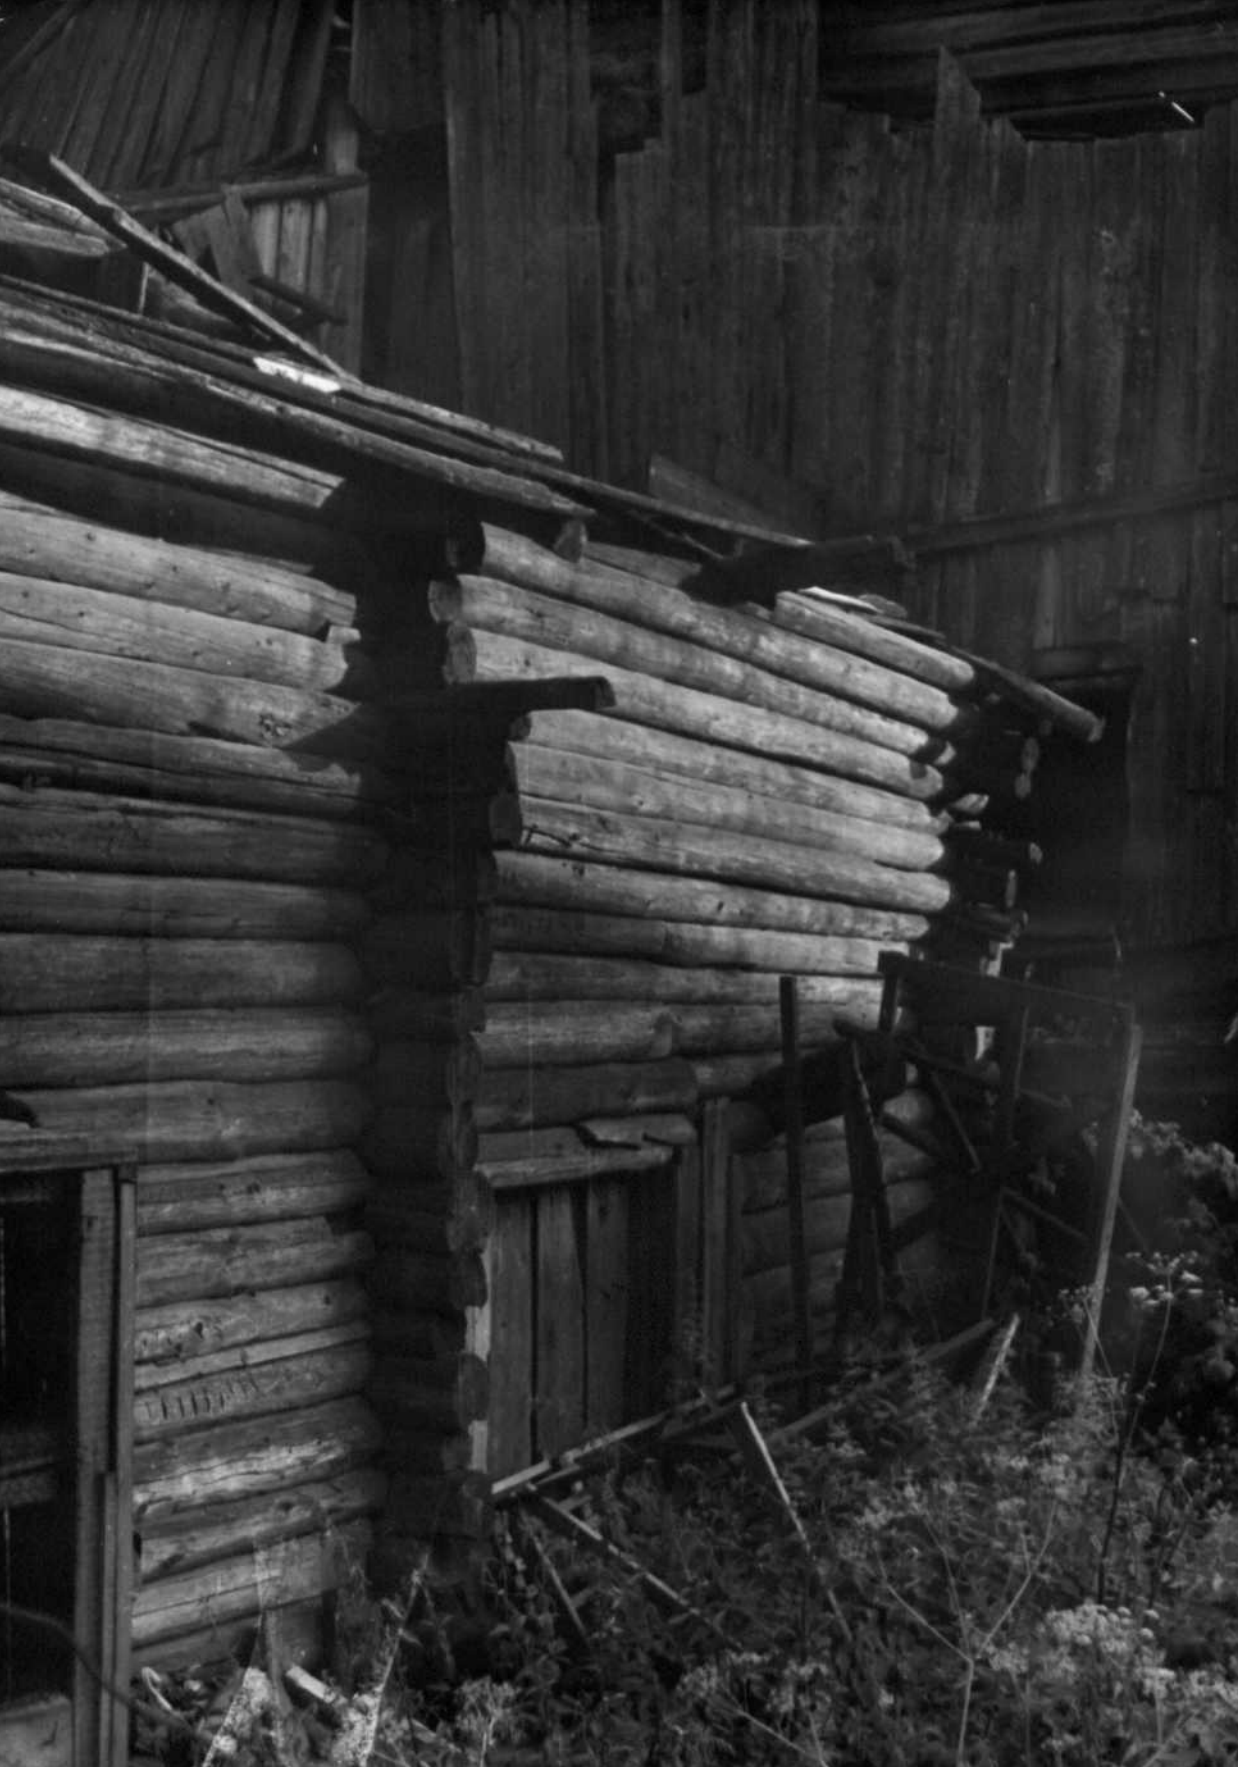
17. Вологодская обл., Вологодский р-н,
Новленский с/с, с. Новленское.
Дом Кутьева, к. XIX в. Дверь хоздвора
на сев. фасаде. Фото Гельфера С., 1991 г.

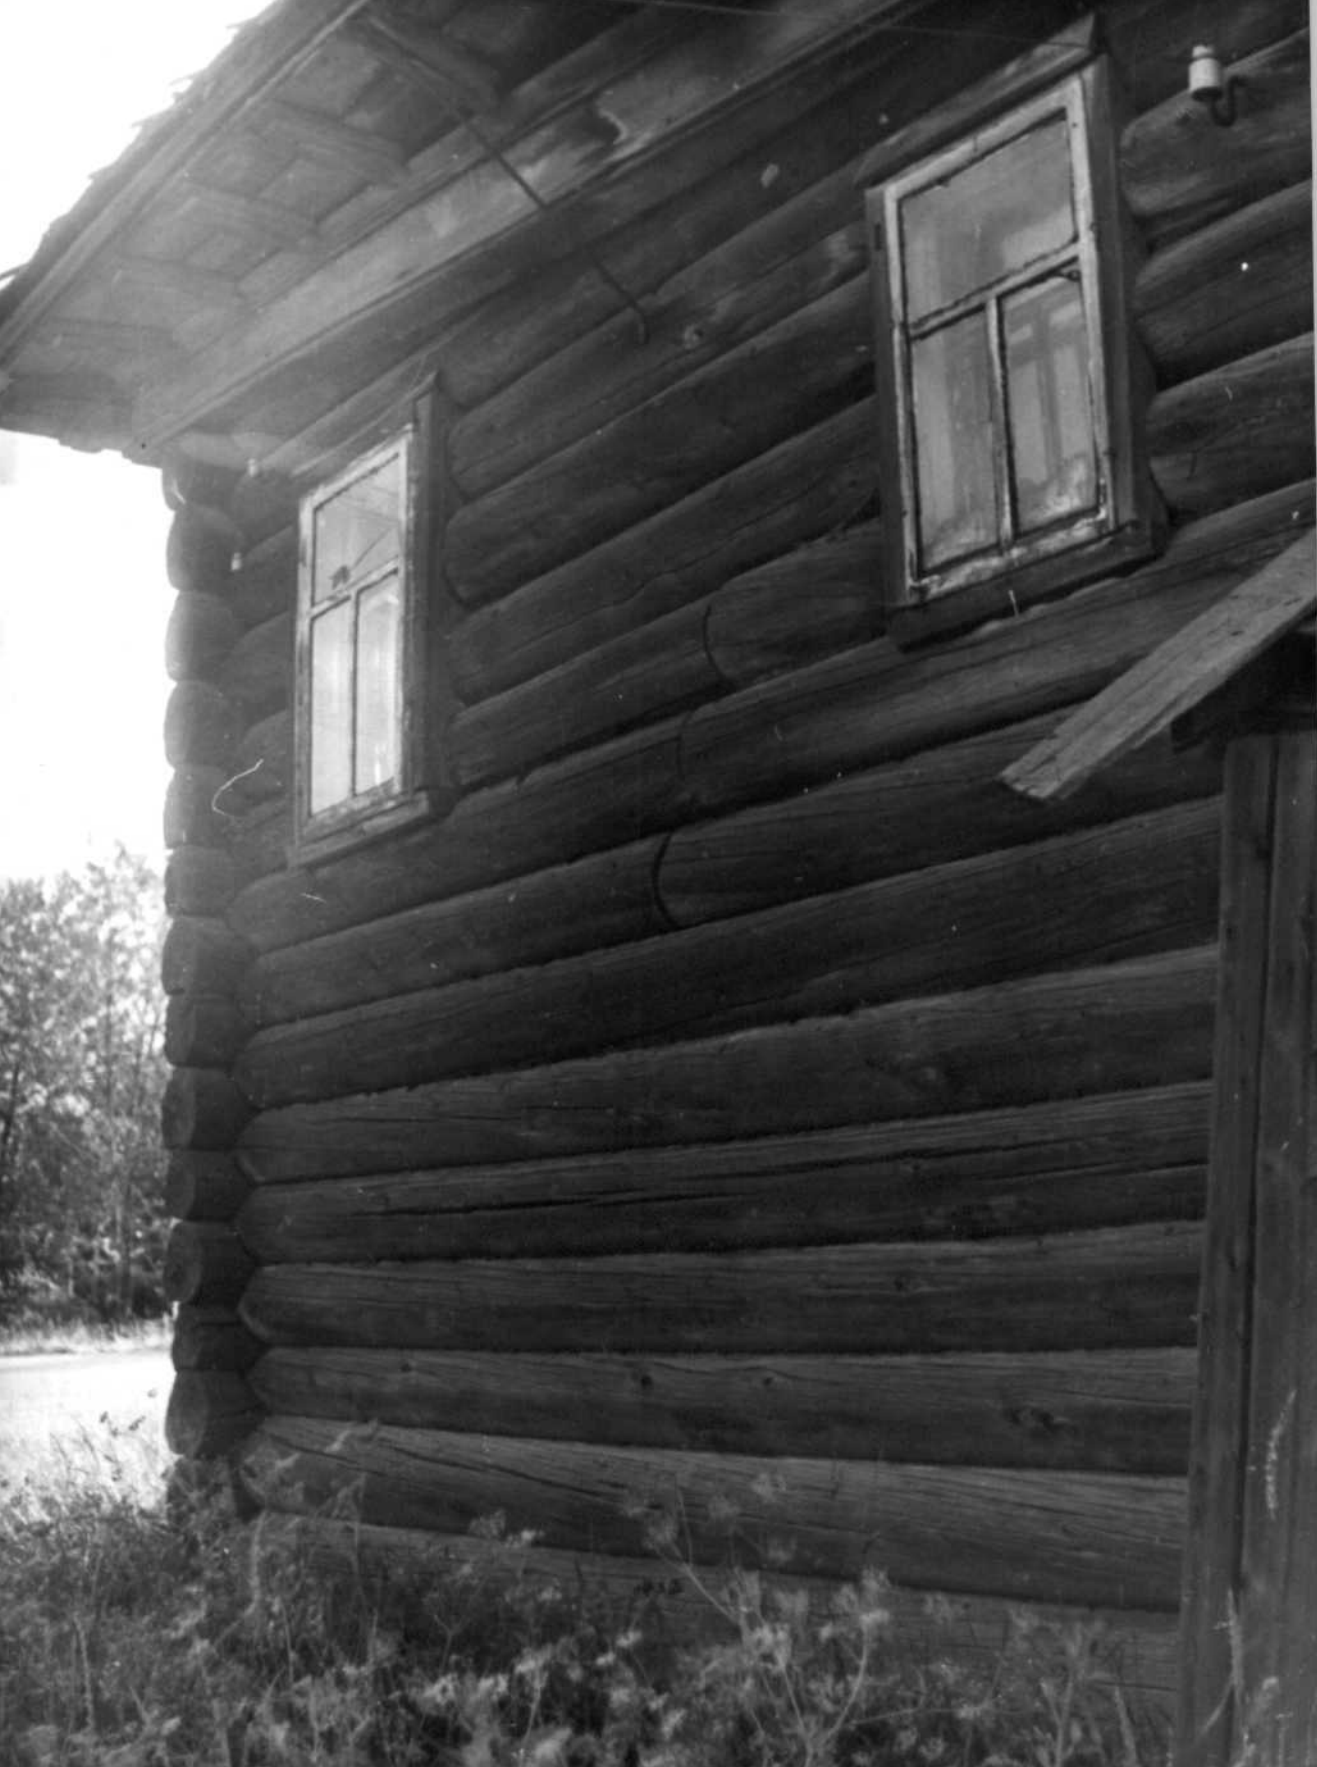
18. Вологодская обл., Вологодский р-н,
Новленский с/с, д. Новленокое.
Дом Кутьева, к. XIX в. Южный фасад избы.
Фото Гельфера С.В., 1991 г.
