П А С П О Р Т

I. НАИМЕНОВАНИЕ ПАМЯТНИКА Дом Кутьева

Вологодская обл., Вологодский р-н, Новленский с/с, с.Новленское.

Дом Кутьева, конец XIX века.

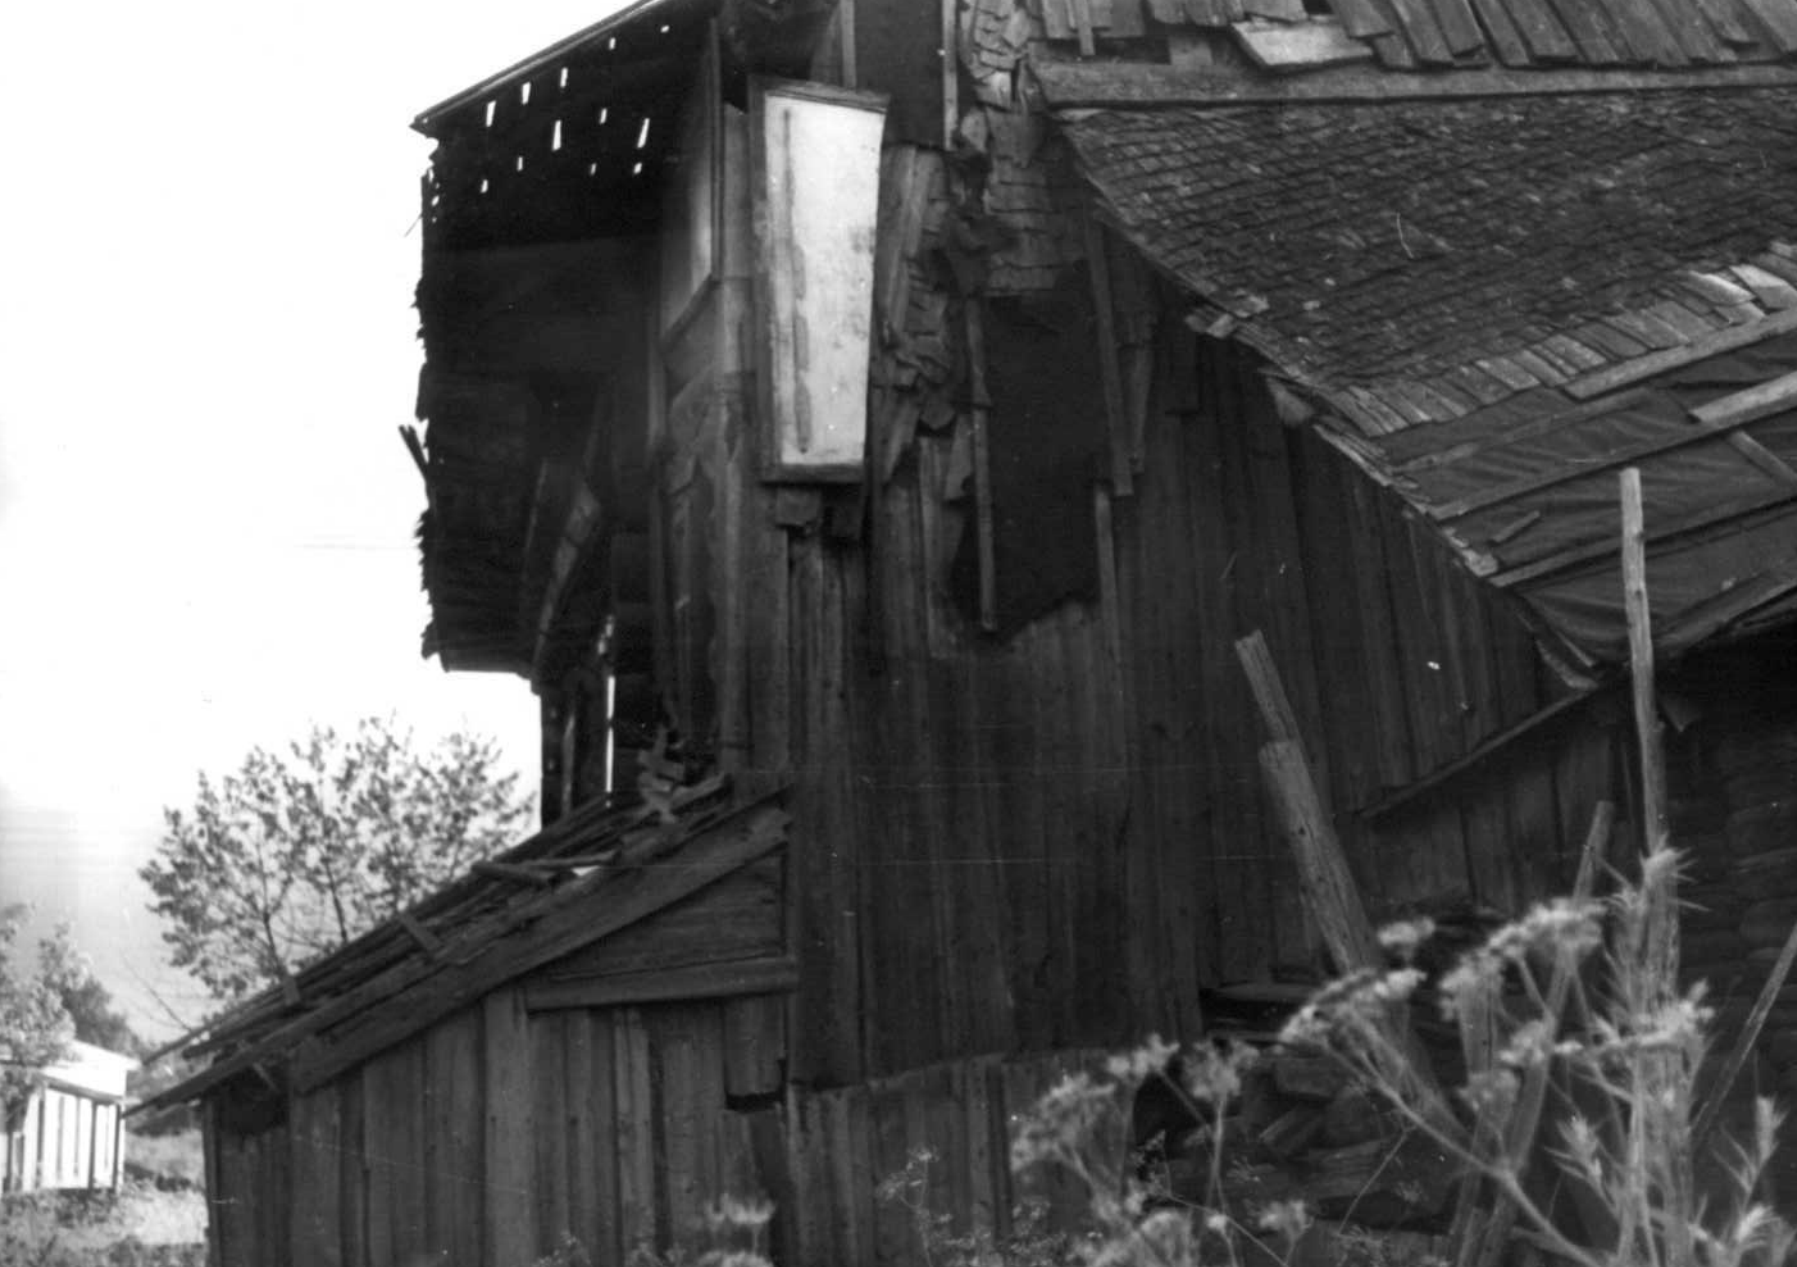
19. Вологодская обл., Вологодский р-н,
Новленский с/с, д. Новленское.
Дом Кутьева, к. XIX в. Тамбур сеней.
Фото Гельфера С.В., 1991 г.

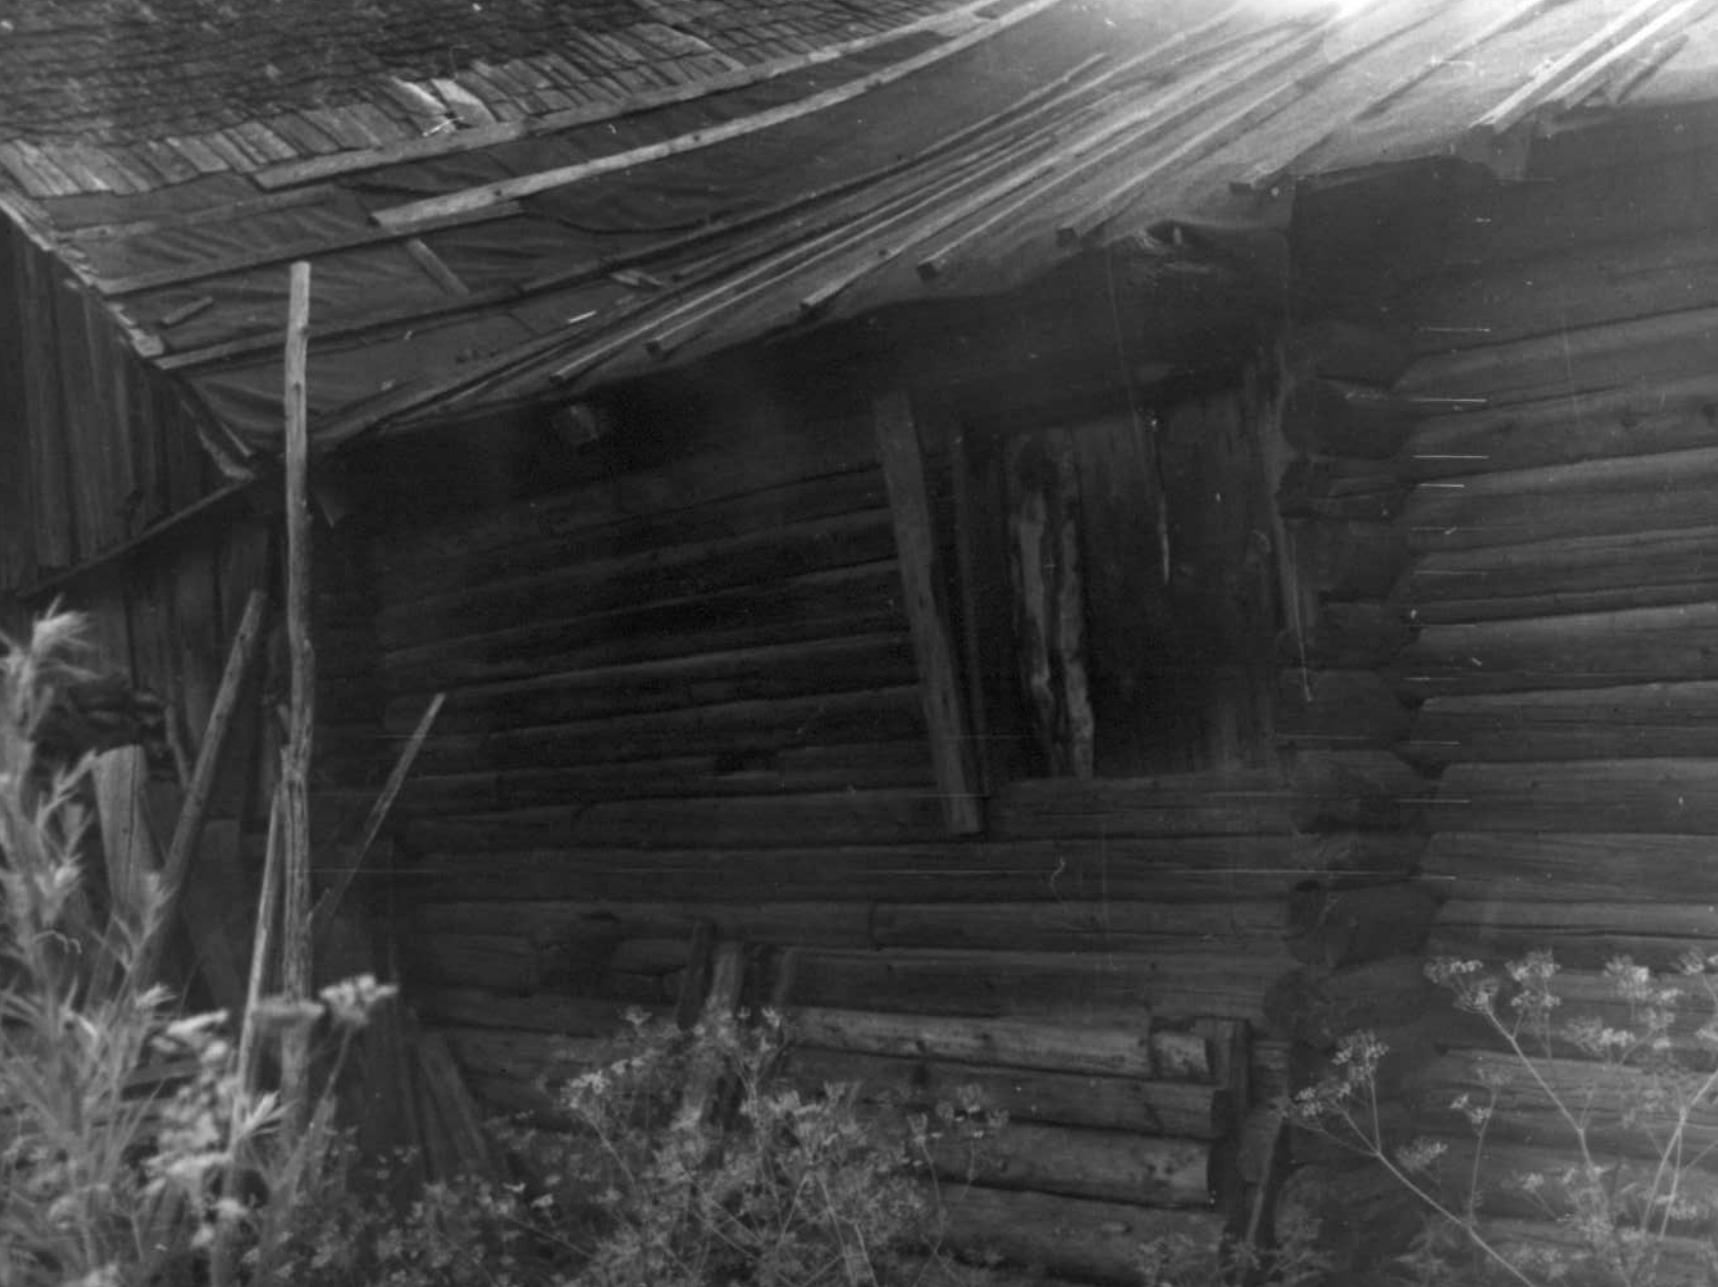
20. Вологодская обл., Вологодский р-н,
Новленский с/с, с.Новленское .
Дом Кутьева, к. XIX в. Южный фасад двора.
Фото Гельфера С.В., 1991 г.

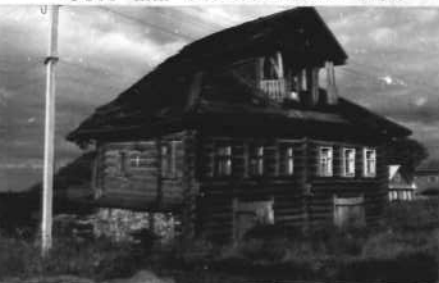
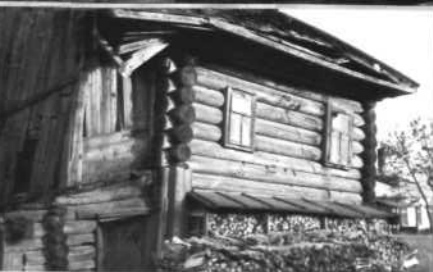
Фото или схематический план

Дом стоит в восточном порядке застройки главной улицы села, обращен в сторону улицы передним фасадом, выходящим на запад. Большая двухэтажная деревянная постройка — пятистенная изба с сенями, сохранившаяся от старого дома-ядора однорядной связи; козлов двор перестроен. На передней вальме кровли мезонин с балконом под выносом треугольного фронтона. Главный фасад симметричен: в каждой половине, отвлеченной средней перерубом, находится по три окна избы, под которыми — широкие ворота подклета. Под кровлей подшивной карниз с модульонами и узкой фризовой подшивкой. Нижний пояс треугольного фронтона разорван; в тимпане прорезано полукруглое оконце, обрамленное клинчатым рустом. Вынос фронтона поддерживается выкружными консолями и парными колонками по углам балкона. Балкон огражден прорезными досками. В жилой части две избы с русскими печами. На мост ведет два входа — с северного фасада, а также с юга (с полуразрушенного крыльца). Стены из бревен диам. до 30 см рублены с остатком. Кровля крыта рубероидом. Размеры старой части дома 12 на 6 м (в осях сруба).

провести ремонт памятника, приспособить под жильё
