П А С П О Р Т

I. НАИМЕНОВАНИЕ ПАМЯТНИКА Амбары. Амбар (I).

ВЛАДГОДСКАЯ ОБЛАСТЬ
НЮКСЕНСКИЙ РАЙОН
УФТЮГСКИЙ С/С
ДЕР. КВКШЕНЬГСКАЯ
АМБАР (I),
кон. XIX в.

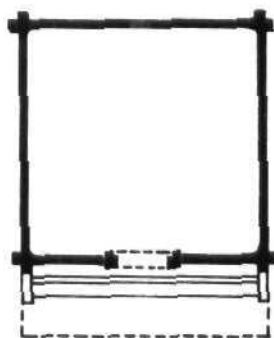
1 ЭТАЖ

Размеры амбара в плане - 3,7 на 3,65 м (в осях основного сруба).

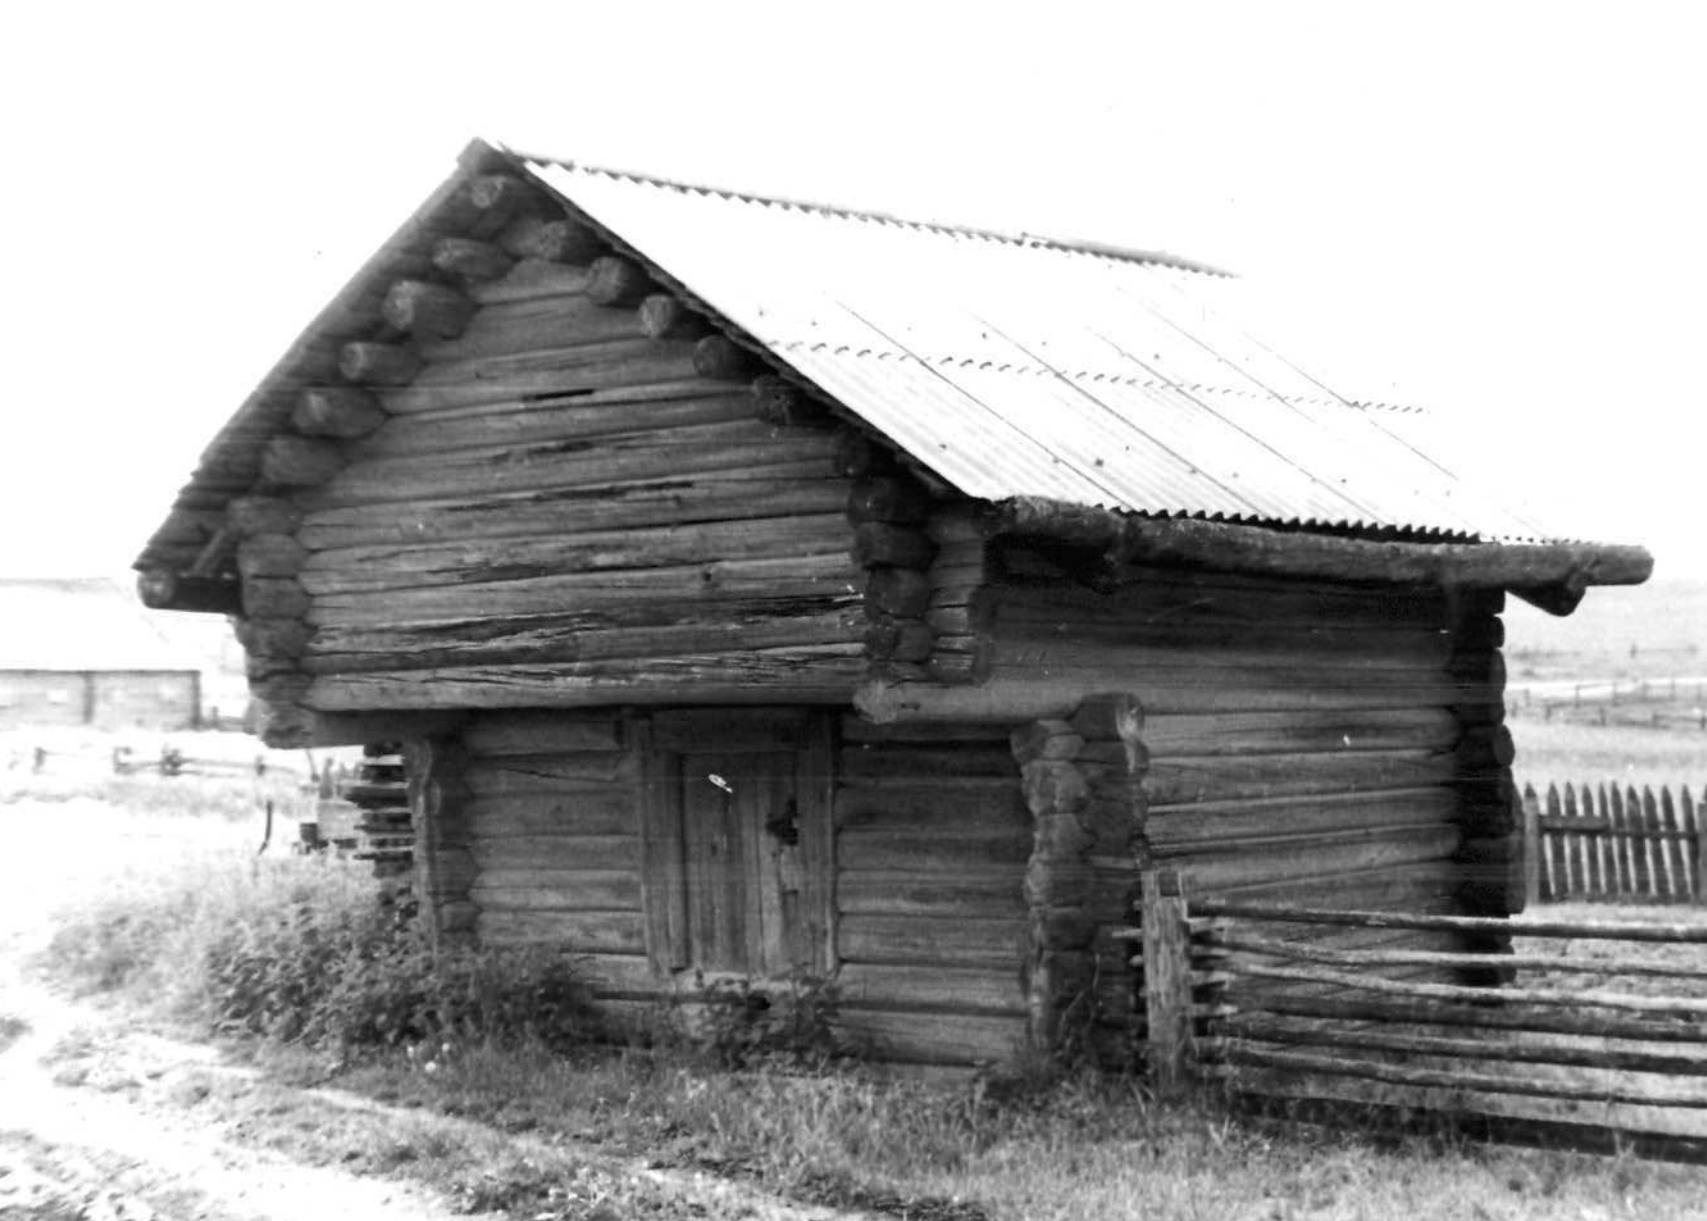
I. Вологодская обл., Нюксенский р-н,
Уфтюгский с/с, д. Кокшеньгская.
Амбары. Амбар (I).

Общий вид с северо-запада.

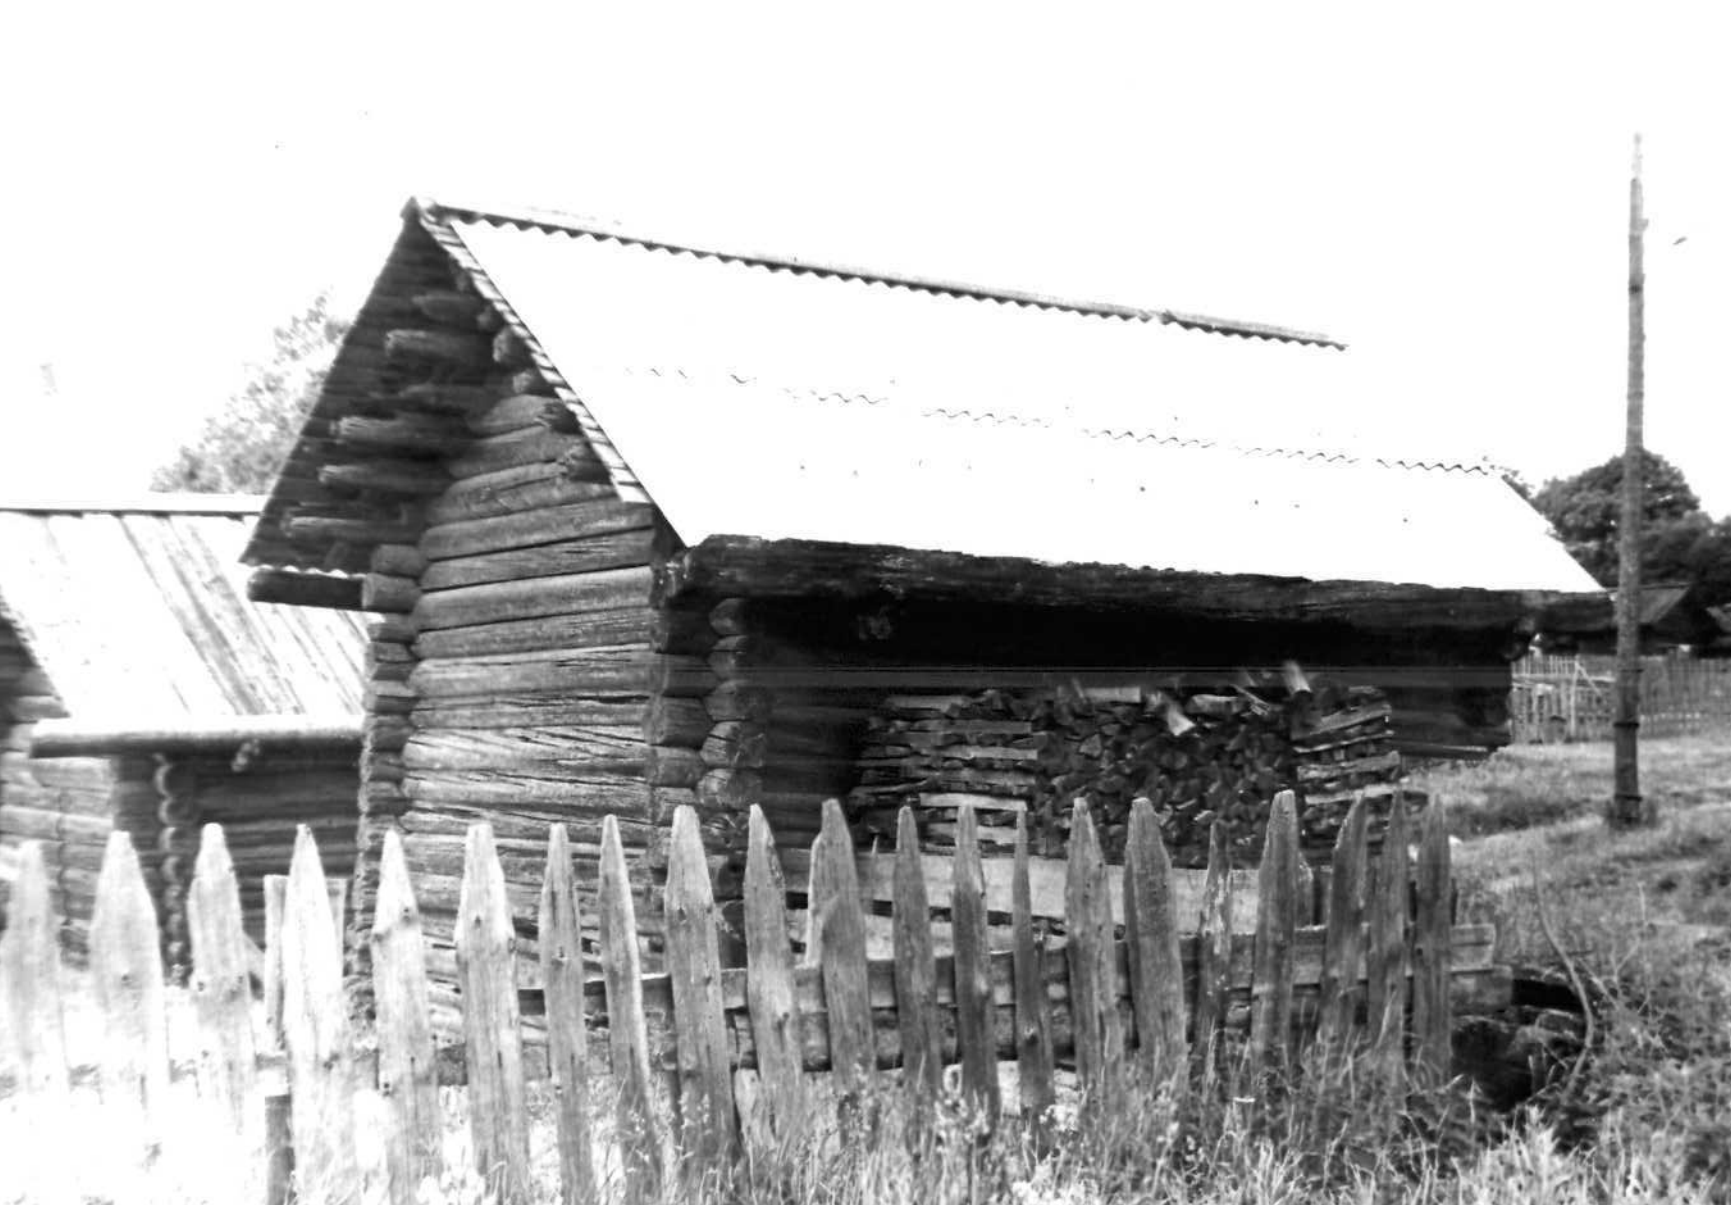
2. Вологодская обл., Нюксенский р-н,
Ужтюгский с/с, д. Кокшеньгская.
Амбары. Амбар (I).
Общий вид с юго-востока.
фото Гельфера С.В., 1989 г.

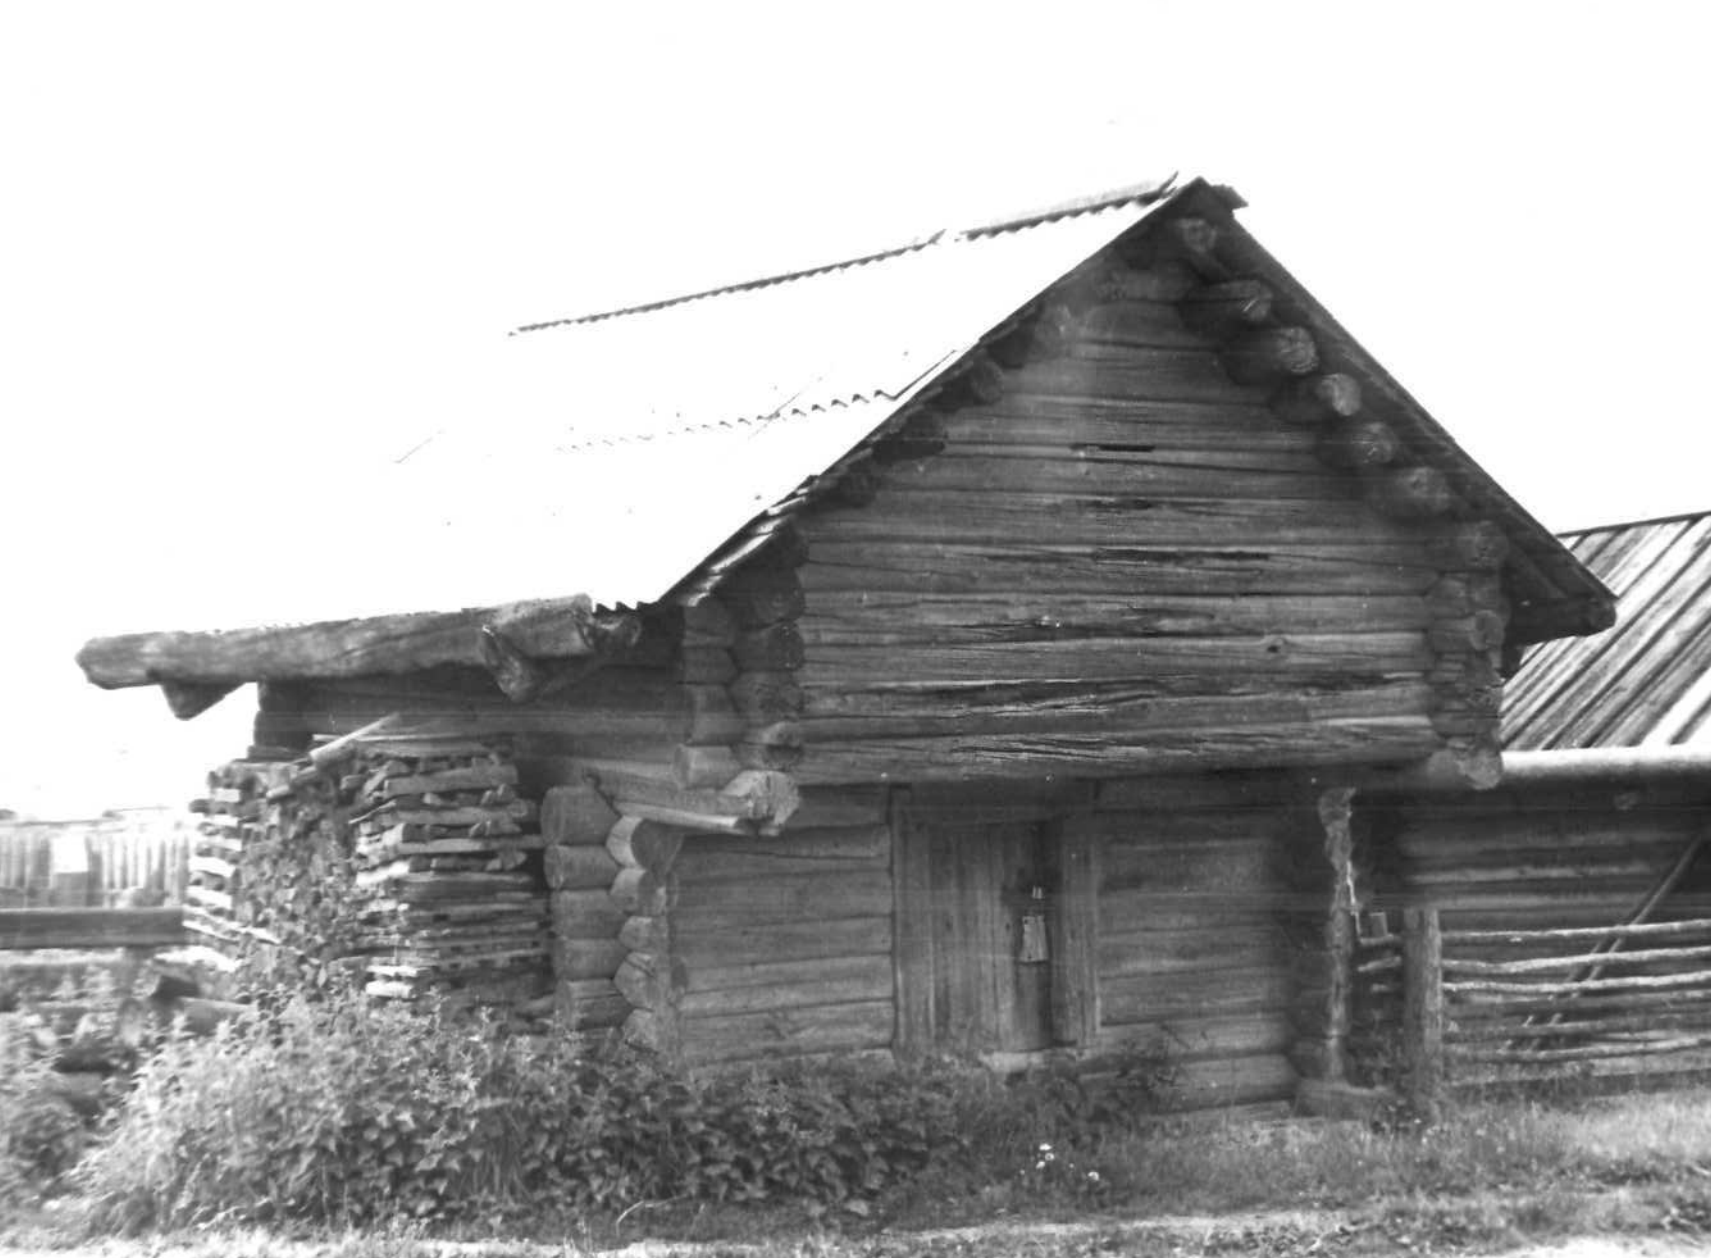
Э. Вологодская обл., Нюксенский р-н,
Уфтыгский с/с, д. Юкшенигская.
Амбары. Амбар (I).
Главный фасад (с северо-востока).
фото Гельдера С.В., 1989 г.

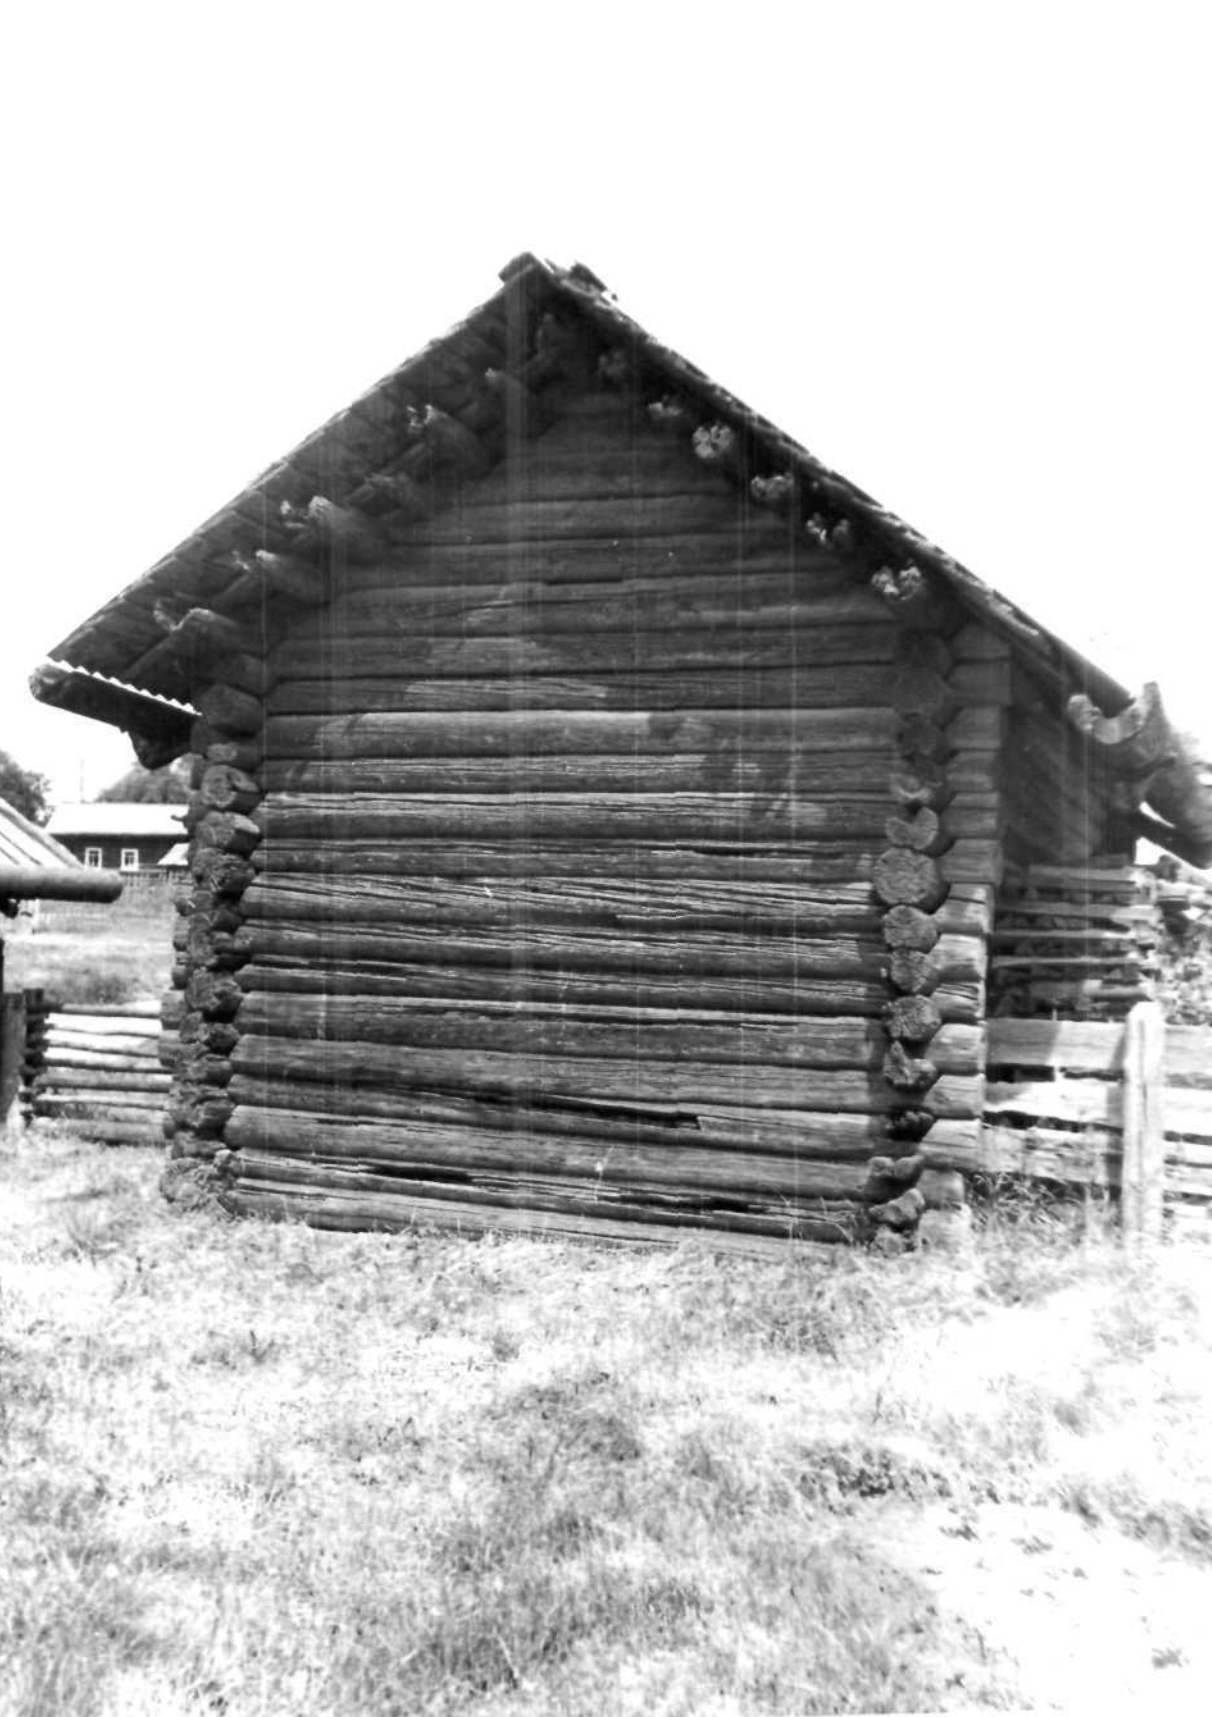
4. Вологодская обл., Нюксенский р-н,
Уфтюгский с/с, д. Кокшеньгская.
Амбары. Амбар (I). Задний южный фасад.
фото Гельфера С.В., 1989 г.

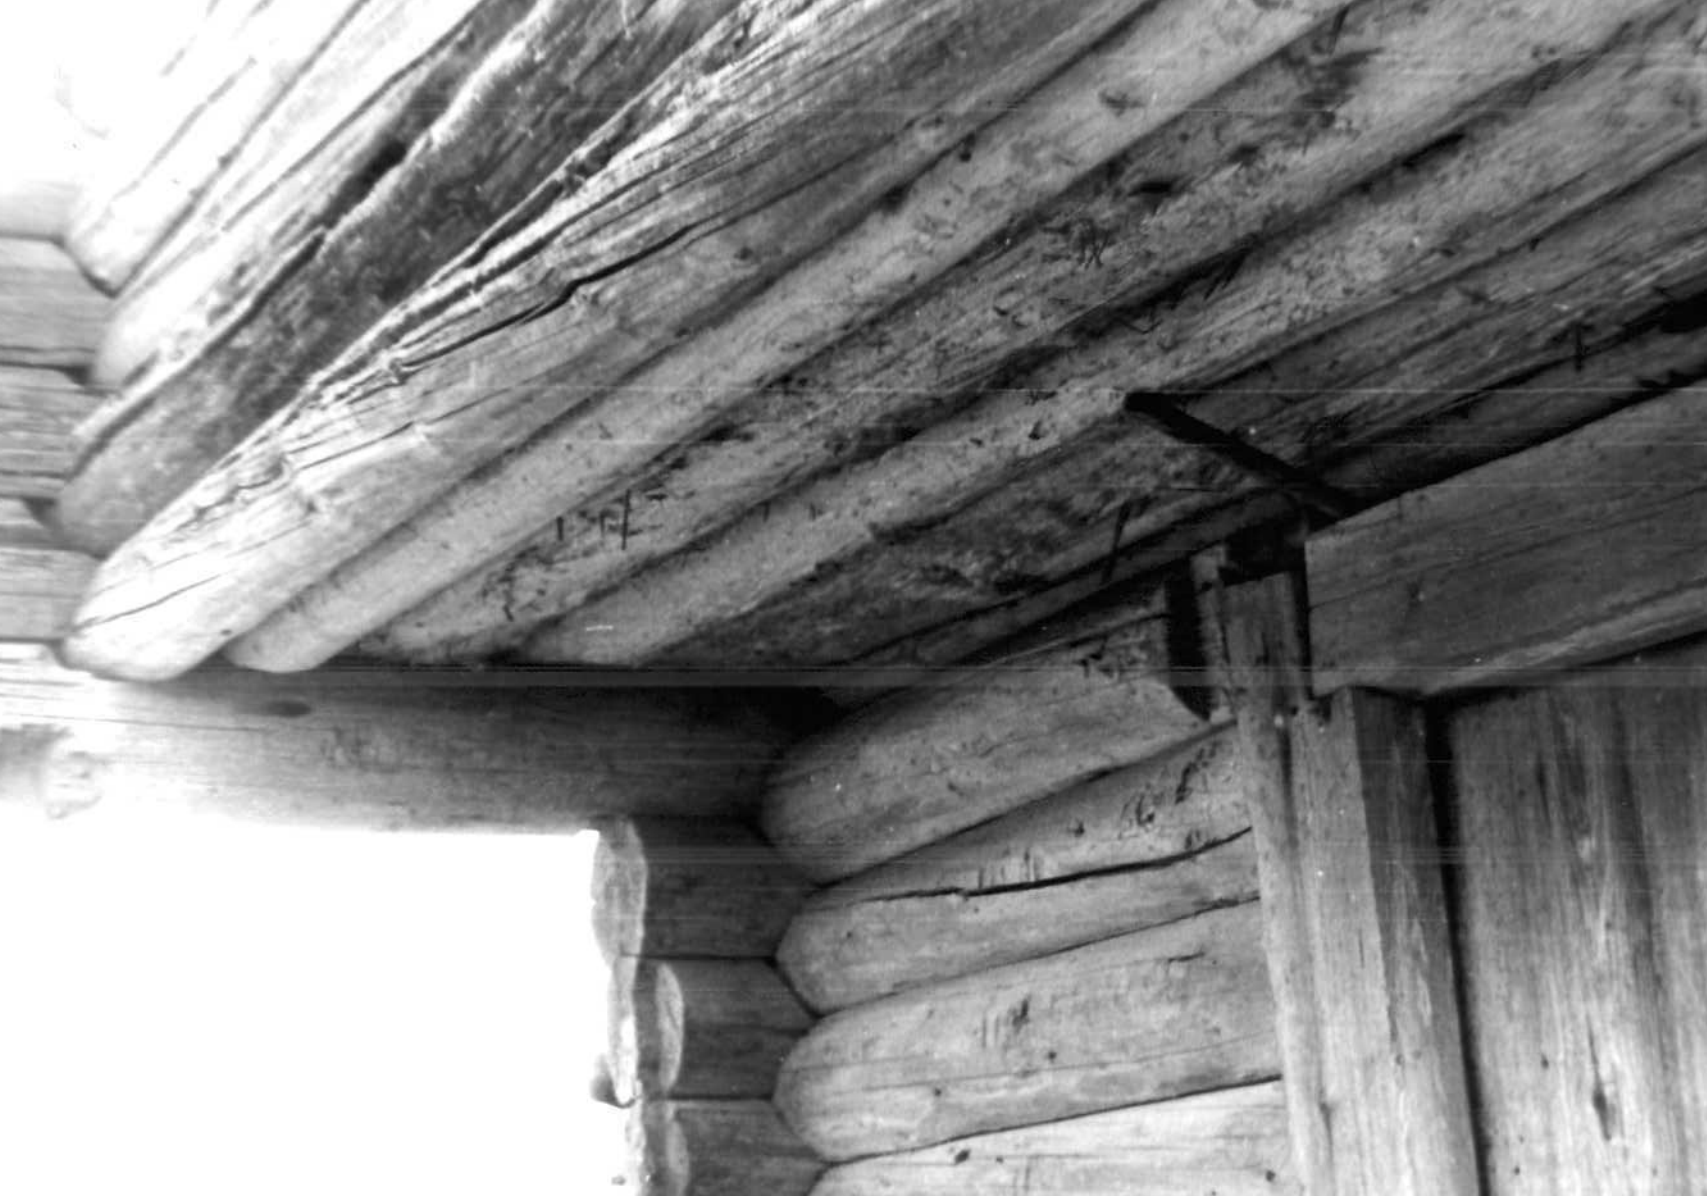
5. Вологодская обл., Нюксенский р-н,
Ужтыгский с/с, д. Кокшеньгская.
Амбары. Амбар (I). Гл. фасад: залобник.
фото Гельфера С.В., 1989 г.

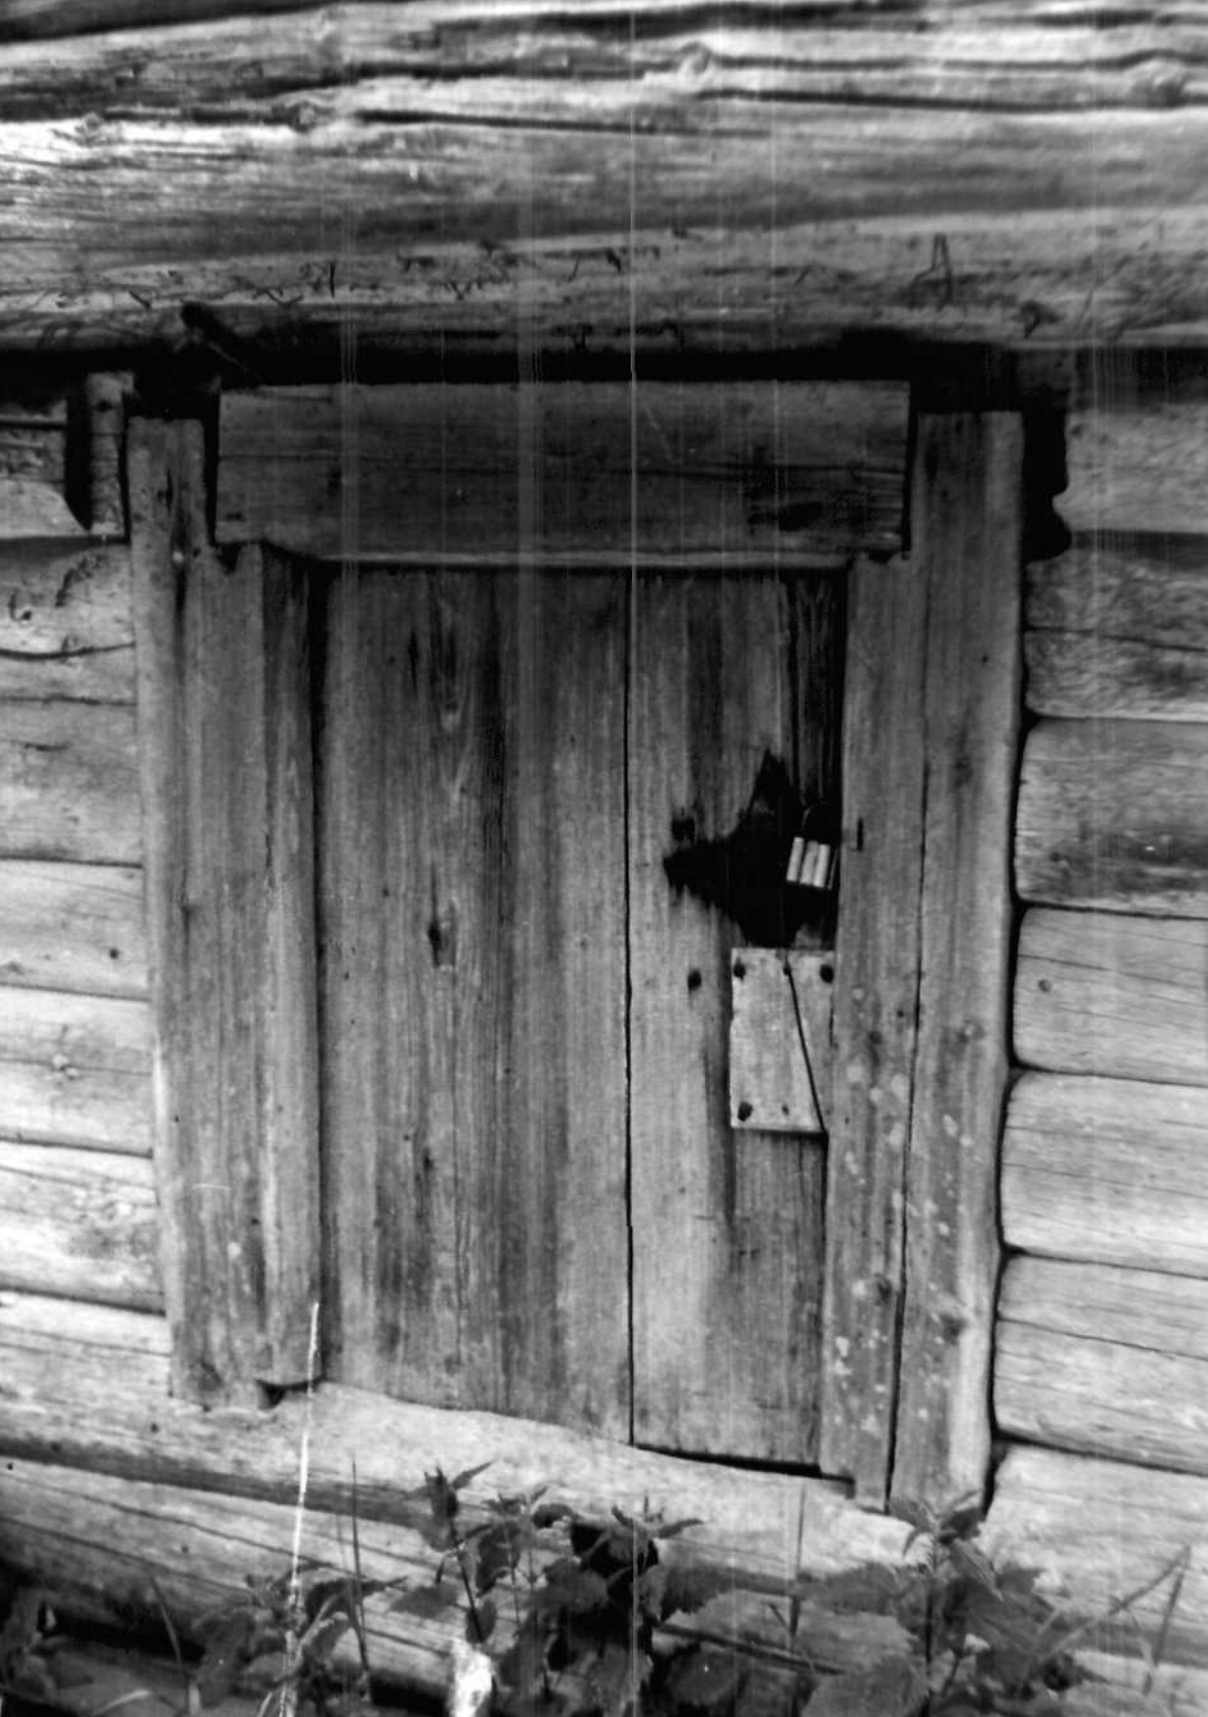
6. Вологодская обл., Нюксенский р-н,
Уфтюгский с/с, д. Кокшеньгская.
Амбары. Амбар (1). Гл. фасад: дверь.
Фото Гельфера С.В., 1989 г.

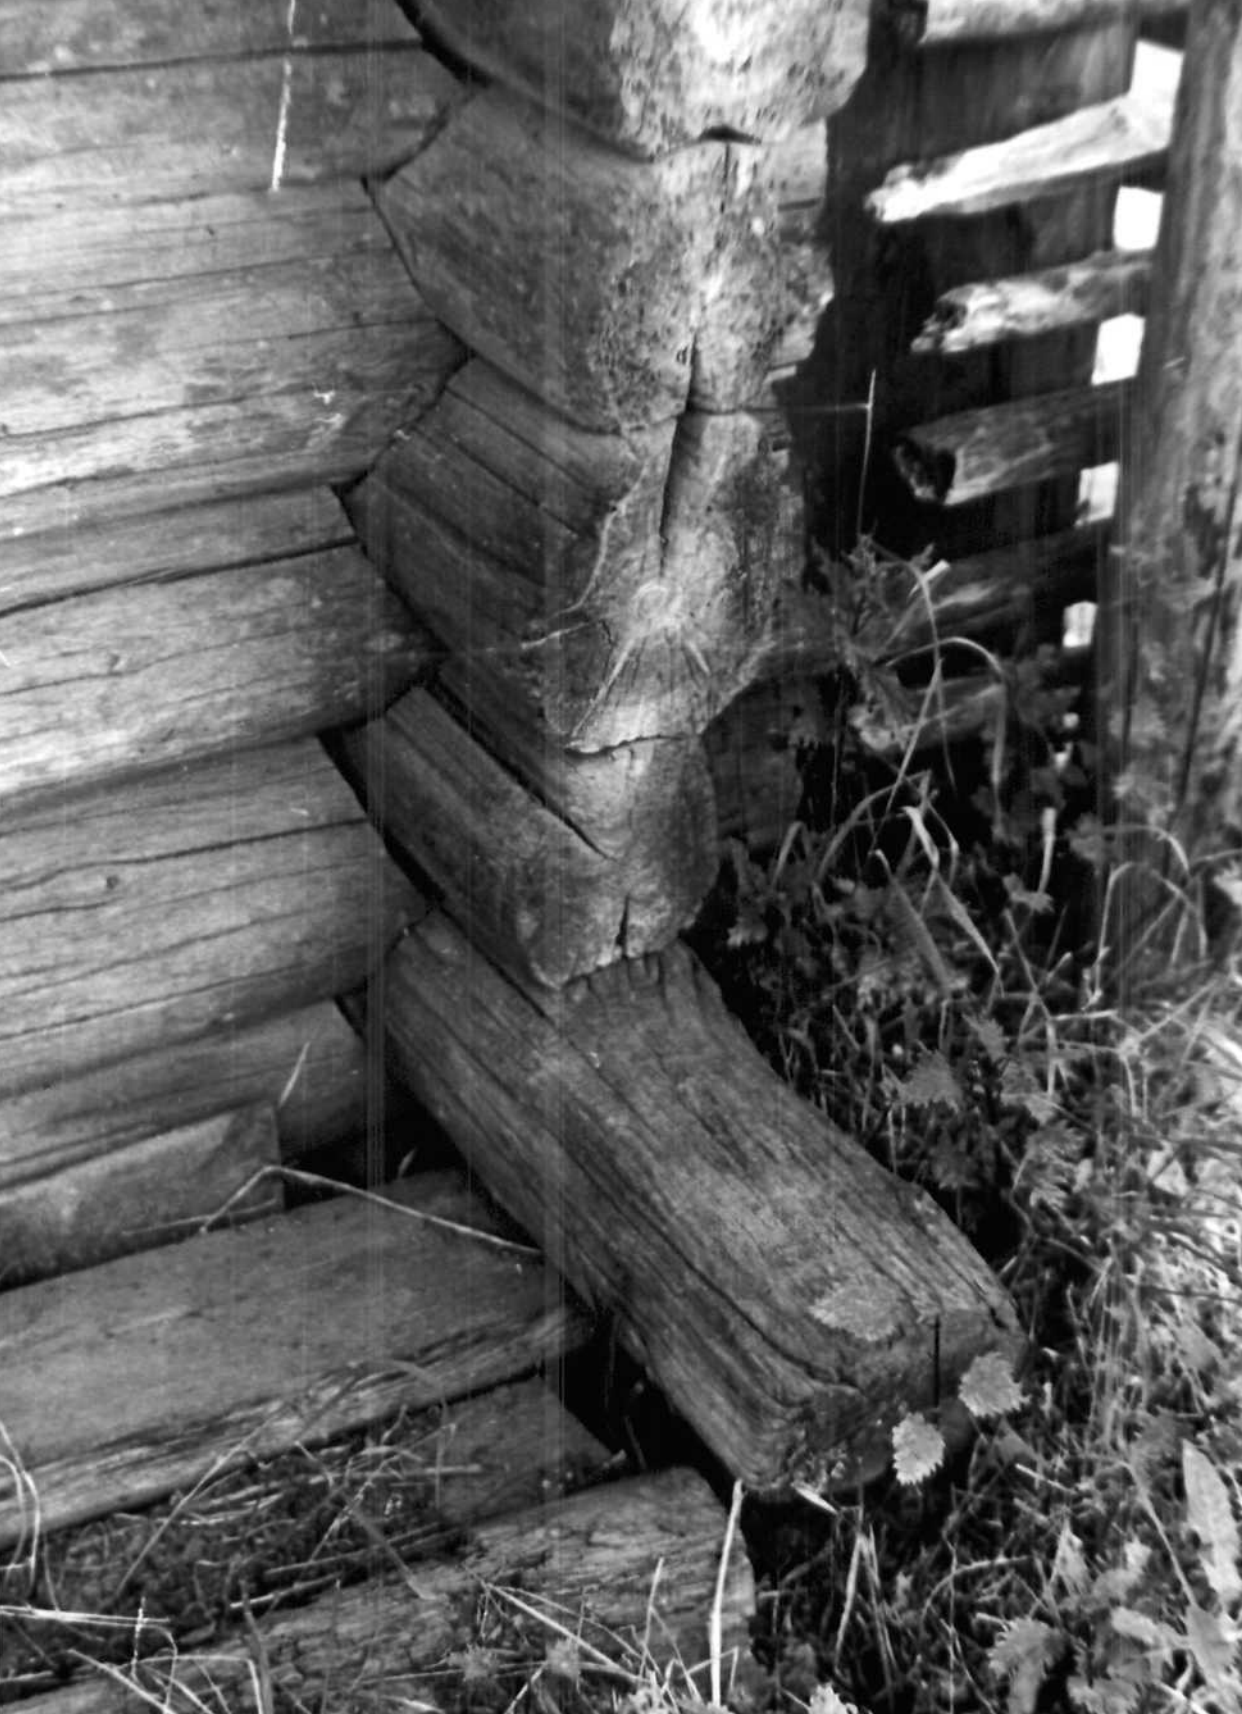
7. Вологодская обл., Нюксенский р-н,
Уфтюгский с/с, д. Кокшеньгская.
Амбары. Амбар (I).
Гл. фасад; консоль помоста.
фото Гельфера С.В., 1989 г.

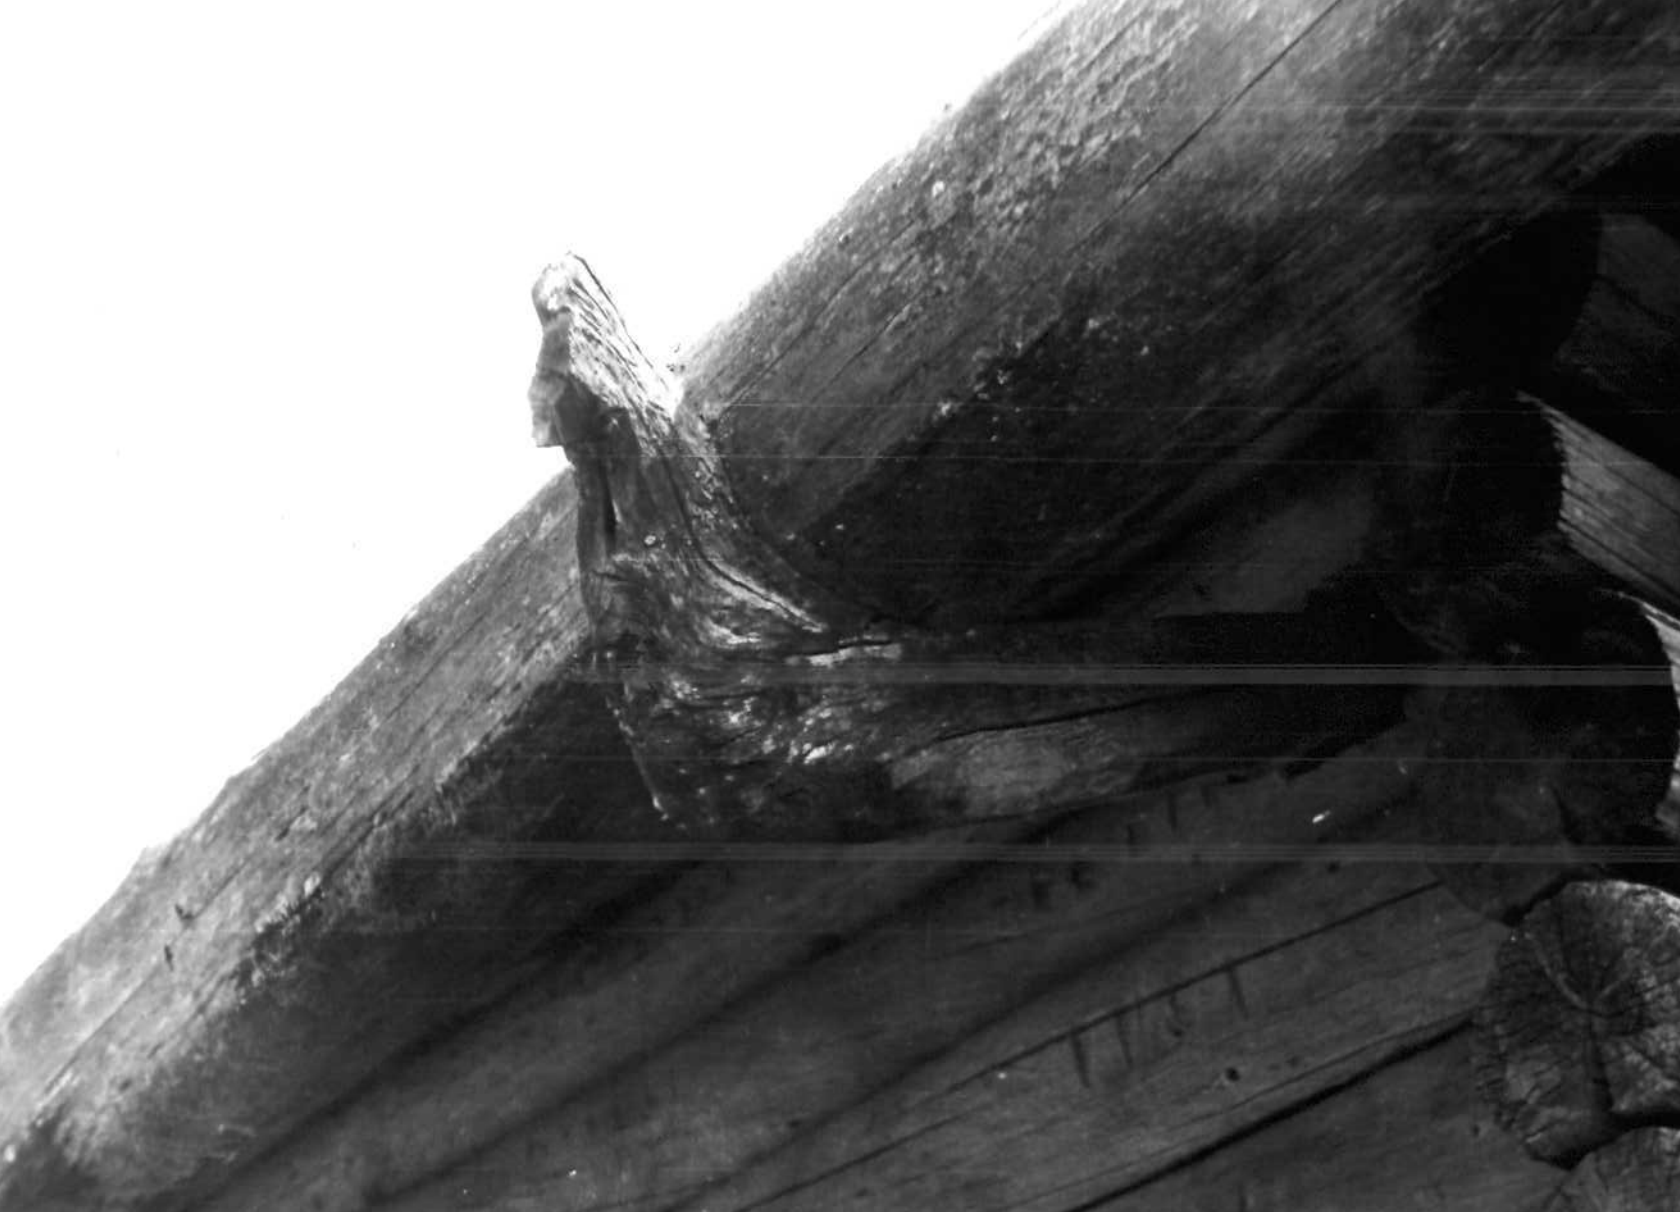
Амбар расположен в группе амбаров на нижней, южной улице деревни; стоит крайним с востока и обращен главным фасадом на север. Небольшая бревенчатая постройка, четырехстенный сруб которой, с большим залобником на переднем фасаде, покрыт двускатной самцовой кровлей. Перед входом устроен низкий и узкий дощатый помост. Входная дверь имеет коробку с массивными косяками (фото 6) и помещена под большим выносом залобника (фото 5). Стены из бревен диаметром 22-25 см рублены с остатком, внутри гладко окантованы со скругленными "в лас" углами. Кровля крыта лифром по одному слою теса, уложенному досками поперек ската; сохранились старые курицы и потоки (фото 8).

8. Вологодская обл., Нюксенский ~~р-н~~,
Уфтыогский с/с, д. Кокшеньгская.
Амбары. Амбар (I). Курица и поток.
Фото Гельмера С.В., 1989 г.

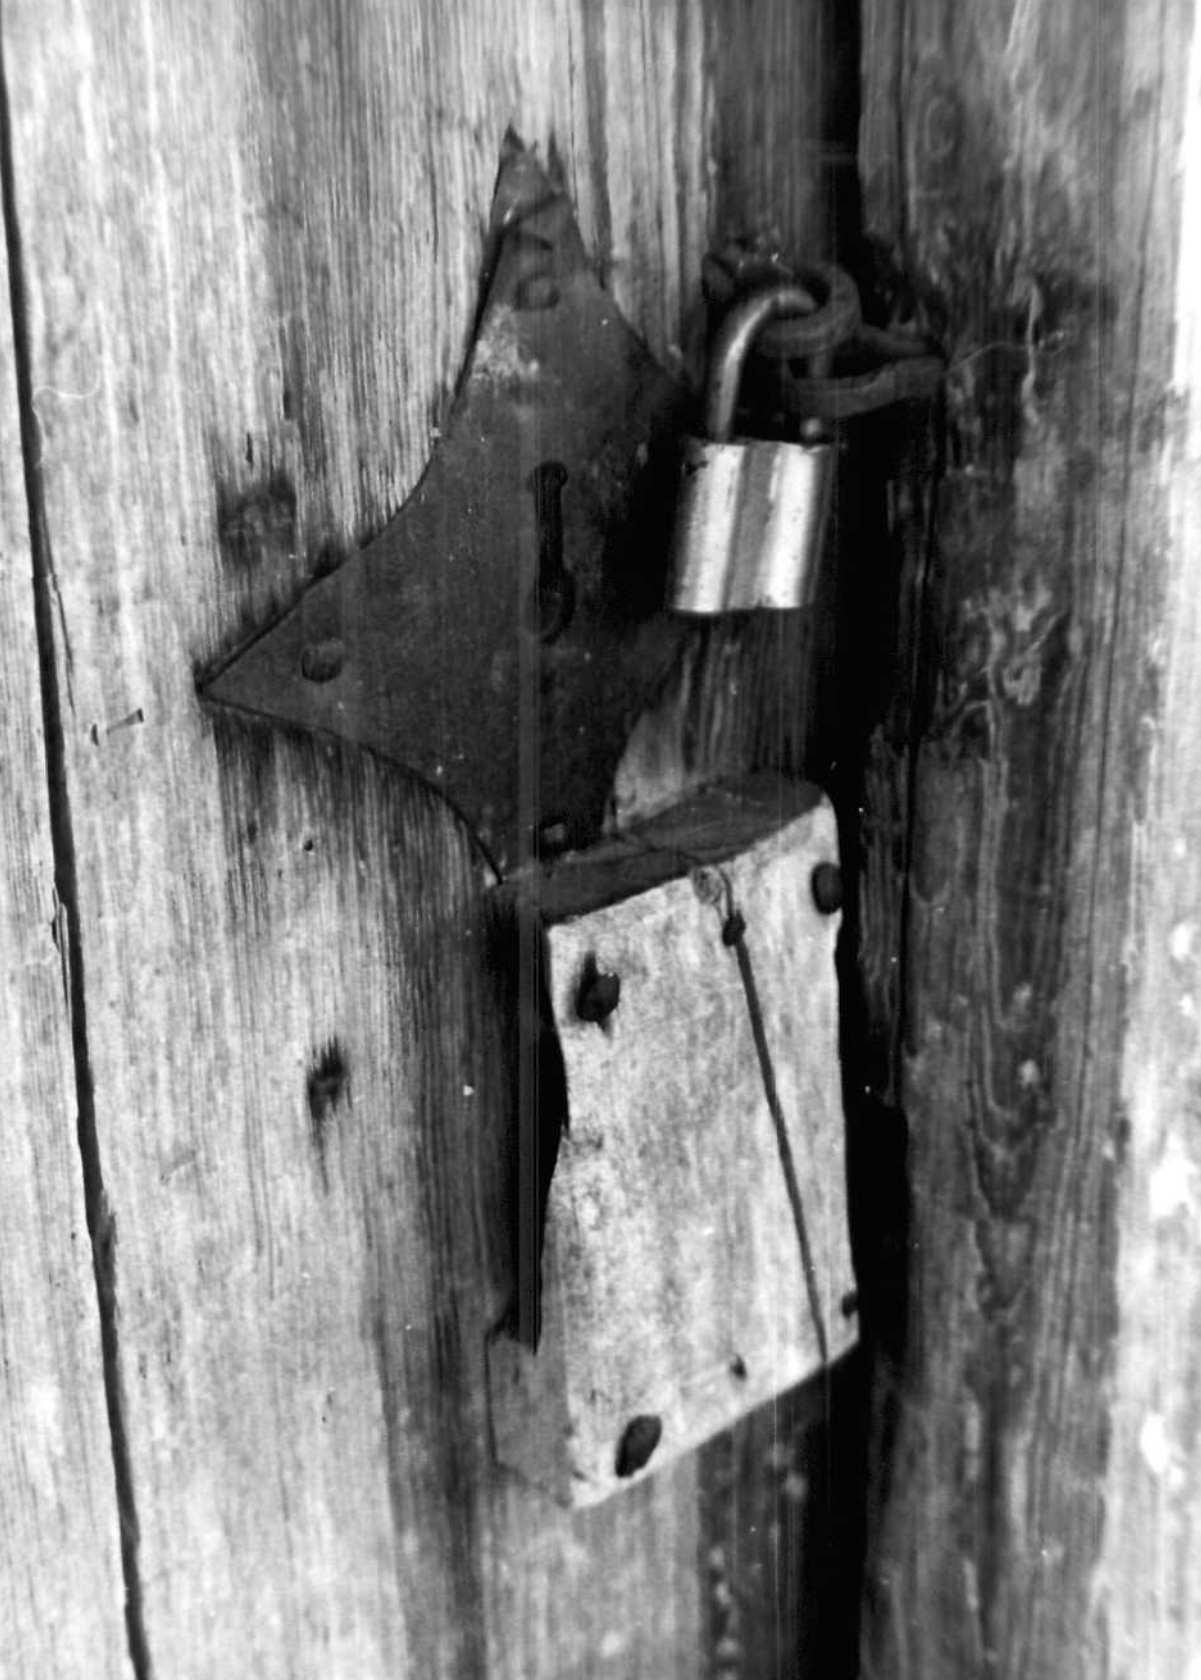
9. Вологодская обл., Нюксенский р-н,
Уфтюгский с/с, д. Кокшеньгская.
Амбары. Амбар (I). Дверь: замок.
фото Гельфера С.В., 1989 г.

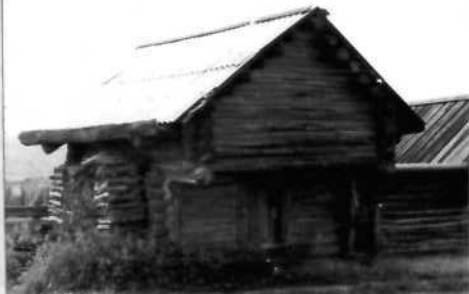
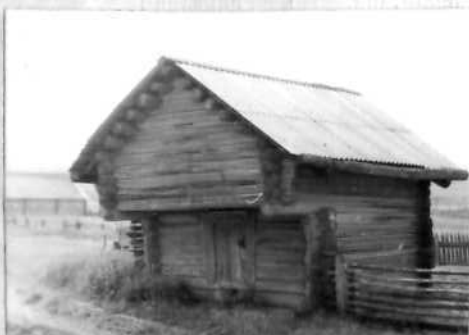
Амбар расположен крайним с востока в группе амбаров, обращен главным фасадом на север. Небольшая бревенчатая постройка, четырехстенный сруб которой, с залобником на главном фасаде, покрыт двускатной самцовой кровлей. Перед входом устроен узкий дощатый помост. Входная дверь имеет коробку с массивными косыми и помещается под большим выносом залобника. Стены из бревен дном. 22-25 см рублены с остатком, внутри гладко ошпатованы. Кровля покрыта шифером по тесу, сохранила куриши и потоки. План амбара имеет размеры 3,7 на 3,65 м (в осях сруба).

Типичная для поселений Сухонского региона крестьянская хозяйственная постройка (четырёхстенный амбар с одним залобником). Интересны сохранившиеся подлинны детали конструкции.
