ПАСПОРТ

I. НАИМЕНОВАНИЕ ПАМЯТНИКА Бывшая двухклассная школа

IV. АДРЕС (местонахождение) ПАМЯТНИКА Лензенская область, Белинский район,
(АССР, край, область, район, автономная обл.,
г. Белинский ул. Лермонтова 79

ПЕНЗЕНСКАЯ ОБЛАСТЬ БЕЛИНСКИЙ РАЙОН ГОРОД БЕЛИНСКИЙ
БЫВШАЯ ДВУХКЛАССНАЯ ШКОЛА
1838 г.

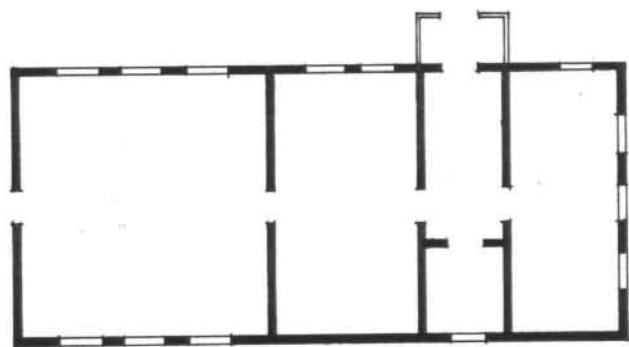
Одноэтажное деревянное здание, прямоугольное в плане /16,2x7,4 м/, крытое вальмовой кровлей стоит на кирпичном цоколе. Главный фасад — трехосевой, северный фасад — семиосевой, южный — четырехосевой. Все окна прямоугольной формы, украшенные накладными наличниками, завершаются филенчатой доской и сандриком подзорного типа. Стены здания по всему периметру обшиты, углы обработаны имитацией под руст. Центральная ось западного фасада — дверной проем. В настоящее время вторая ось слева на северном фасаде — прорубленный дверной проем, к которому пристроен дощатый тамбур.

Внутренняя планировка здания — анфиладная, состоит из четырех помещений. Все дверные проемы между помещениями находятся на одной центральной оси.

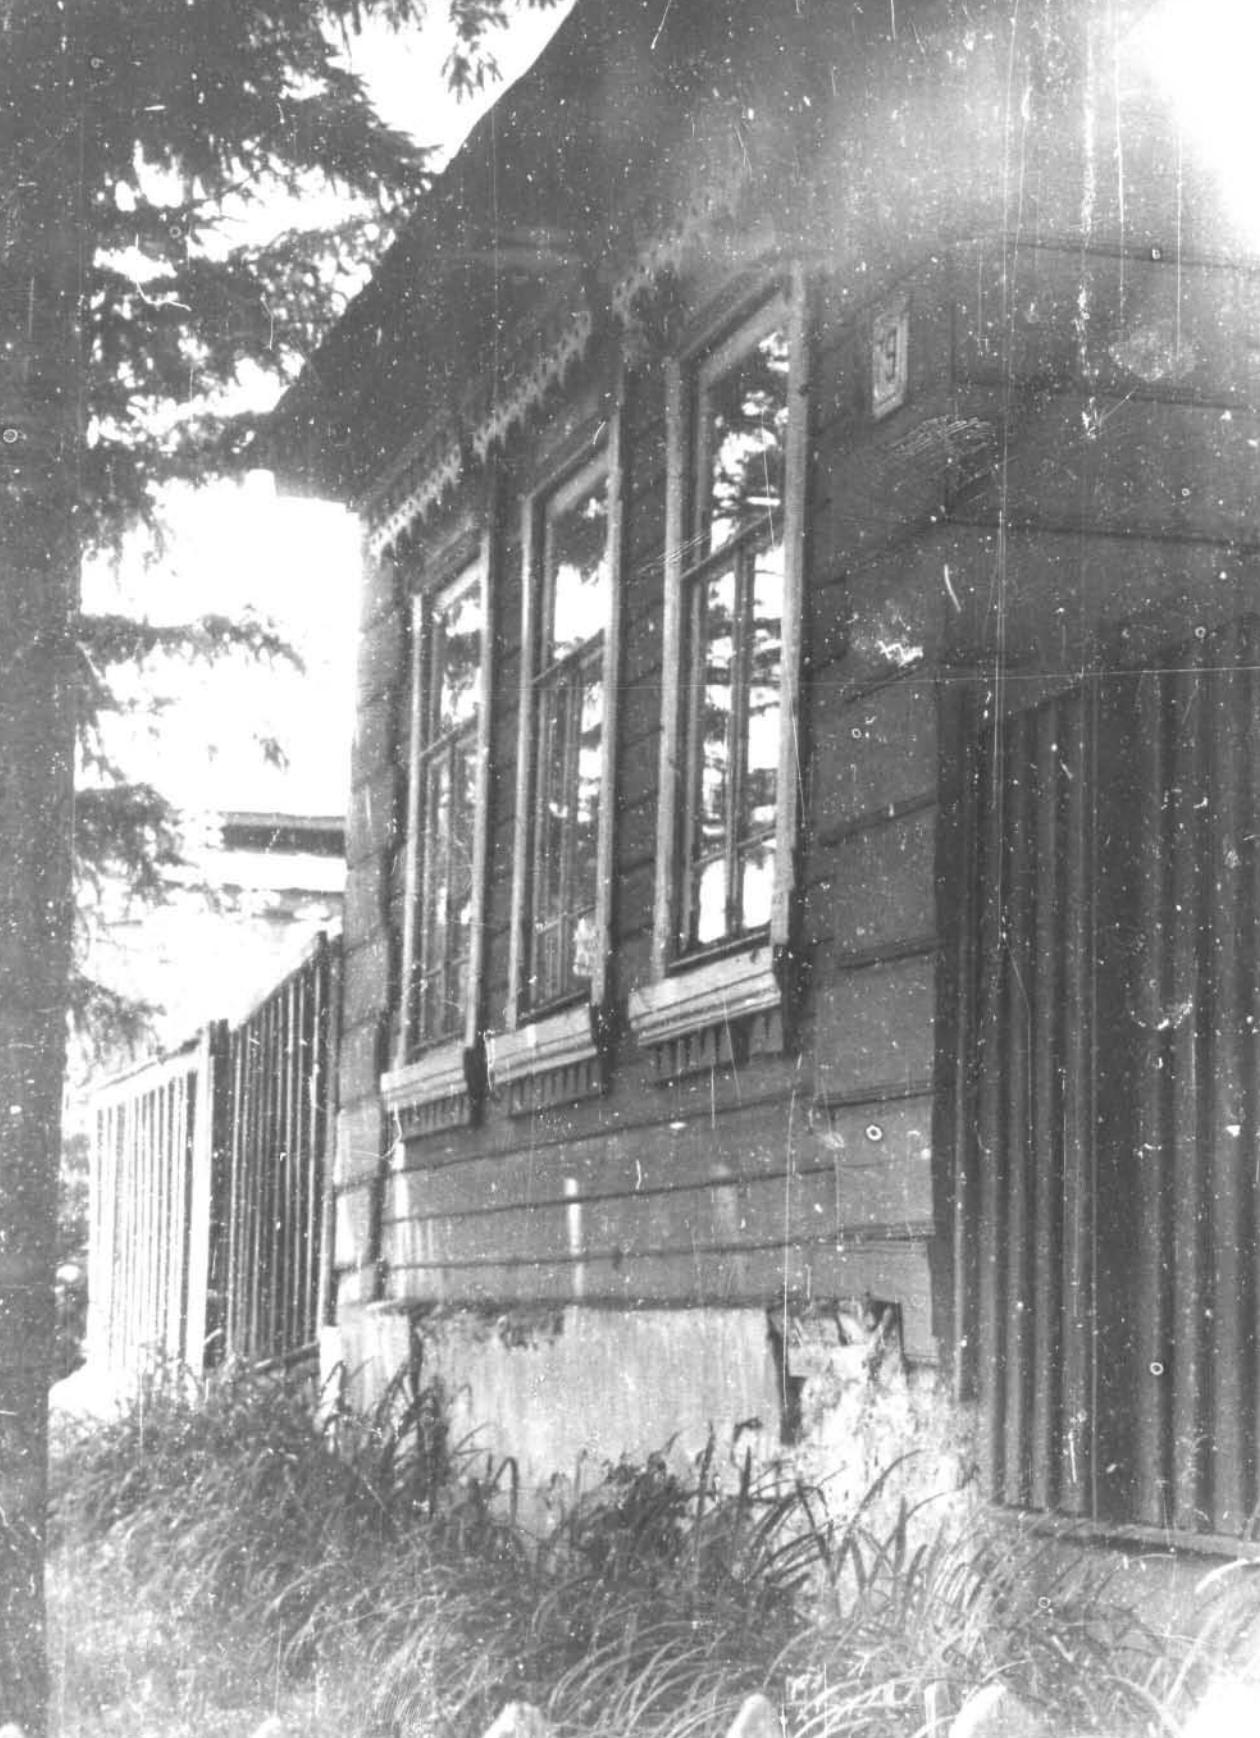
Пензенская обл. Белинский р-н
Г.Белинский. Бывшая двухклассная
школа. 1888г. Восточный фасад
фото Сосновского В. 1983г.

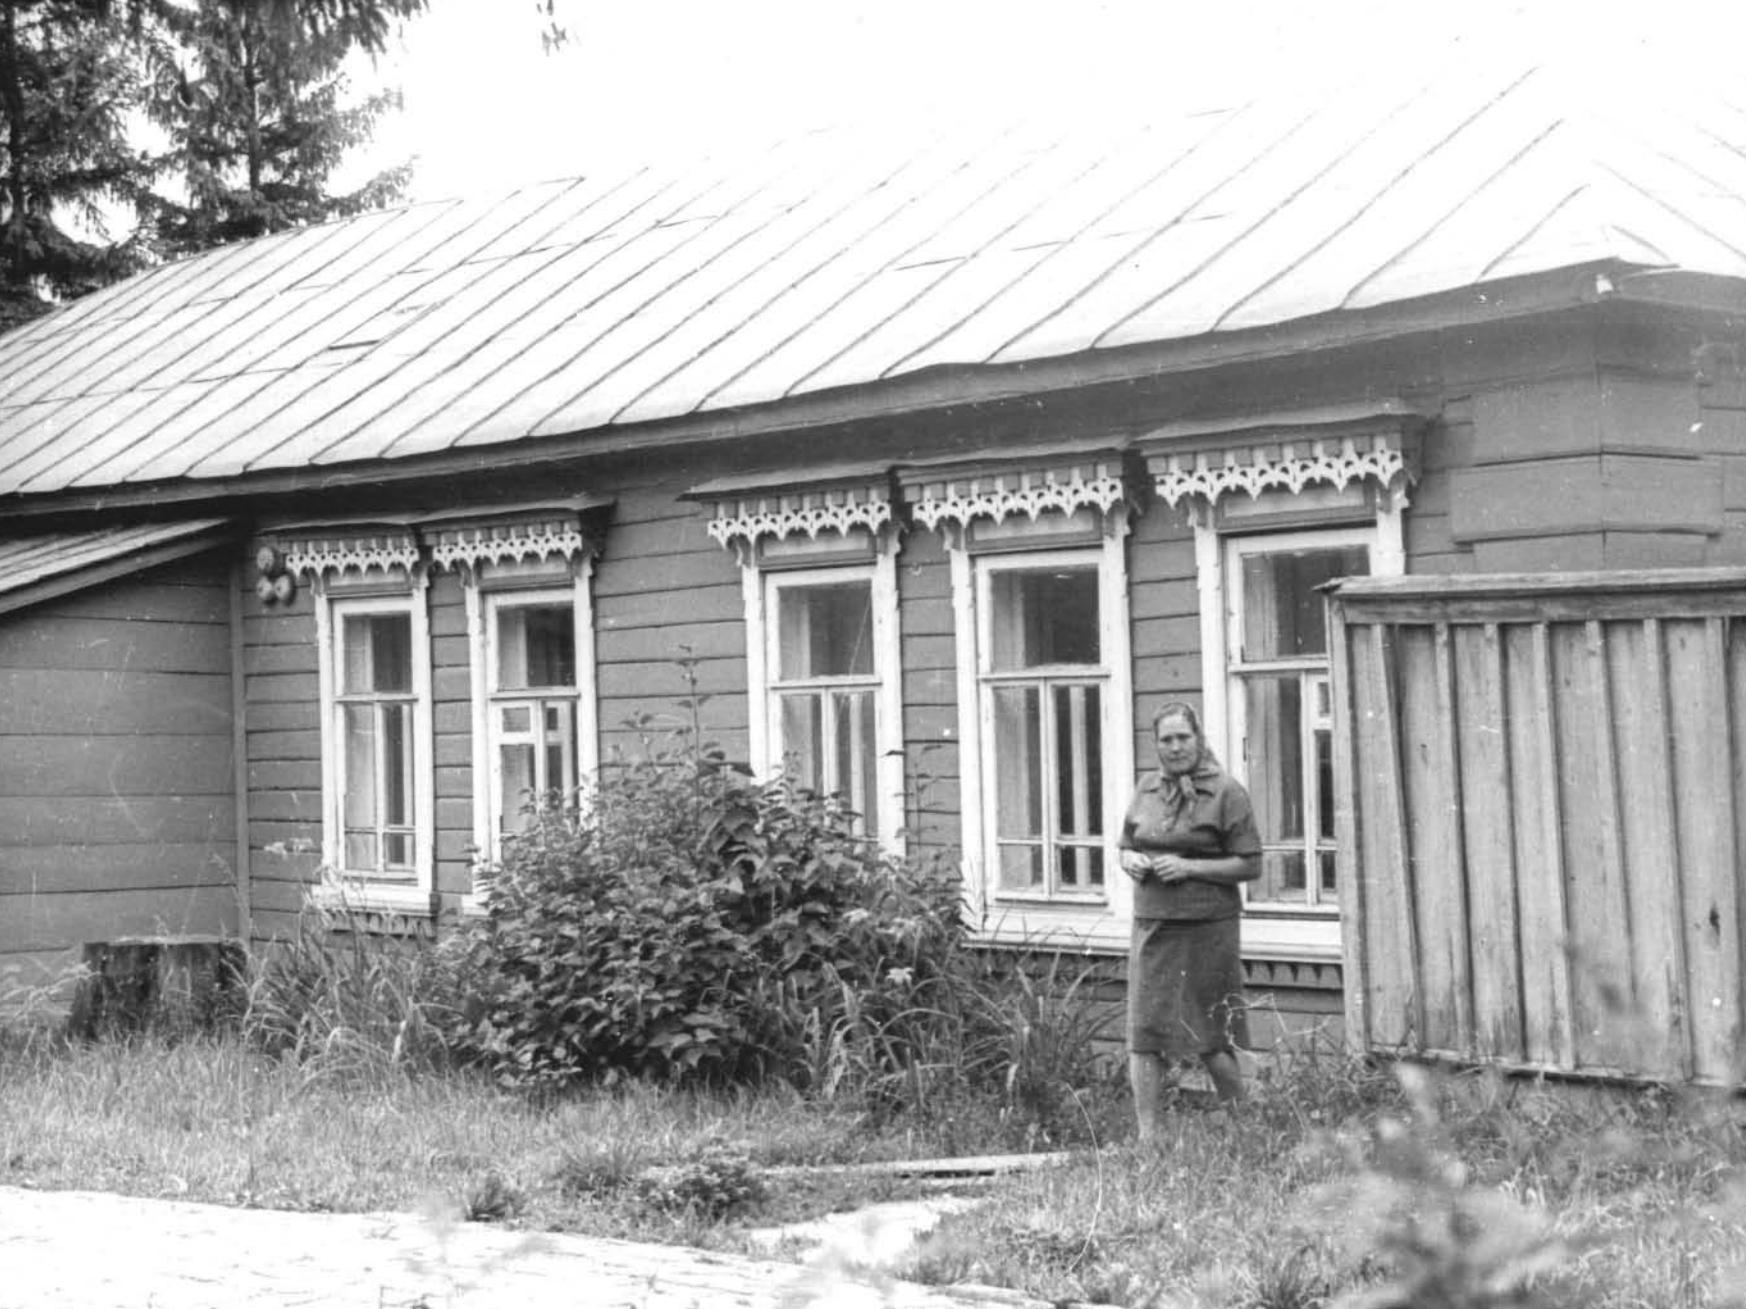
2. Чевенская обл. Белинский р-н Р.Белинский
был двухклассной школы 1888г.
Северный фасад. Фото Сосногорск 1989г.

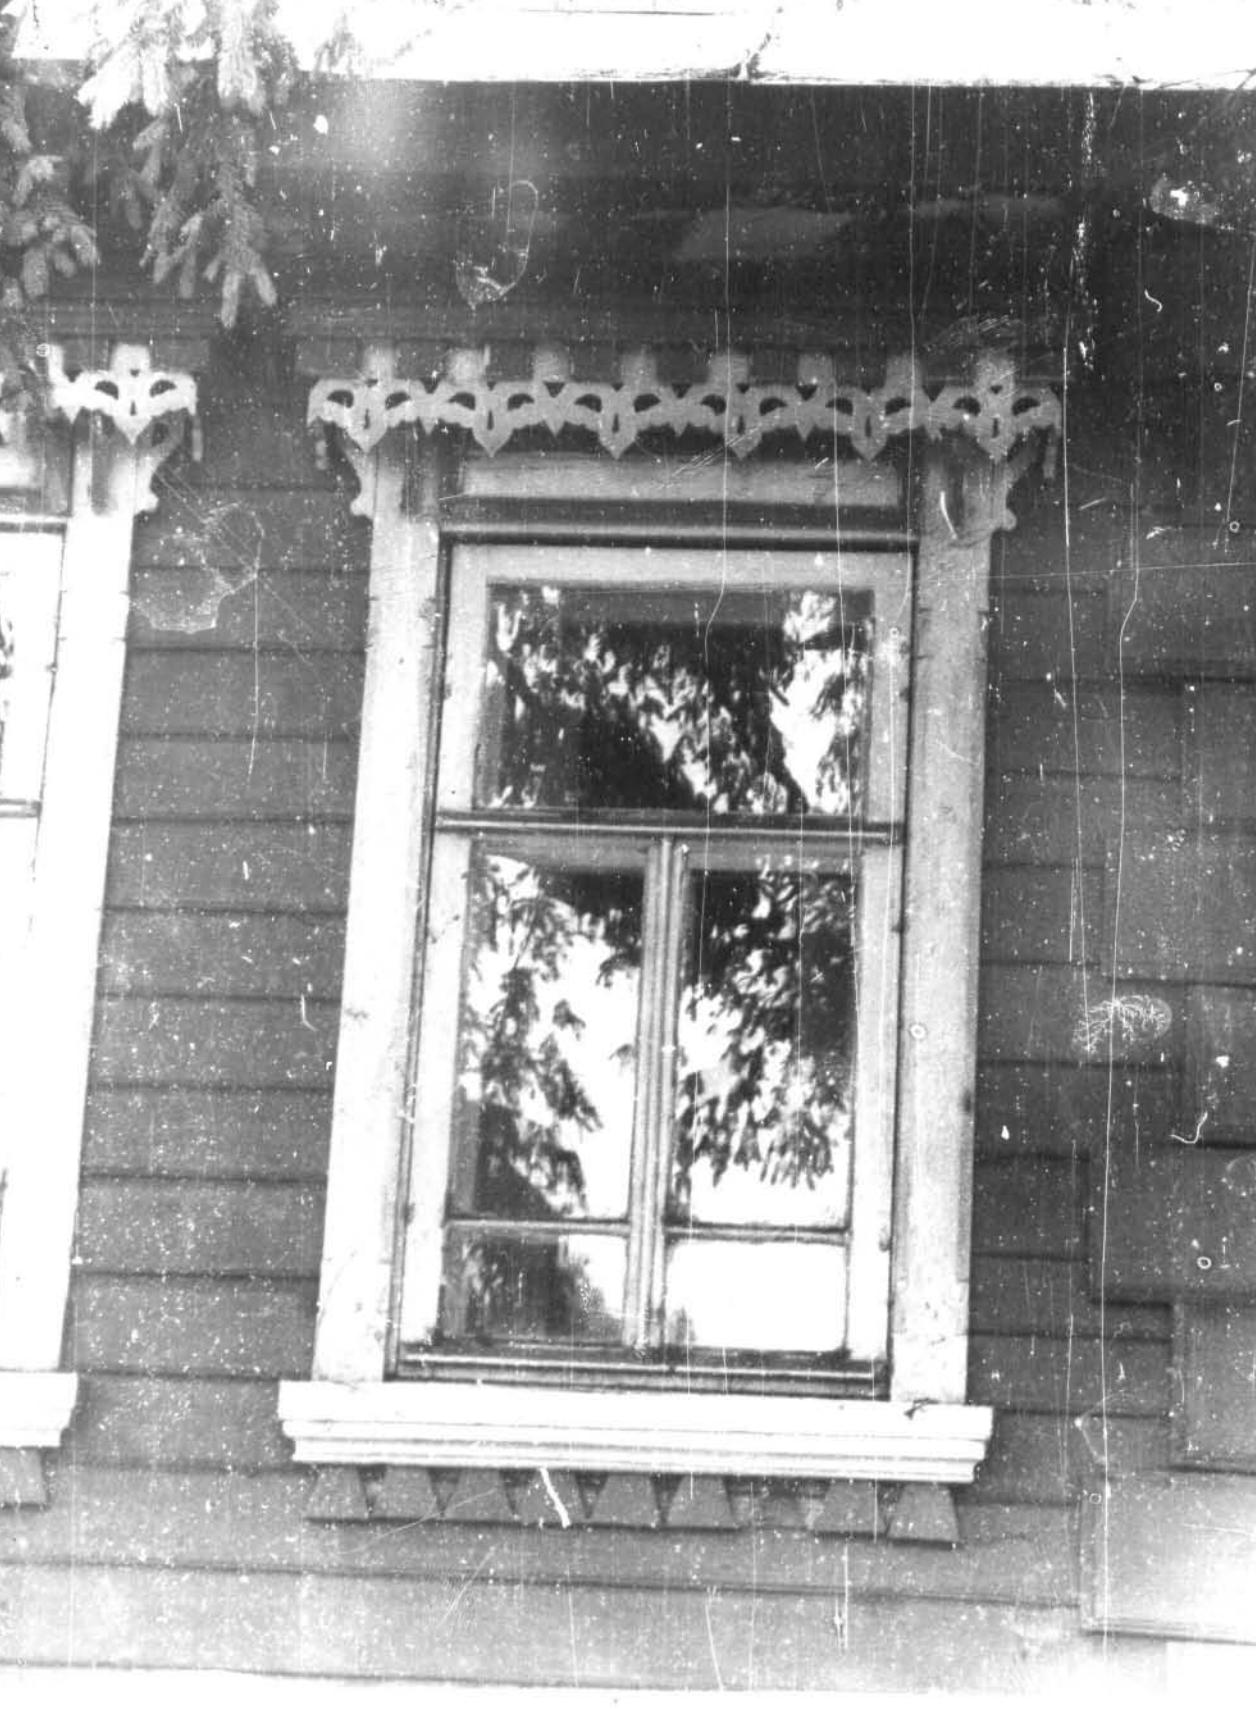
З. Пензенская обл. Белинский р-н
р. Белинский. Бывш. двухклассная школа.
Окно ведущего фасада. 1888г.
фото Сосновского В. 1983г.

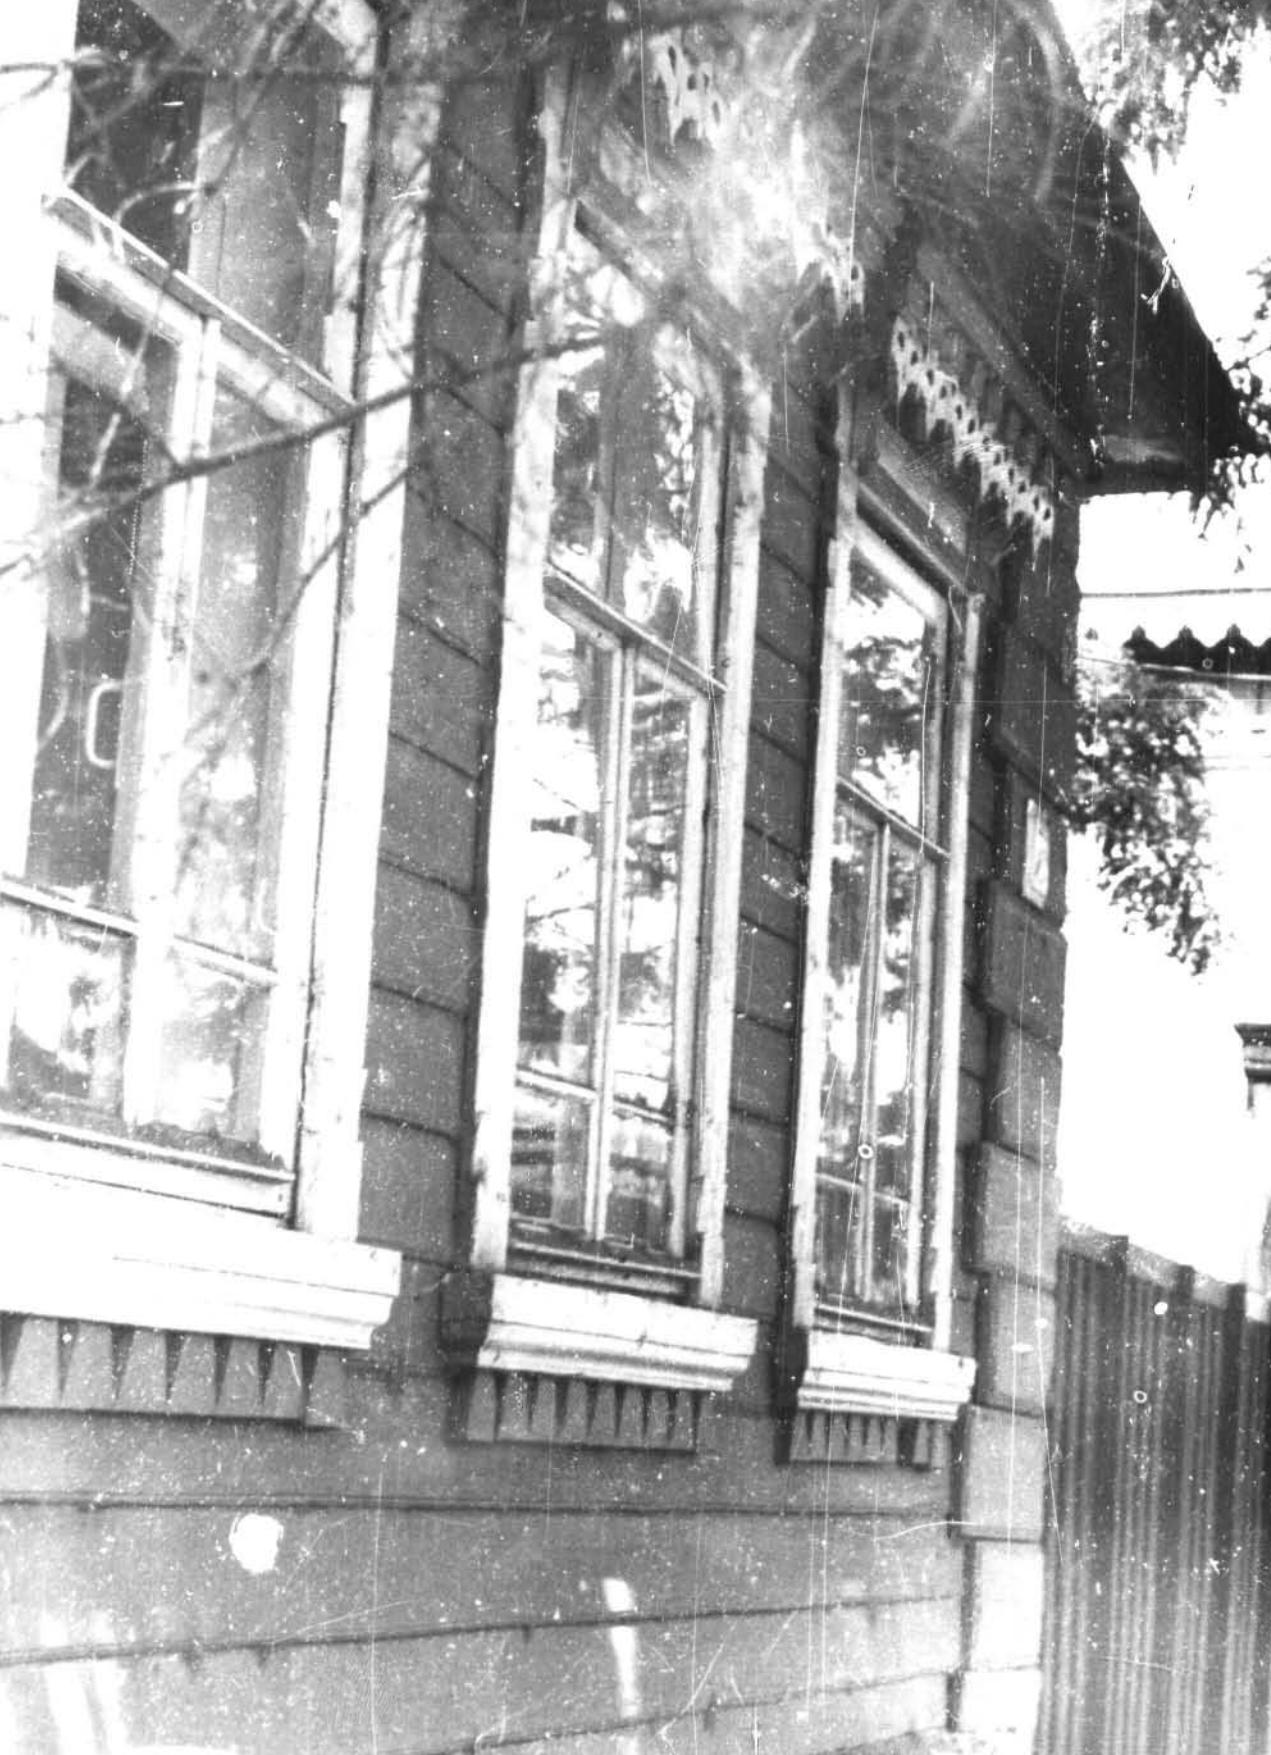
4. Дензенская обл. Белинский р-н
г. Белинский. Бывшая двухклассная
школа. 1838 г. восточный фасад.
Фото Сосновского В. 1983 г.

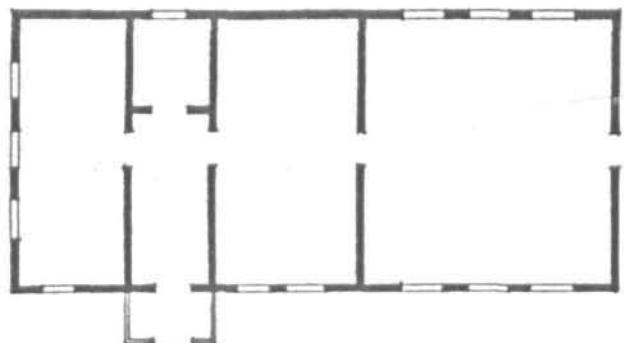
Фото или схематический план

Здание бывшей двухклассной школы главным восточным фасадом выходит на красную линию ул. Лермонтова. Одноэтажное, деревянное, прямоугольное в плане здание, крытое вальмовой кровлей, стоит на кирпичном цоколе. Главный фасад - трехосевой, северный - семиосевой и южный - пятиосевой. Декоративное обрамление фасадов состоит из накладных наличников окон. Здание входит в состав комплекса мемориального музея - усадьбы В.Г.Белинского. Представляет собой интересный пример провинциального гражданского здания первой половины XIX в., отличается хорошими пропорциями и лаконизмом архитектурного языка.
