### ПАСПОРТ

I. НАИМЕНОВАНИЕ ПАМЯТНИКА Дом жилой В.А. Кровякова

III. ДАТИРОВКА ПАМЯТНИКА (или дата исторического события, с которым связано возникновение памятника - для памятников истории)  
1915 г.

IV. АДРЕС (местонахождение) ПАМЯТНИКА г. Хабаровск, ул. Дзержинского, 28  
край, область, район, автономная обл.,

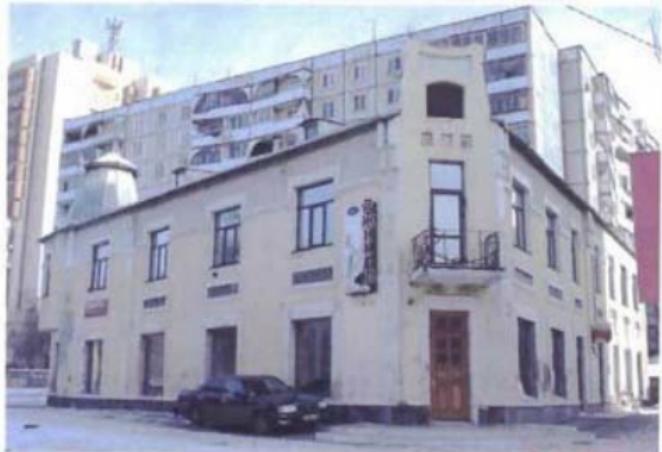
Фото или схематический план

Кирпичное двухэтажное здание с оштукатуренными фасадами ~~и~~ декорировано в стиле модерн. Расположено на пересечении Уссурийского бульвара и ул.Дзержинского. Историческая часть здания имеет Г-образный план с двумя крыльями длиной 14,2 м и 11,2 м, расходящимися под острым углом. Угол плана срезан, акцентирован на фасадах ризалитом. В 1988г. крылья здания удлинили пристройками, к внутренней дворовой части пристроили трапециевидный объем. Новые части дома были выстроены одной высоты с прежним зданием и декорированы элементами, заимствованными с его фасадов.

Первоначальный объем дома можно определить по лопаткам, фланкирующим трехосные части фасадов на северо-западной и юго-западной стороне до срезанного угла. Все оконные проемы прямоугольные, крупных размеров, за исключением окна у крайней лопатки юго-западного фасада, расположенного на одной оси с входным проемом. Окна 1-го этажа обрамлены рамочными наличниками, объединенными в основании поясом. Окна 2-го этажа оформлены полуналичниками, нижнюю часть которых пересекает двухступенчатый пояс. Он ограничивает широкий, рустованный в клетку фриз, завершающий фасады. Угловой ризалит здания имеет осевую композицию. Два прямоугольных дверных проема и квадратное окно с лучковой перемычкой, прорезанное в тимпане аттика соответствуют друг другу по ширине. На 2-ом этаже установлен прямоугольный балкон с кованым ограждением. Аттик имеет характерную для модерна форму, чуть сужающуюся к верху, с обратным лучковым изгибом в завершении. Верхнюю часть аттика украшает нишка, стороны которой повторяют изгибы перемычки чердачного окна и венчания аттика. В интерьере сохранилась первоначальная лестница с кованым ограждением простой формы.
