ПАСПОРТ

I. НАИМЕНОВАНИЕ ПАМЯТНИКА ДОМ БОЛДЫРЕВА

IV. АДРЕС (местонахождение) ПАМЯТНИКА Белгородская обл., г. Грайворон,
ул. Свердлова, 5
(СССР, край, область, район, администрация обл.)

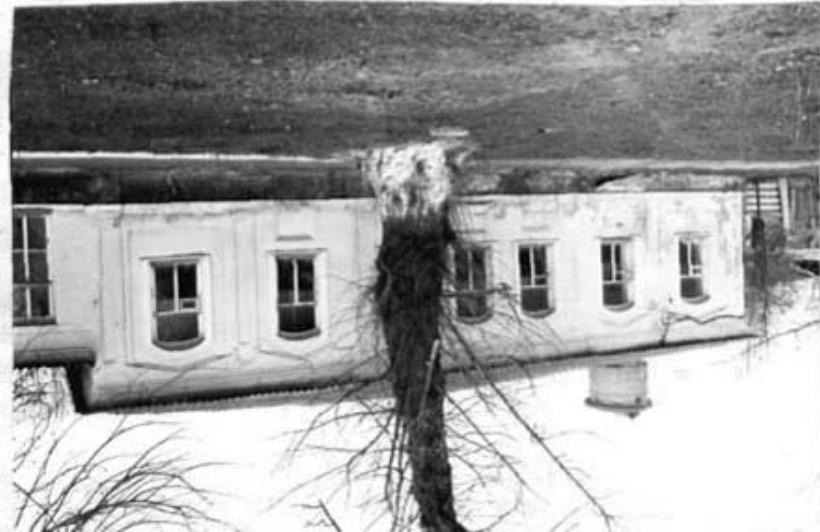
Фото или схематический план

Образец каменного жилого дома, построенного в эпоху Эклектики. Явл. элементом застройки исторического центра. Построен в глубине сицора. Одноэтажный, прямой. В плане под 4-хскатной крышей.

Центр ги. Фасада выделен плоским ризалитом на три окна. Фланги ризалия, углы и пристенки закреплены филенчатыми лопатками. Цоколь отделен полочкой. Фасады завершены профилированным карнизом. Лучковые окна окаймлены наличниками. Под всеми окнами (кроме крайних) - нишки. Под юж. фасаде лучше окна фланкированы лопатками. Северный фасад почти полностью закрыт, современными переделками. Интерьеры полностью перестроены. Стены кирпичные. Основные габариты в плане 18,15 х 15,30 м.

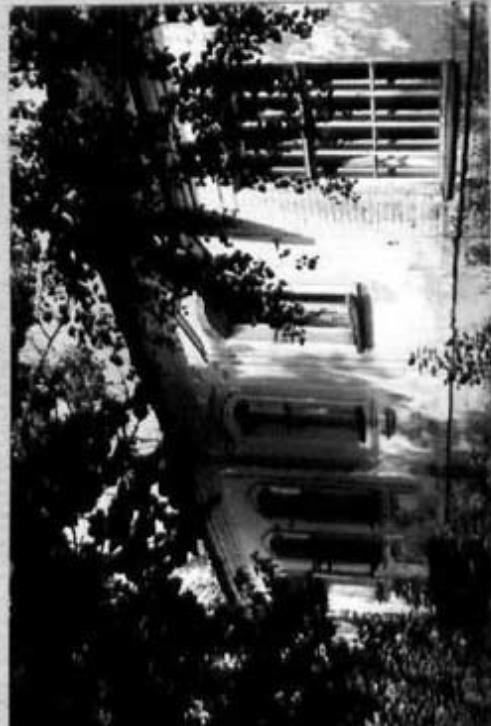
Фото или схематический план

1-ноэтажный, прямоугольный в плане дом построен в глубине участка. Крыша 4-х скатная, крыта железом. В центре главного фасада есть небольшой ризалит в три окна, углы риз. и зд. закреплены нишками на высоту стен. Доколь отдел. широкой полкой. Завершает фасады профилированный карниз. Окна с лучковыми перемычками, обрамлены наличниками под ними есть декорат. нишки. Стены кирпичные, штукатурены и окрашены в белый цвет. Мемориальная доска не установлена.
