ПАСПОРТ

I. НАИМЕНОВАНИЕ ПАМЯТНИКА Дом жилой

к. XIX-н. XX в.

п.г.т. Мокшан, ул. Советская, II

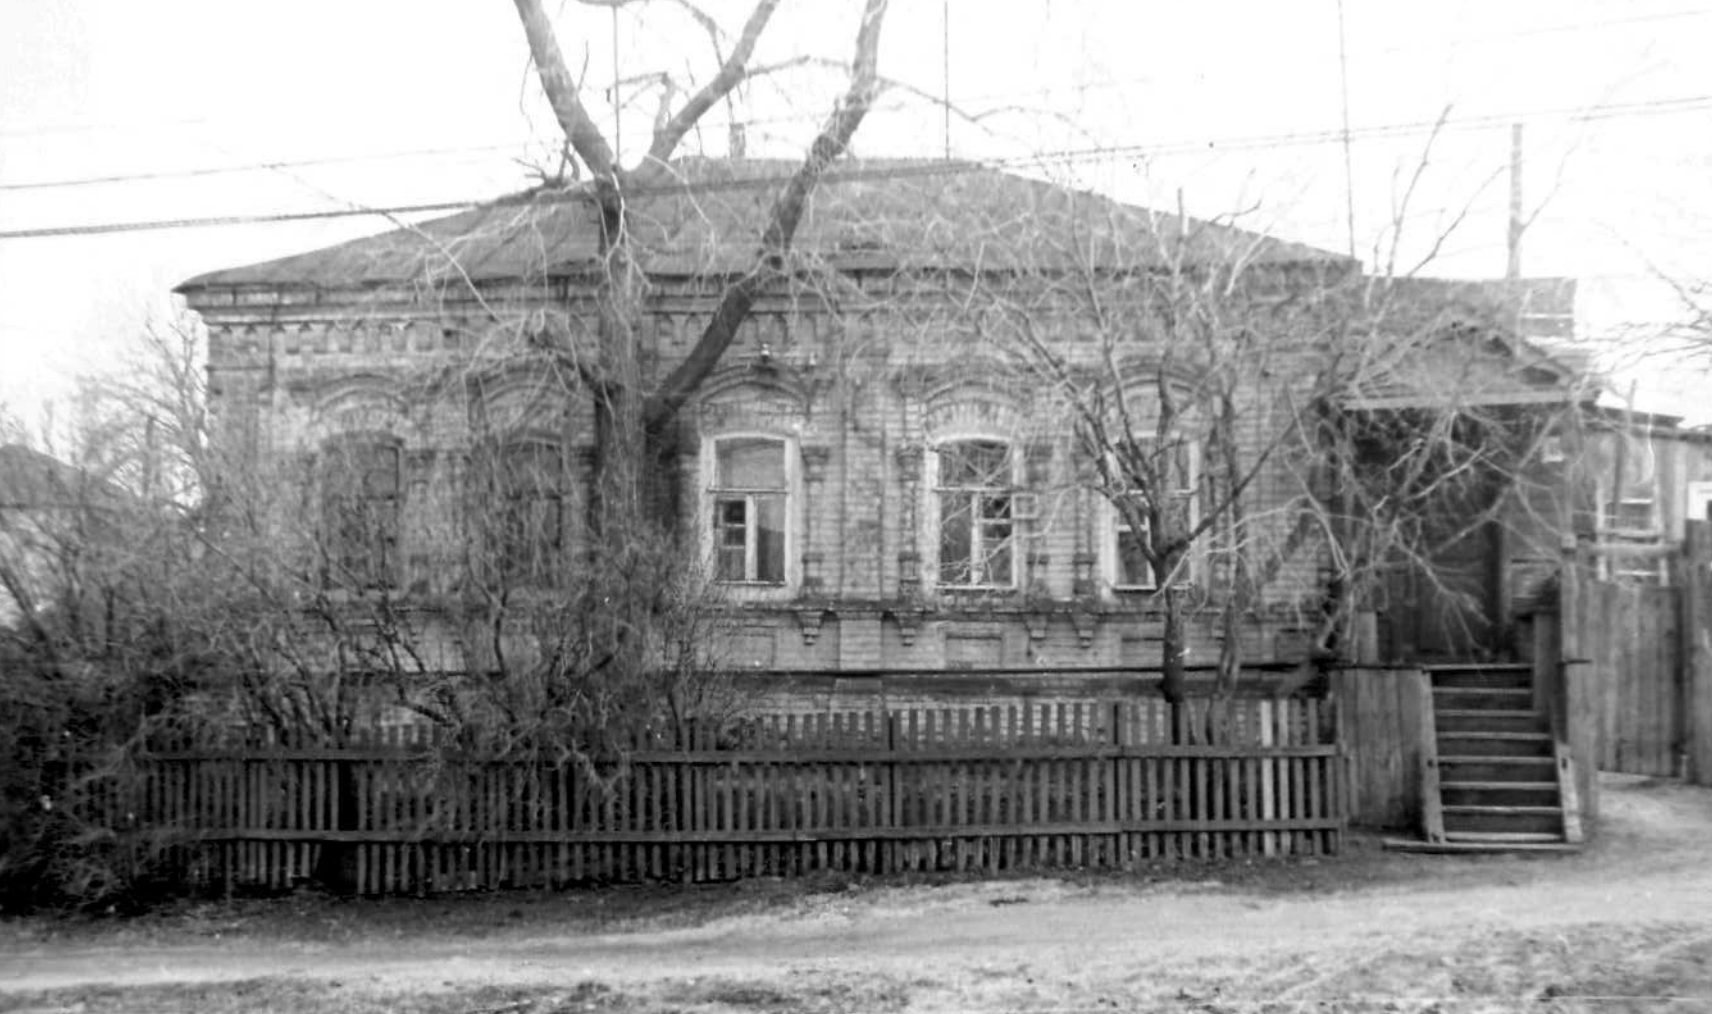
Бергемская обл.
Мамланский р-н
п.г.т. Мамлан
ул. Советская, 11
Дом жилой,
к. XIX - н. XX в.
Главный усадьба

Одноэтажный кирпичный дом на высоком цоколе, прямоугольный в плане. Его главный 5-оконный фасад обращен на юго-запад. Центр фасада выделен пилястрами, фланкирующими средний оконный проем. Углы дома также отмечены пилястрами. Оконные проемы с лучковым завершением обрамляются наличниками в виде полуколонок с поясками, переходящими в верхней части в пилястры, на капители которых опирается лучковый профилированный сандрик. Боковые стойки наличников, спускаясь за подоконную тягу, заканчиваются гирьками. Под окнами устроены прямоугольные ниши. Венчающий карниз украшен аркатурным поясом. Крыша вальмовая железная.

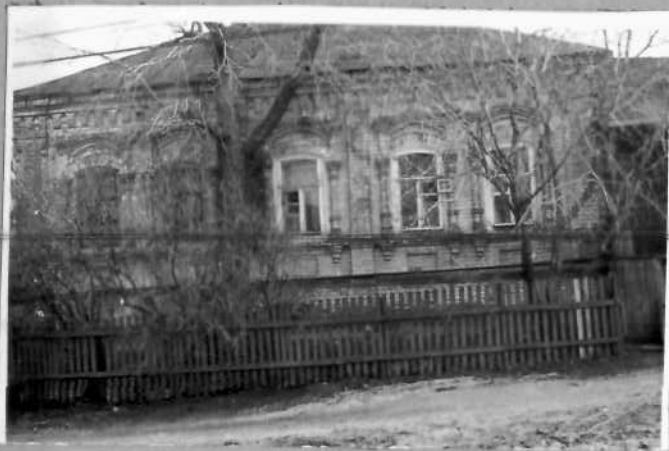
Фото или схематический план

I-этажный кирпичный на высоком цоколе дом, прямоугольный в плане. Главный юго-западный фасад имеет 5 оконных проема с лучковым завершением в обрамлении наличников в виде полуколоннок, несущих пилястры с лучковым сандриком. Венчающий карниз украшен аркатурным поясом. Среднее окно выделено пилястрами. Крыша вальмовая железная. К юго-восточному фасаду пристроена веранда, вход на которую с улицы отмечен треугольным навесом и крыльцом.
