# ПАСПОРТ

I. НАИМЕНОВАНИЕ ПАМЯТНИКА Ворота кладбища

IV. АДРЕС (местонахождение) ПАМЯТНИКА Ивановская область Савинский район  
(АССР, край, область, район, автономная обл.)
д. Корзино16 км к юго-востокуот райцентра(административный округ, железнодорожный пункт, пути подъезда)
 V. ХАРАКТЕР  
СОВРЕМЕННОГО  
ИСПОЛЬЗОВАНИЯ

**УЧЕТНАЯ КАРТОЧКА**

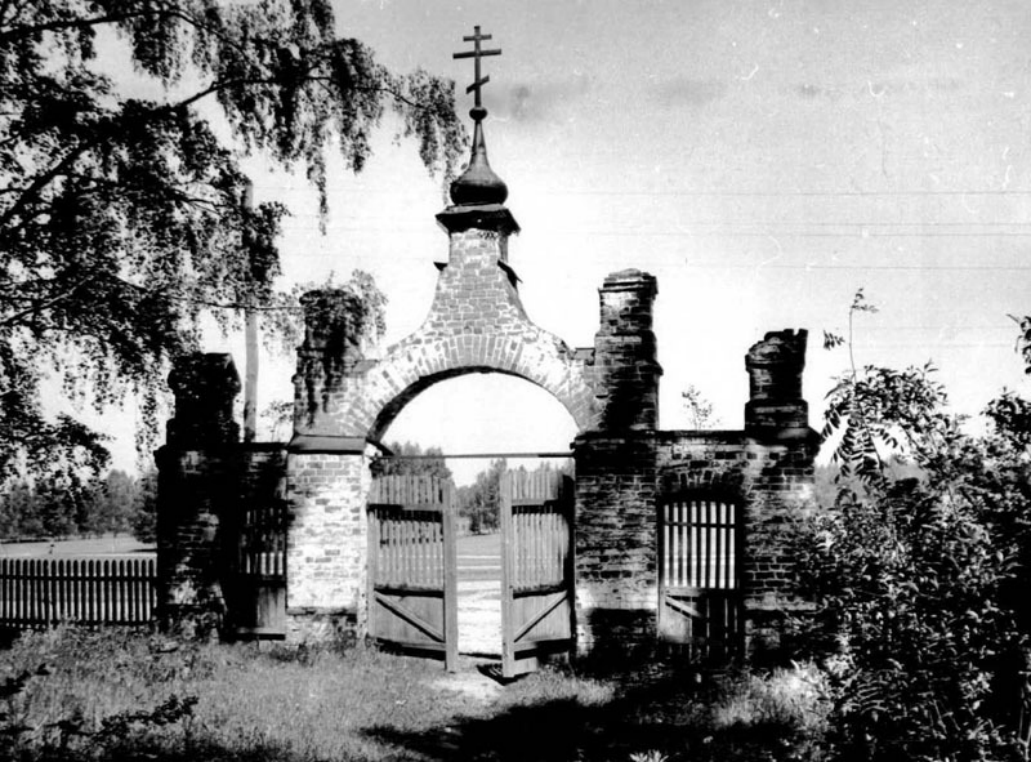
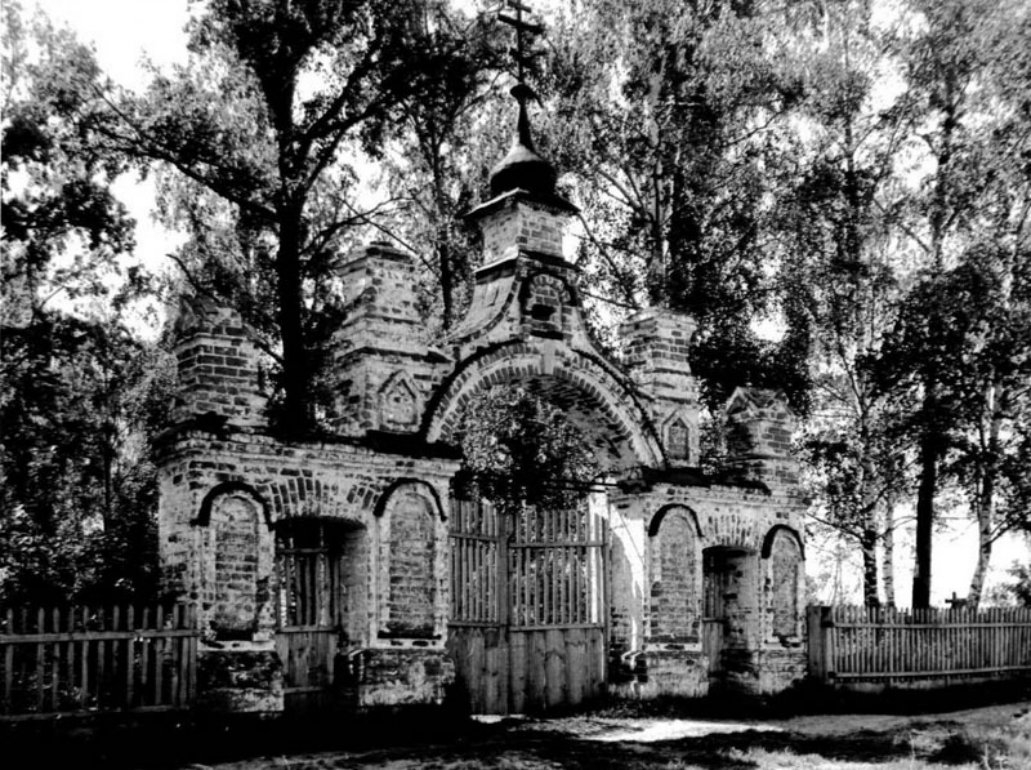
Ворота в основном сохранились. Утрачены завершения боковых декоративных глав.

Ворота представляют собой трехпролетное кирпичное сооружение со следами побелки, увенчанное пятью декоративными главками. Центральный пролет шире боковых и перекрыт аркой лучкового очертания. Боковые пролеты — перекрыты лучковой перемычкой. Северные грани столбов имеют цоколь и ниши с полукруглыми завершениями. Боковые части постройки увенчаны трехчастными карнизами, состоящим из горизонтальных тяг. Центральная пара столбов несет арку, перекрывающую пролет, по сторонам которой расположены постаменты главок, лицевые грани которых обработаны нишами с фронтовыми завершениями. Постамент центральной главы, венчающей арку, фланкирован дугообразными спусками барочных очертаний и имеет нишу — киот с полукруглым завершением, расположенным на его фасадной грани. Постаменты крайних глав таких ниш не имеют и поверх венчающего карниза обработаны миниатюрными фронтонами. Пять арок скреплены двумя железными связями.

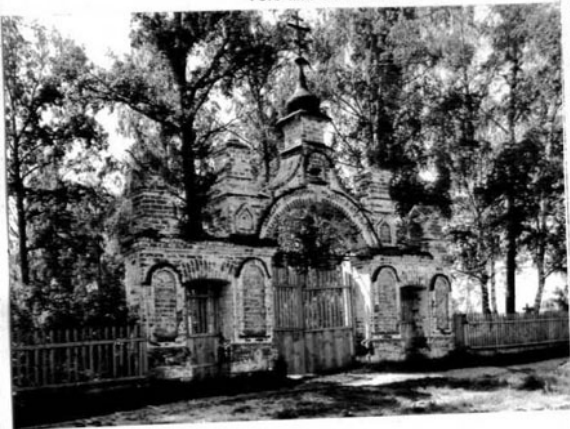
Фото или схематический план

Ворота расположены к юго-западу от церкви и обращены на север. Они представляют собой трехпролетное кирпичное сооружение, увенчанное пятью декоративными главками. Центральный пролет перекрывает аркой лучковых очертаний. Пять арок скреплены двумя железными связями. Боковые пролеты перекрываются лучковой перемычкой. Пятиглавое завершение ворот имеет пирамидальную композицию, подчеркнутую различным характером декоративного оформления глав.

В декоративном оформлении фасада ворот использованы ниши с полукруглыми или фронтовыми завершениями. Боковые части постройки увенчаны трехчастным карнизом

осн. габариты плана: 8.6x0,95 м  
размеры кирпича: 26x12x6,5 см
