П А С П О Р Т

I. НАИМЕНОВАНИЕ ПАМЯТНИКА _____ Башня полубоевая № 9 _____

IV. АДРЕС (местонахождение) ПАМЯТНИКА _____ Республика Ингушетия, Джейрахский р-н, с. Лялах _____

УЧЕТНАЯ КАРТОЧКА

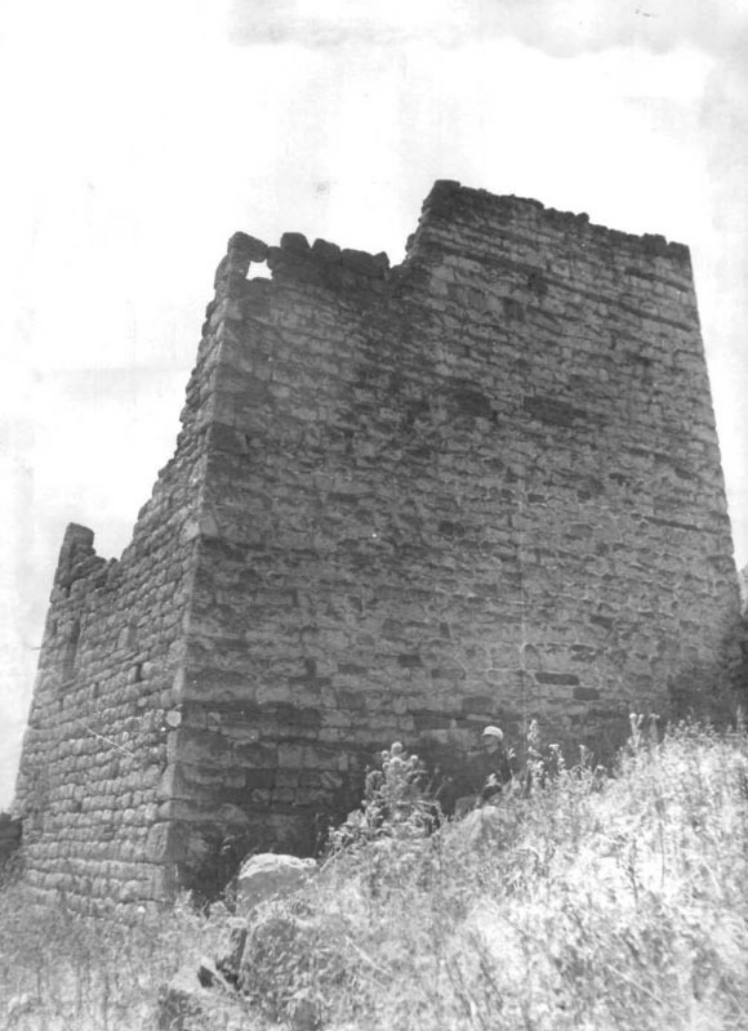
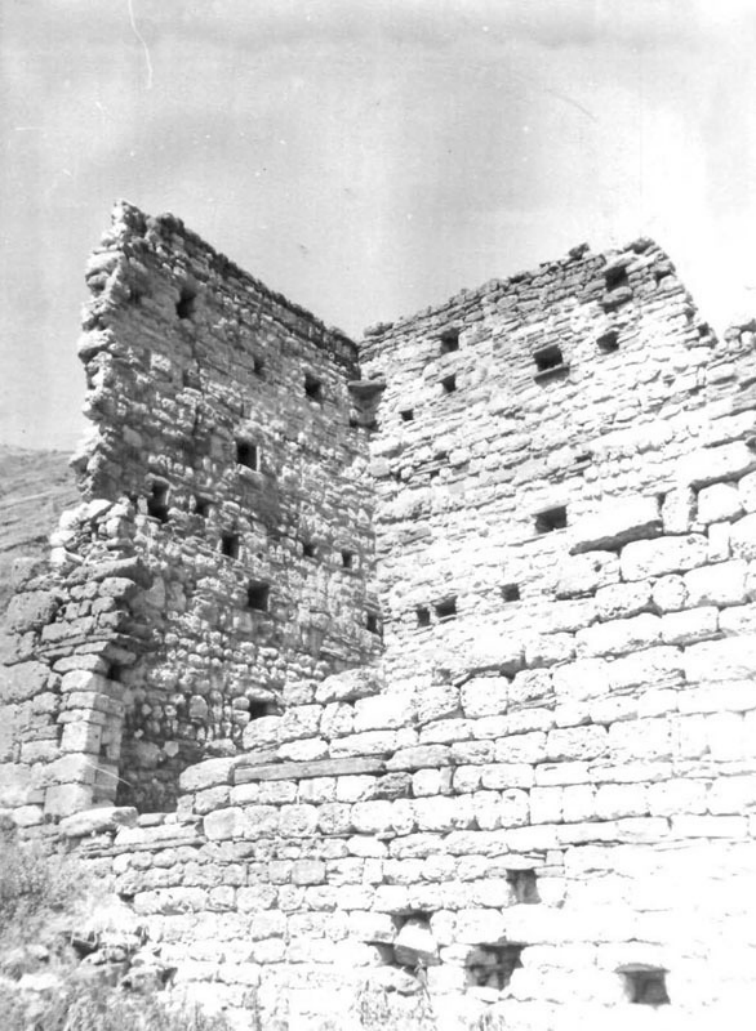
Утрачено: покрытие, перекрытия, центральный опорный столб, боевой балкончик, заполнения оконных и дверных проемов.

Башня расположена на южной окраине селения, в самой верхней его части, в группе башен (№№ 8, 9, 10, 11). Поставлена на рельефе, главным фасадом (южным) обращена в долину. Башня трехъярусная, прямоугольная в плане.

Стены имеют заметный уклон вверх. Дверные проемы в стене южного фасада. Кладка стен из грубо обработанных камней на известковом растворе. В кладке стены главного фасада хорошо видна порядовка. В кладке стен других фасадов порядовка менее четкая. В углах крупные каменные блоки для перевязки смежных стен.

Дверные проемы арочной формы, перемычка клинчатая из крупных каменных блоков.

Размеры башни в плане 6, 9 x 10 м, толщина стен 65 см. ширина проема на первом ярусе 90 см.

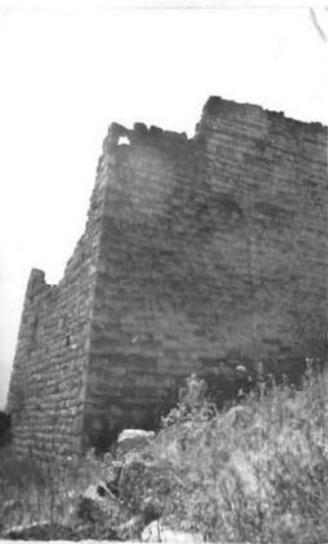
Фото или схематический план

Башня расположена на южной окраине селения, в самой верхней его части, в группе башен (№№ 8, 9, 10, 11). Поставлена на рельефе, главным фасадом (южным) обращена в долину. Башня трехъярусная, прямоугольная в плане.

Стены имеют заметный уклон кверху. Дверные проемы в стене южного фасада.

Кладка стен из грубо обработанных камней на известковом растворе. В кладке стены главного фасада хорошо видна порядовка. В кладке стен других фасадов порядовка менее четкая. В углах крупные каменные блоки для перевязки смежных стен.

Дверные проемы арочной формы, перемычка клинчатая из крупных каменных блоков.

Размеры башни в плане 6, 9 x 10 м, толщина стен 65 см., ширина проема на первом ярусе 90 см.
