П А С П О Р Т

I. НАИМЕНОВАНИЕ ПАМЯТНИКА УСПЕНСКИЙ СОБОР

1790-1800 г.г.

IV. АДРЕС (местонахождение) ПАМЯТНИКА Пермская область, г.Оса.

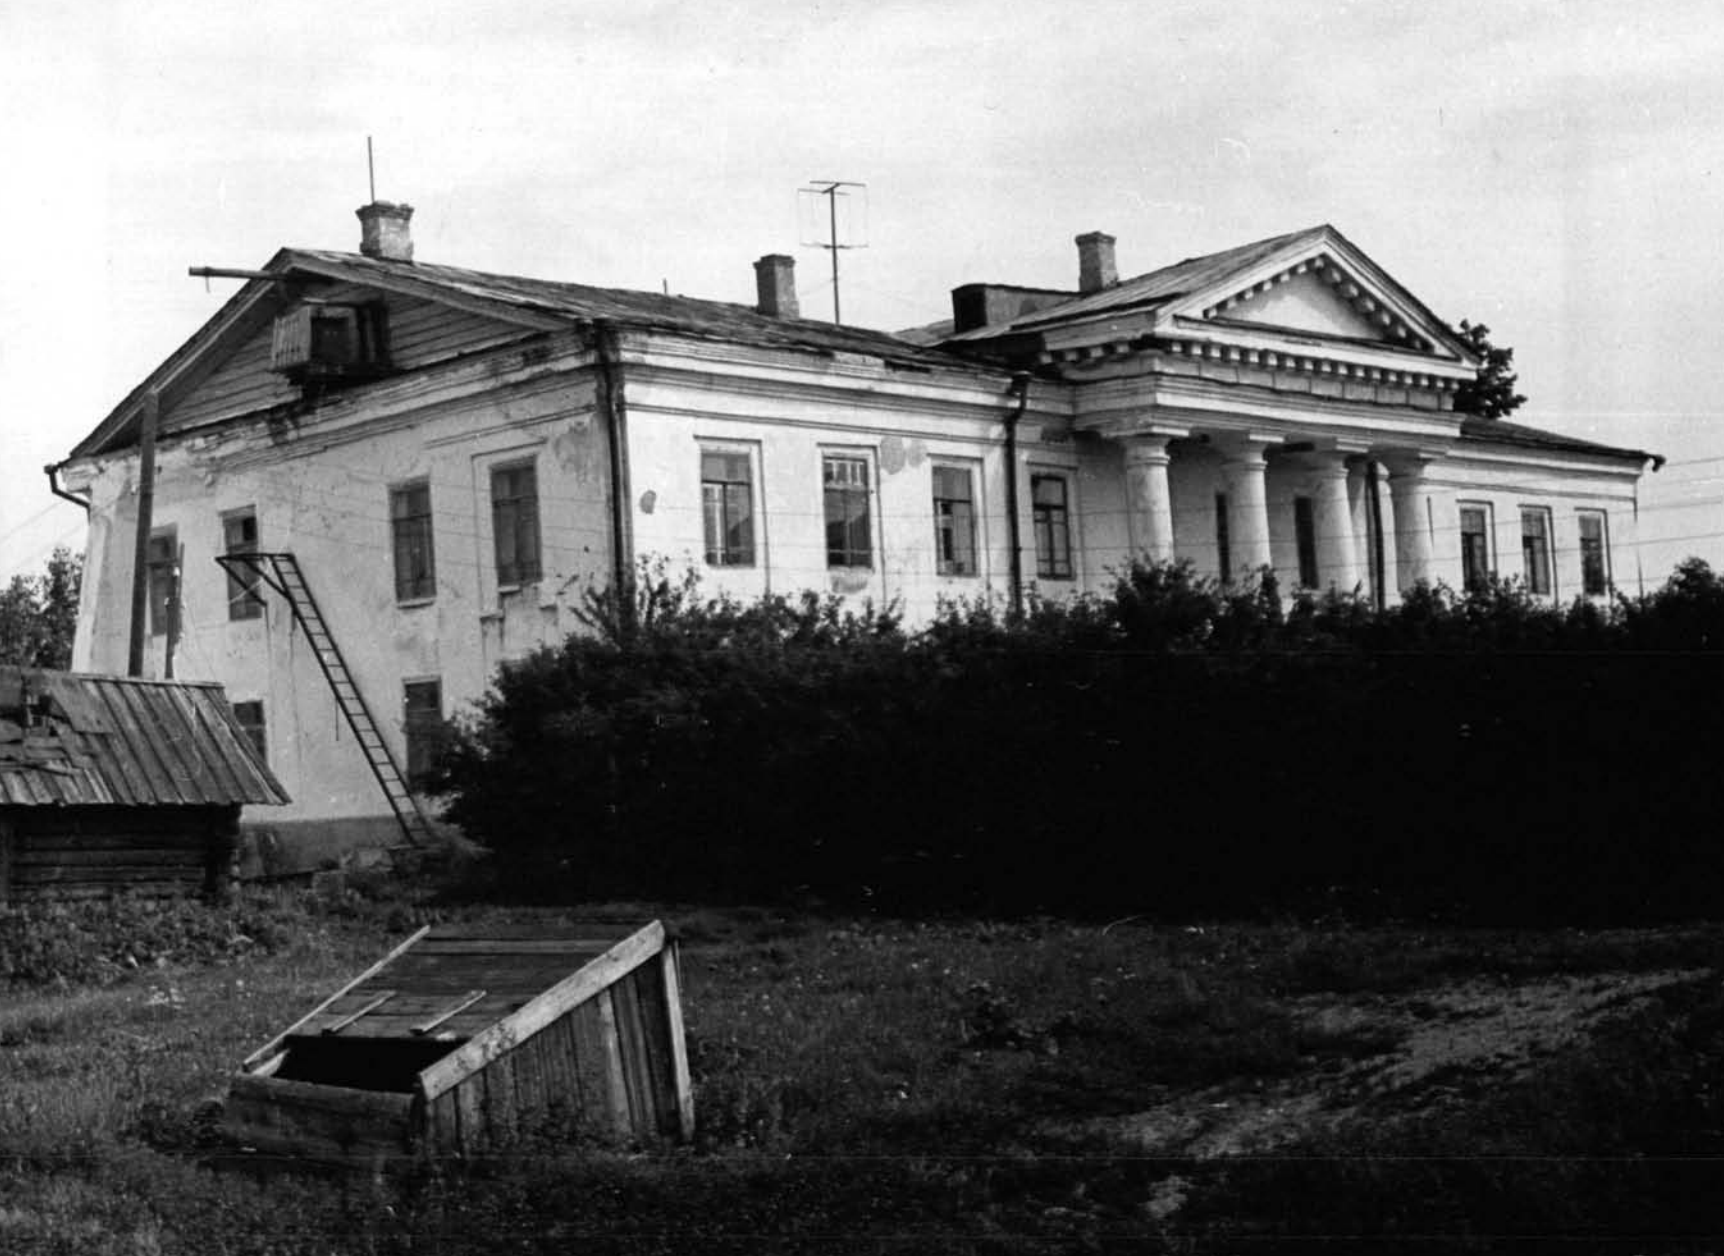
Вид с юго-запада.

Здание расположено в центре города на вершине холма на берегу Воткинского водохранилища. Успенский собор дошел до наших дней в сильно измененном виде. Утрачен купол с главой, колокольня, вместо апсиды сделан прямоугольный кирпичный пристрой. Разобранная колокольня представляла собой многоярусную композицию. Над притвором находился четырехгранный ярус звона над которым возвышался восьмерик увенчанный куполом и шпилем с небольшой главкой и крестом. Основной храм завершен куполом со световым барабаном, увенчанным главой с узкой шейкой.

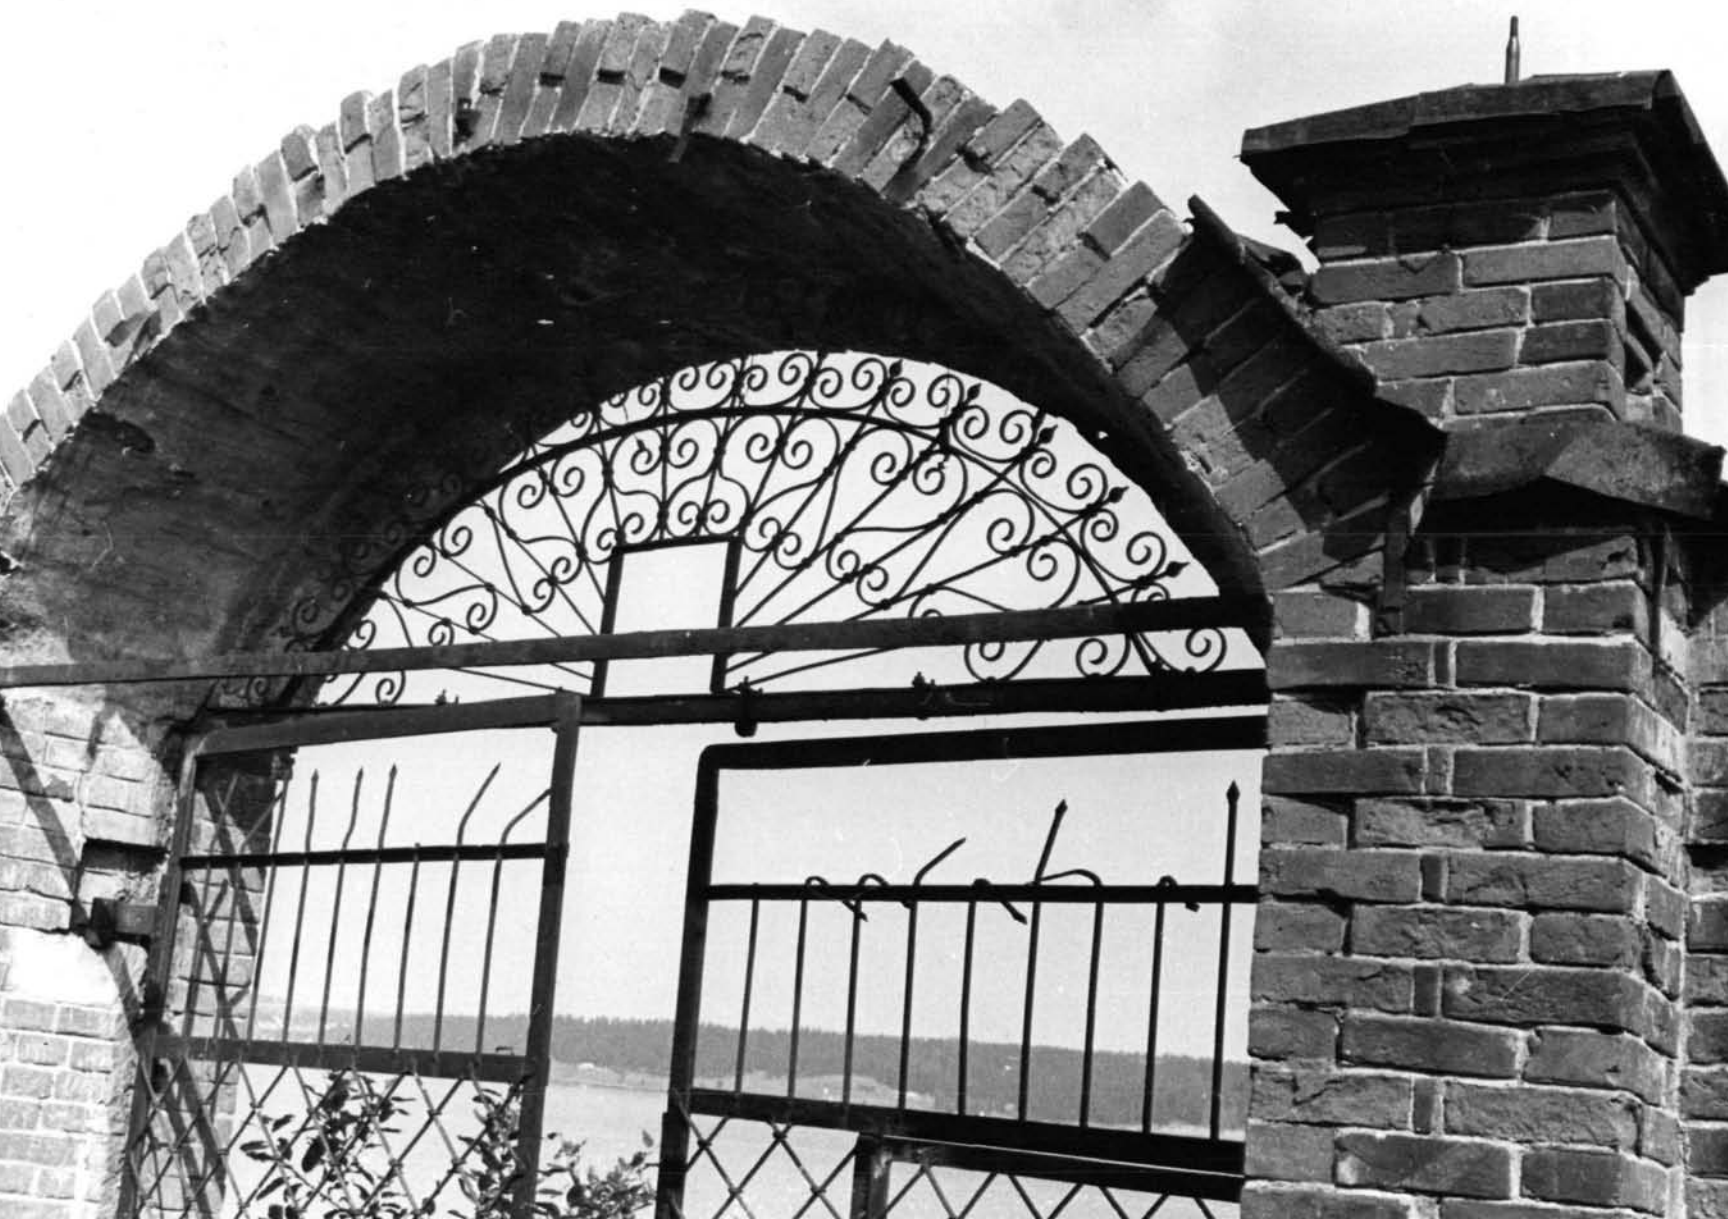
фрагмент ворот ограды.

Здание обнесено кирпичной оградой с коваными железными решетками. Кованые решетки ограды имеют два вида узоров, различных по своему рисунку. Южная сторона ограды имеет более простой узор, чем восточная. Сохранились ворота, перекрытые кирпичной аркой, с решетчатыми створками, ажурным кованым вкладышом.
