# П А С П О Р Т

АНСАМБЛЬ ЦЕРКВЕЙ

Храмовый комплекс. Церковь Преображения и церковь Воскресения

Храмовый комплекс. Церковь Преображения и церковь Воскресения.

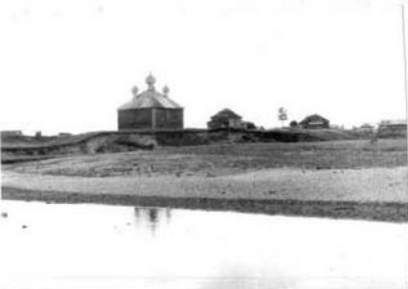
Фото или схематический план

Храмовый комплекс расположен на восточной части села Ирма на высоком берегу реки Ирма.

Комплекс составляют деревянные церкви Преображения 1679-1717 гг., Воскресения 1887 г. и дом настоятеля прихода конца XIX века.

Церковь Воскресения с домом настоятеля расположены ближе к селу, церковь Преображения поставлена на участке, окруженном рвом. На отдельном холмистом участке размещено кладбище.

Располагаясь на различных участках рельефа местности, все части комплекса, в то же время, поставлены вдоль оси восток - запад, проходящей через церковь Преображения. Параллельно этой оси расположены и несколько порядков, образующих село Ирма и ориентированных на комплекс.
