П А С П О Р Т

I. НАИМЕНОВАНИЕ ПАМЯТНИКА Дом жилой

Вкладыш к паспорту
 Дом жилой
 Краснодарский край, г.Краснодар
 ул.Кирова, 70

УЧЕТНАЯ КАРТОЧКА

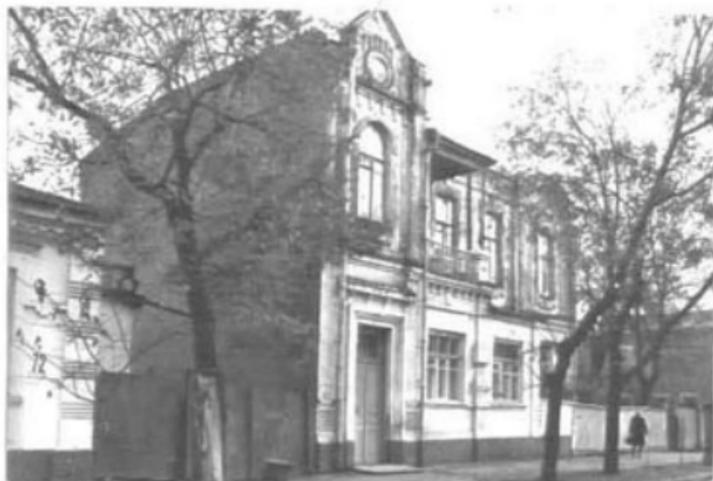
Фото или схематический план

Двухэтажный двухквартирный доходный дом с *смежными комнатами квартир* каждого этажа имеет сложную конфигурацию плана и расположен по Красной линии ул. им. С. М. Кирова, среди одно-двухэтажной застройки.

Главный фасад в пять осей с ризалитом по первой оси раскрепован пилястрами по краям фасада и в междоконных простенках между 1-2 и 4-5 осями. Ризалит увенчан аттиком в виде фронтона.

По горизонтали фасад раскрепован колонком, тягой под окнами и междуетажными и венчающими карнизами. Архитектура переходит в аттик лучковой формы под окном по пятой оси.
