П А С П О Р Т

I. НАИМЕНОВАНИЕ ПАМЯТНИКА Ул. Цюрупы. Застройка. Усадьба Шилова. Комплекс

1899 г.

г. Вытегра, ул. Цюрупы, 76

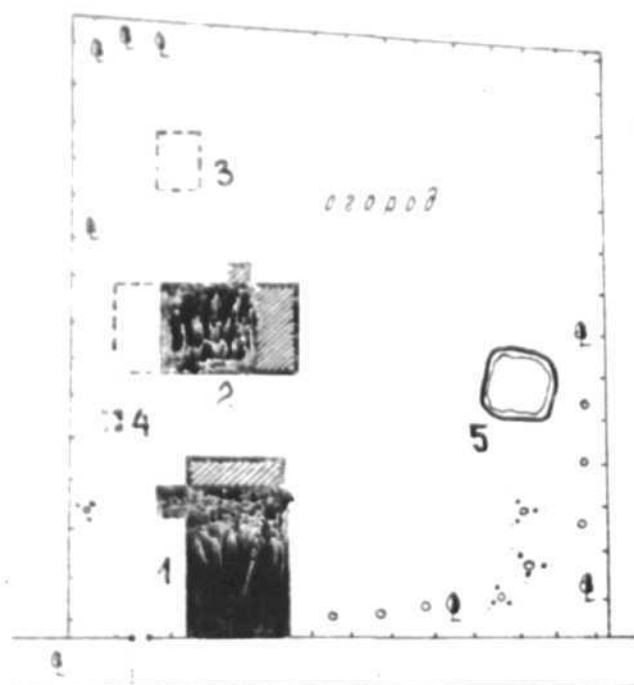
ГЕНПЛАН

- 1 - ГЛАВНЫЙ ДОМ, 1899 г.
- 2 - АМБАР, кон. XIX в.
- 3 - БАНЯ, кон. XIX в.
- 4 - КЛОДЕЦ, XX в.
- 5 - ПРУД

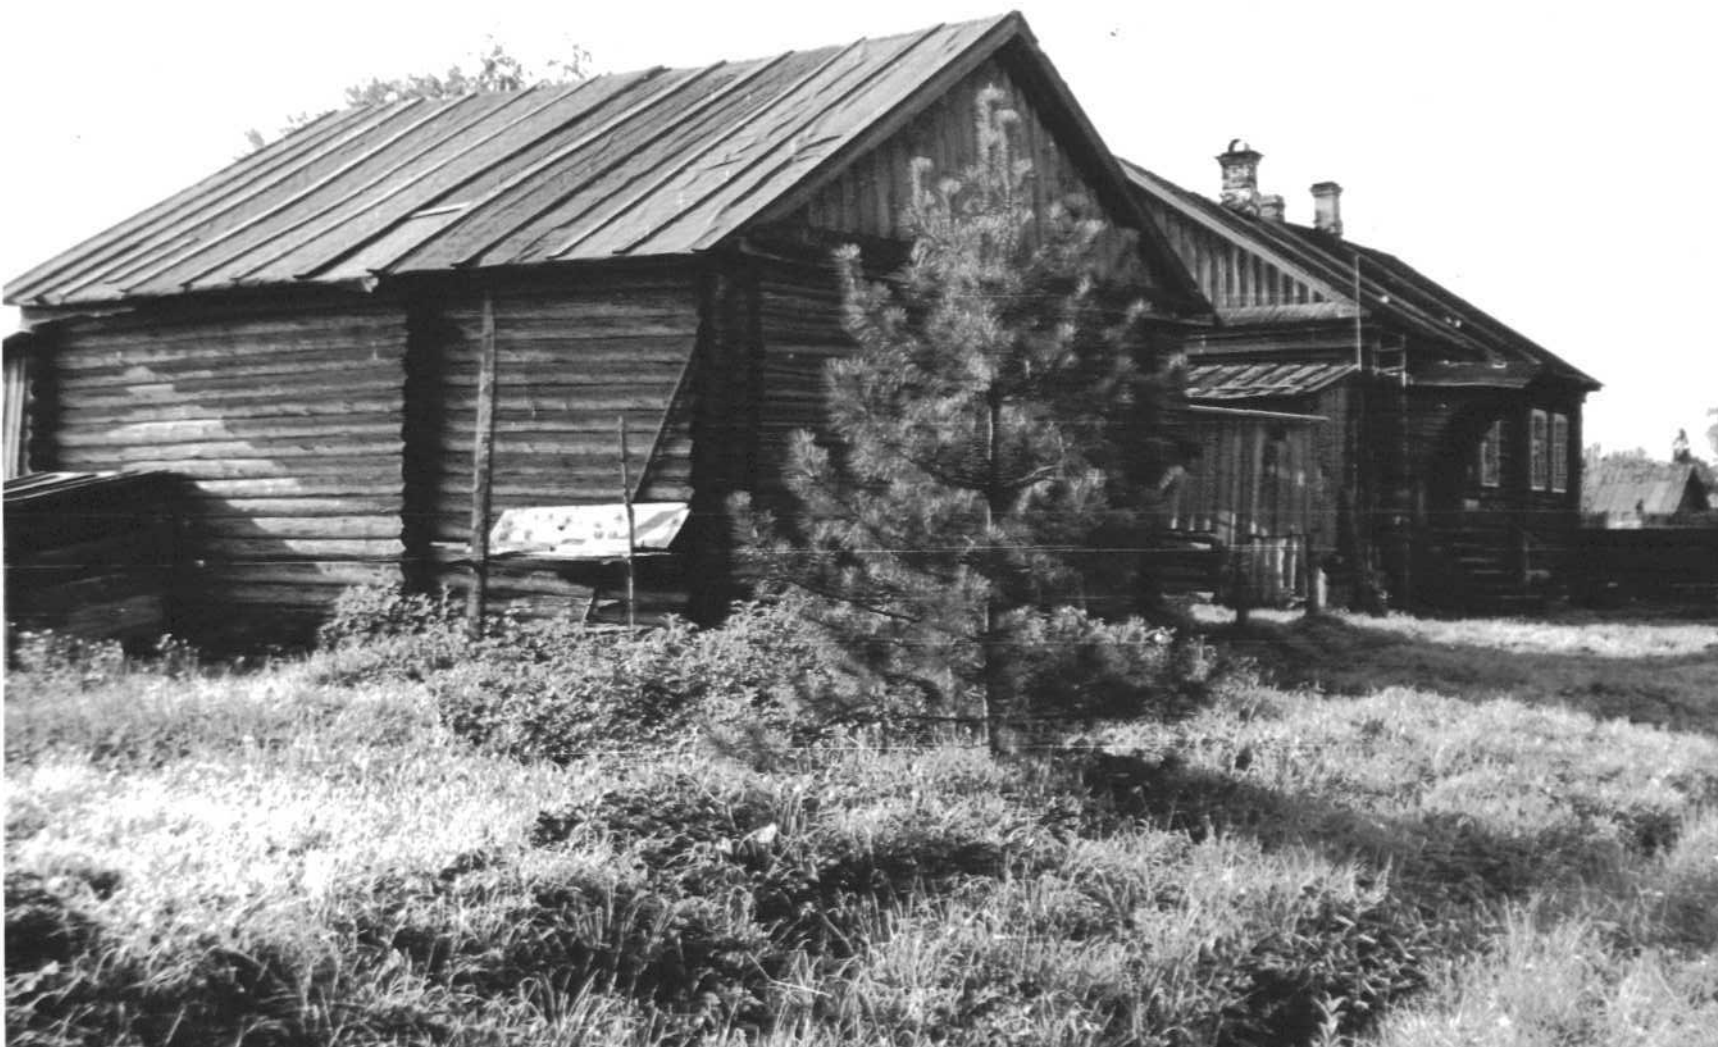
I. Вологодская обл. г. Вытегра
ул. Цюрупы, 76. Усадьба Шилова, 1899г.
Комплекс. Общий вид усадьбы с се-
вера.

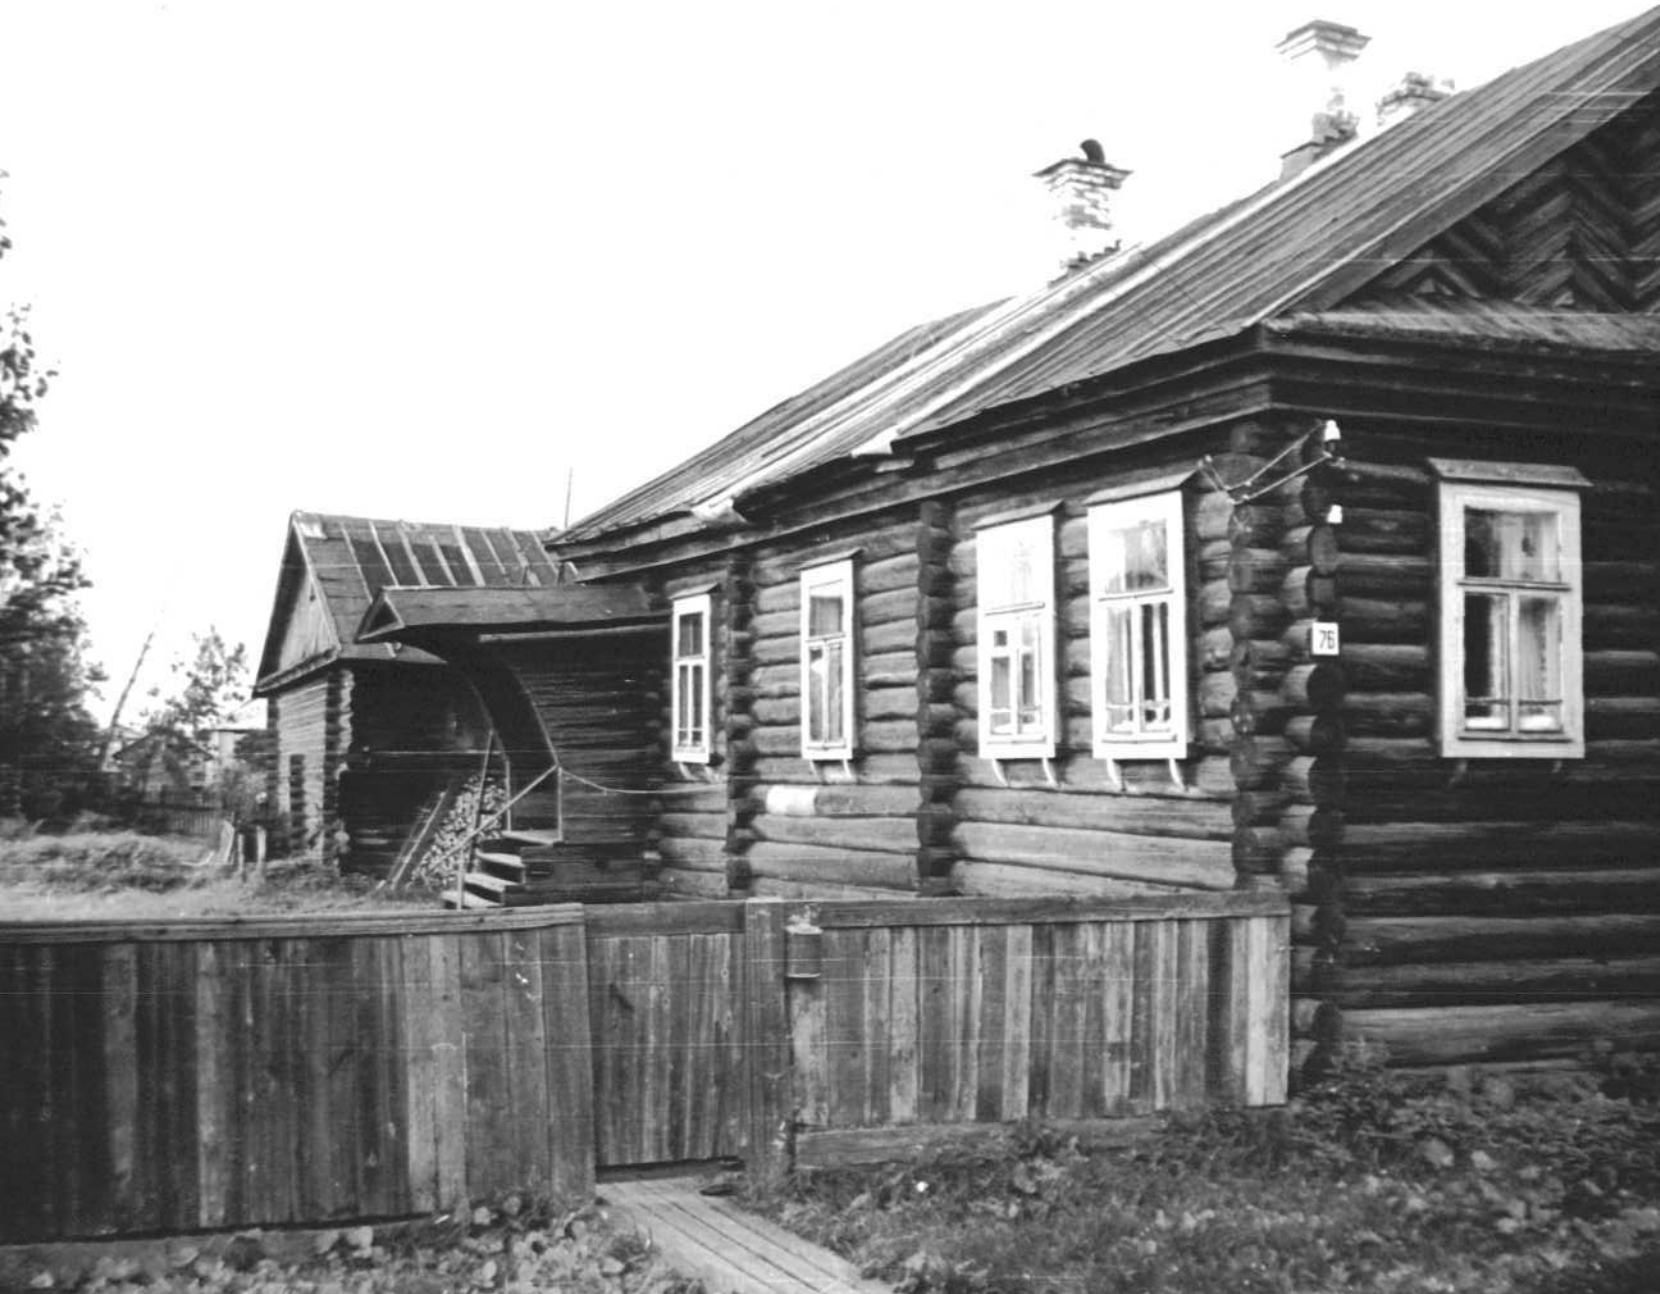
2. Вологодская обл. г. Вытегра
ул. Дюрупы, 76. Усадьба Шилова, 1899г.
Комплекс. Общий вид на усадьбу с
ул. Дюрупы (с запада).
Фото Гельфера С.В., 1988г.

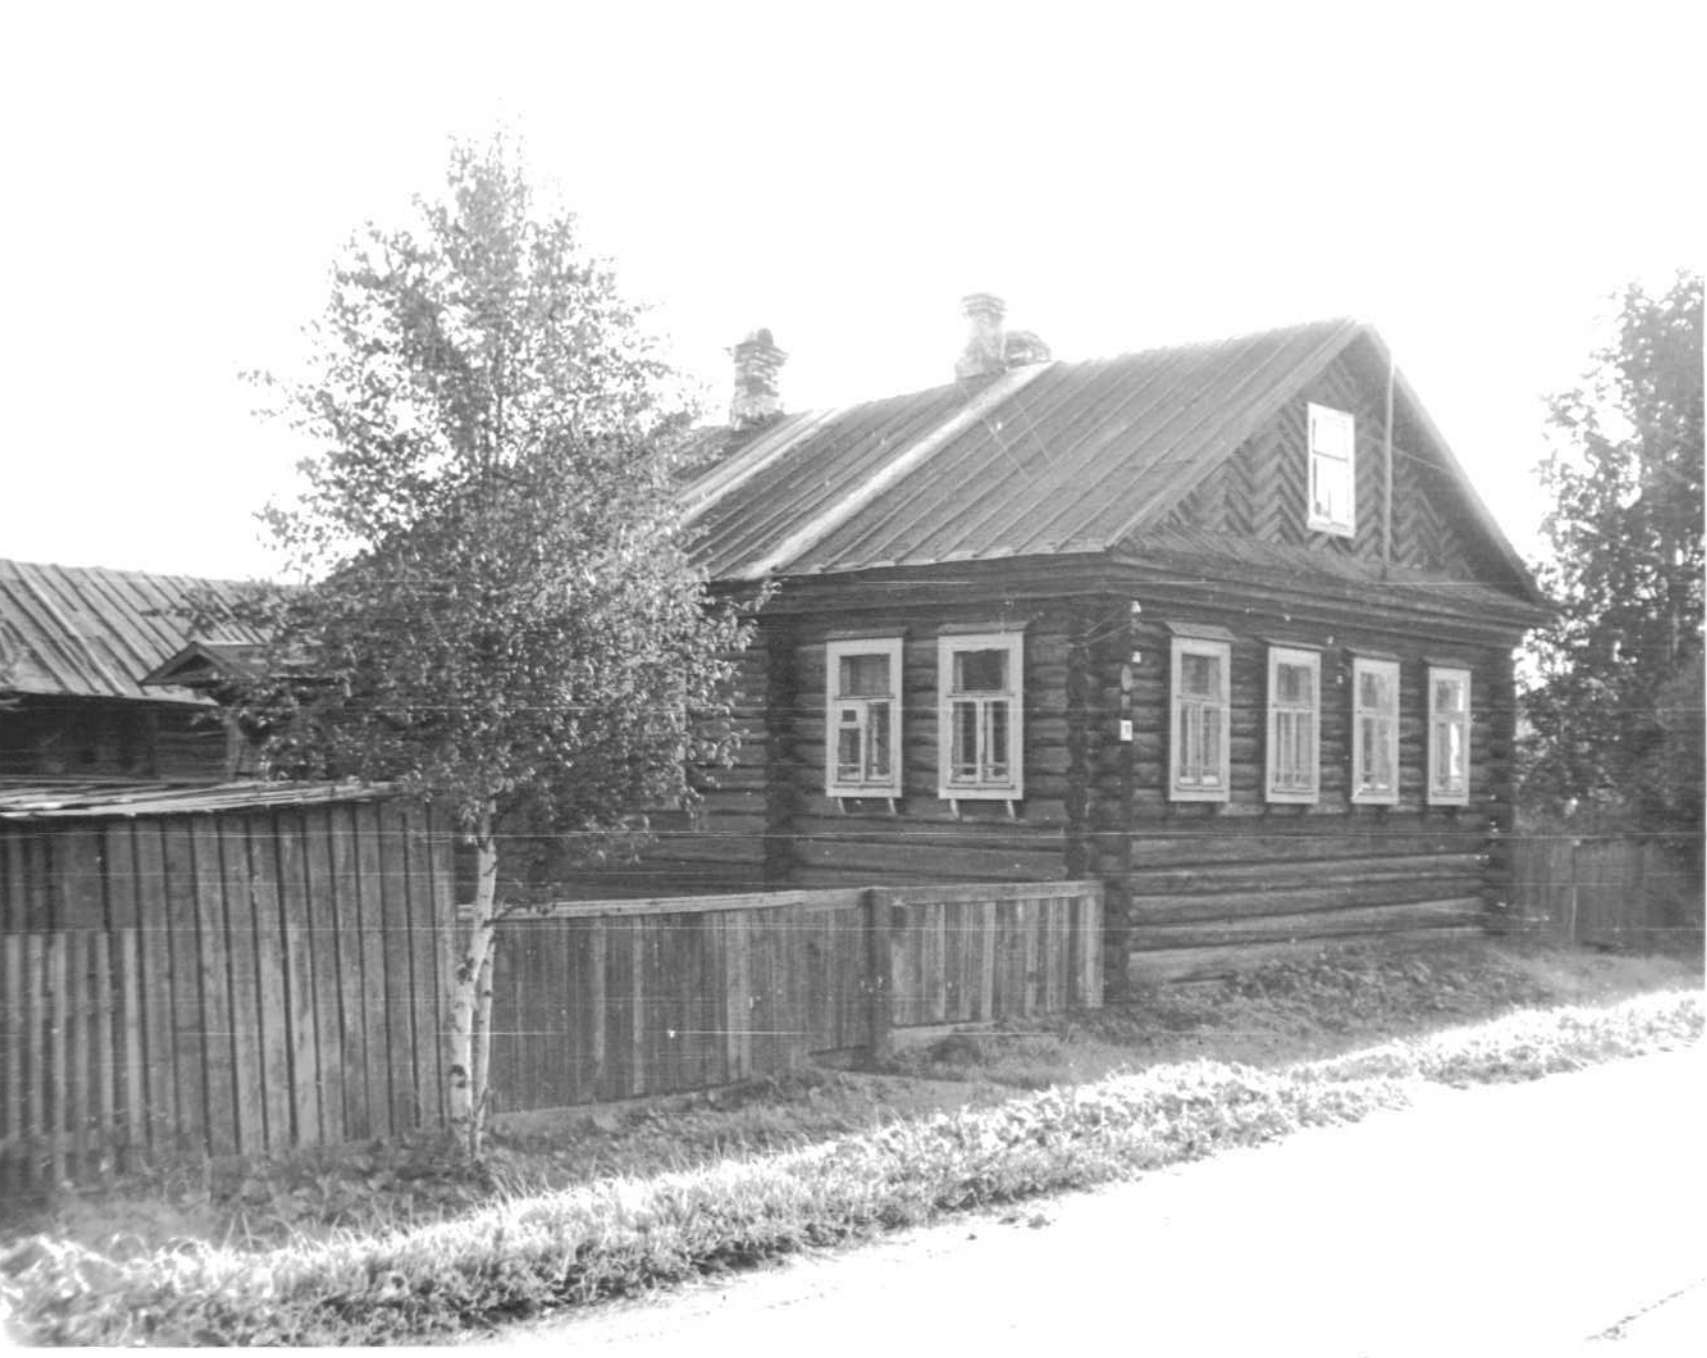
3. Вологодская обл. г. Вытегра
ул. Дюрупы, 76. Усадьба Шилова, 1899г.
Комплекс. Общий вид гл. дома с запада.
Фото Гельфера С.В., 1988г.

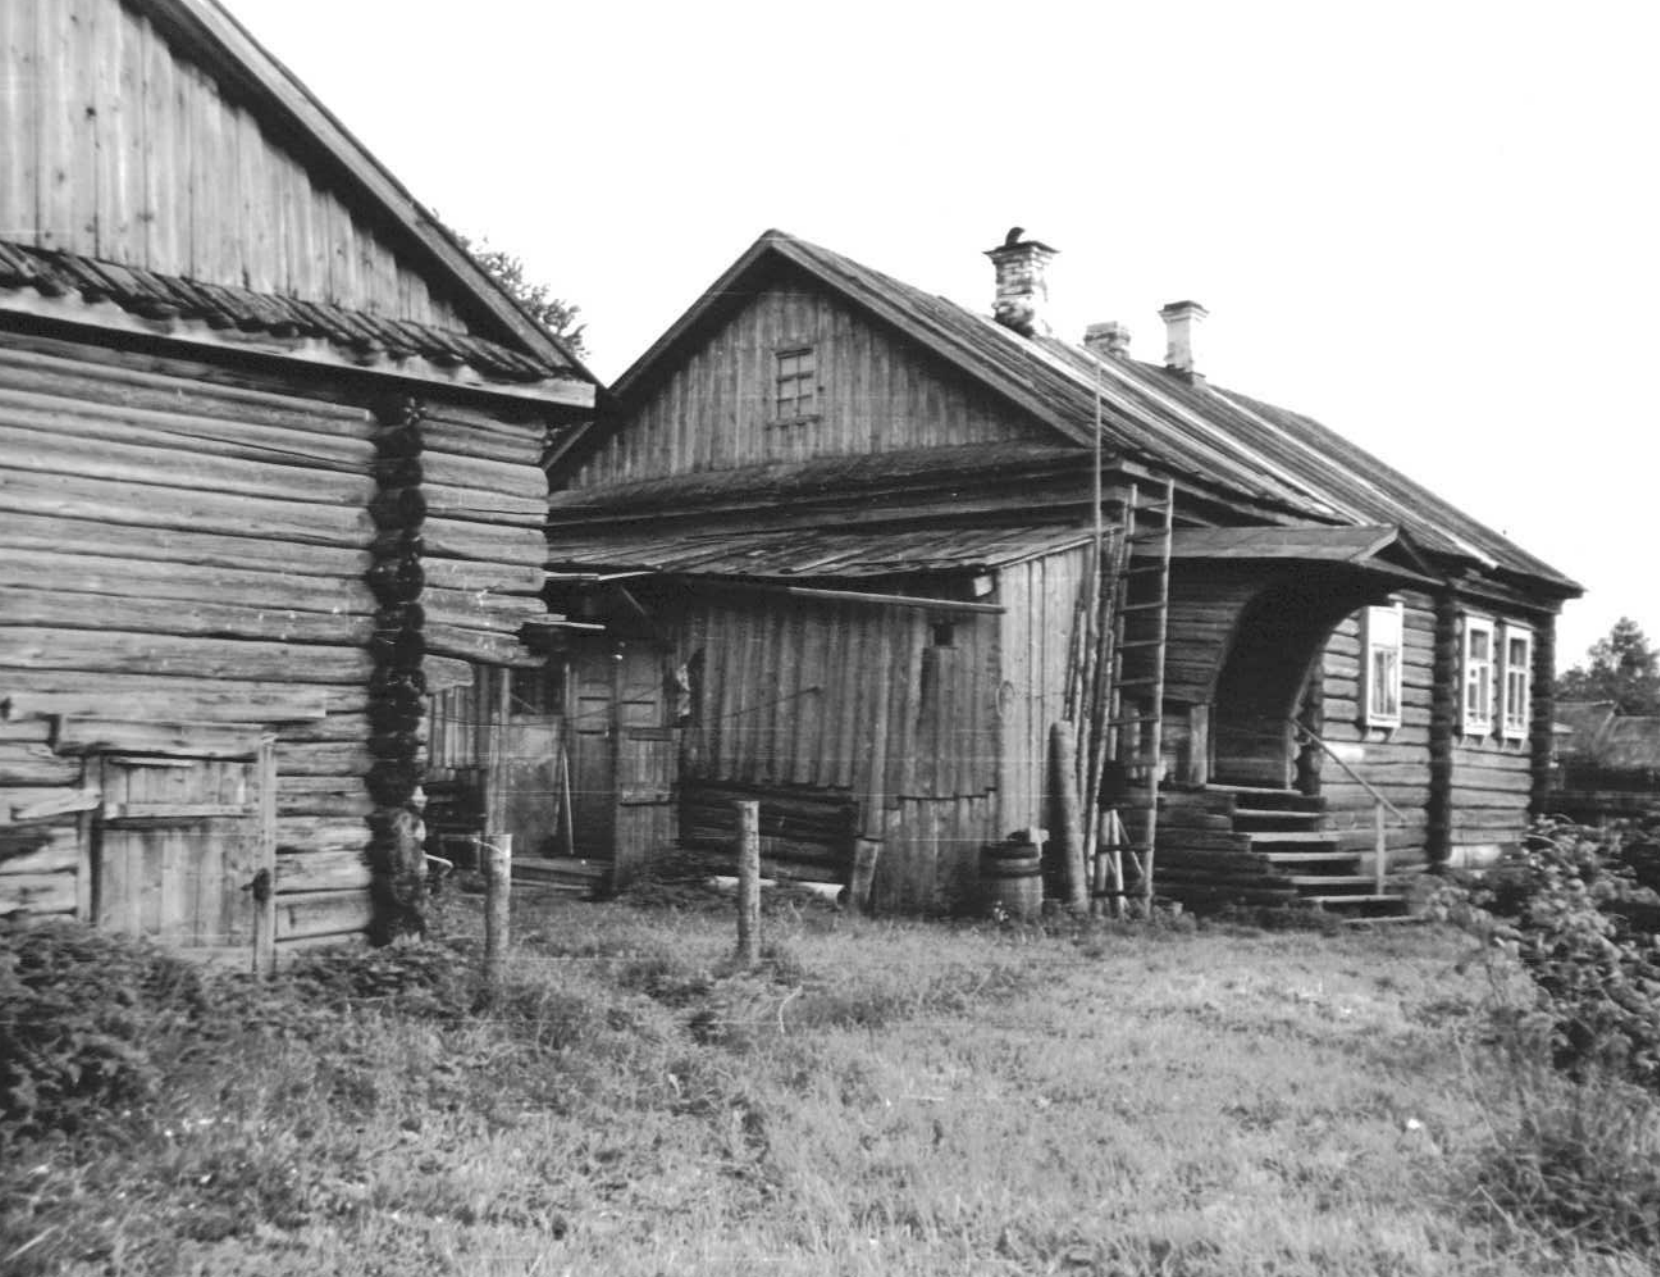
4. Вологодская обл. г. Вытегра
ул. Дюрупы, 76. Усадьба Шилова, 1899г.
Комплекс. Общий вид гл. дома с усадь-
бы (с севера)
Фото Гельфера С.В., 1988г.

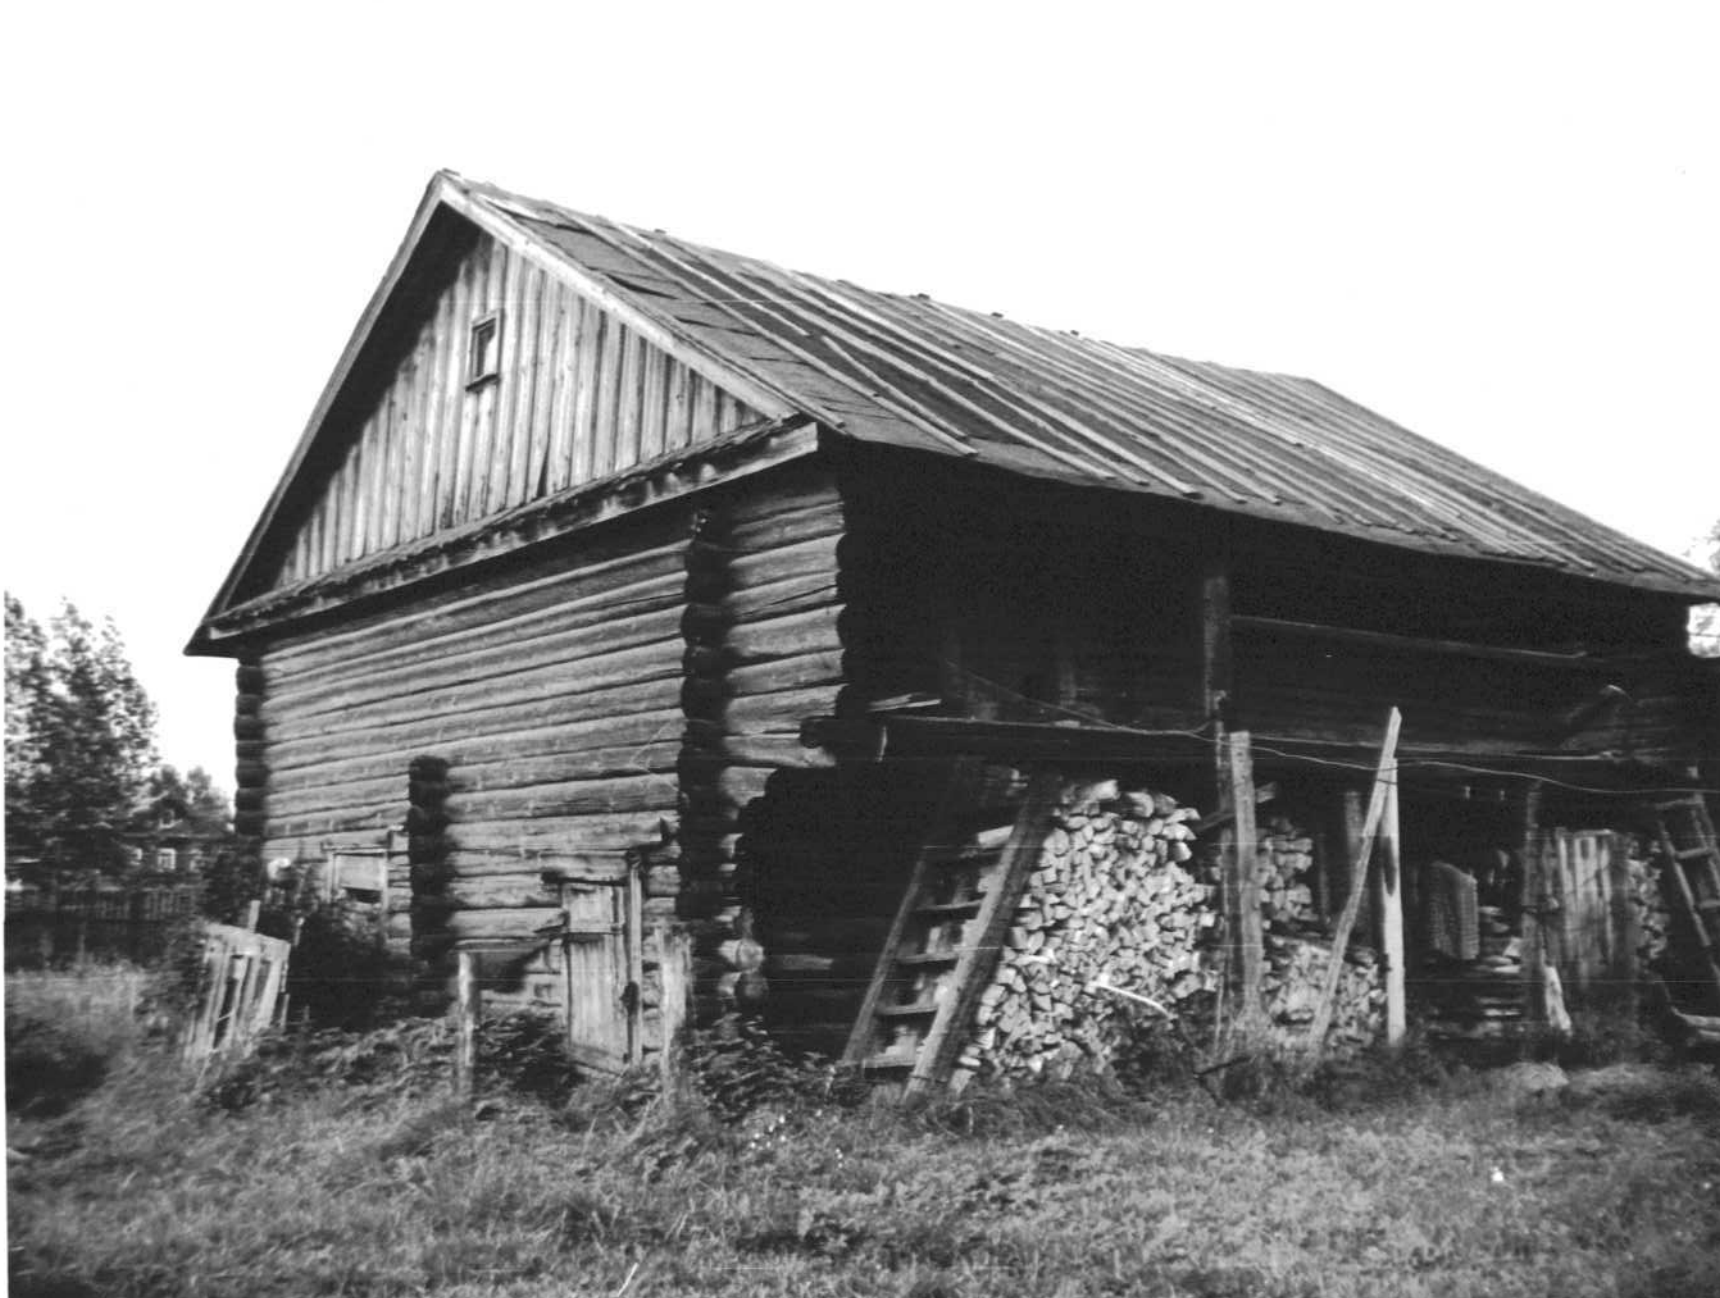
5. Вологодская обл. г. Вытегра
ул. Цюрупы, 76. Усадьба Шилова, 1899г.
Комплекс. Общий вид амбара с юго-
запада.
