ПАСПОРТ

I. НАИМЕНОВАНИЕ ПАМЯТНИКА Архитектурный ансамбль Никольской и Владимирской церквей*(совмещенный комплекс, состоящий из Никольской и Владимирской церквей, расположенных в историческом центре села Филиадино - административного центра Филиадинского национального округа)*

Конец XVIII в. — I-я половина XIX в.

Ивановская область, Савинский район,(АССР, край, область, район, автономная обл.,село Филиадино, 22 км к юго-западу от райцентранациональный округ, населенный пункт, пути подъезда)

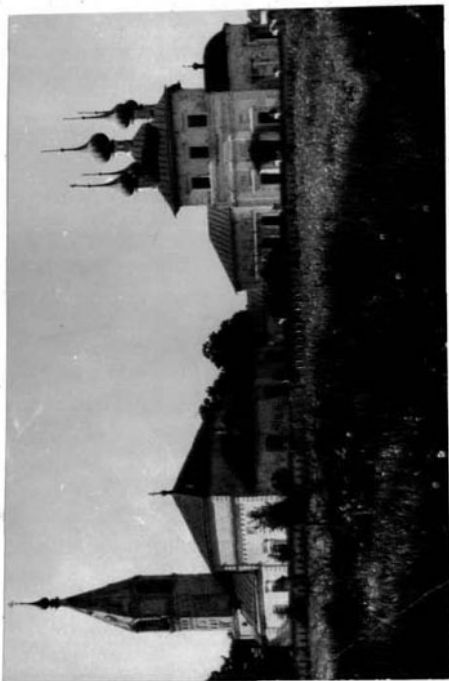
Фото или схематический план

Ансамбль Никольской и Владимирской ц-вей занимает западную часть низины, охваченной с северной, восточной и южной сторон застройкой села.

По периметру неправильного многоугольного в плане участка проходит невысокая кирпичная ограда со столбами. В её восточной части расположены обращенные фасадом к селу ворота, сдвинутые к северу, так же как и лежащее недалеко от них здание пятиглавой Владимирской церкви. Никольская ц. расположена ближе к южной границе участка. Оба храма смещены к восточной стороне ограды. К прислам северо-восточного угла ограды, сдвинутым в территорию участка примыкает одноэтажное здание сторожки, выходящее фасадом на улицу.

Объемно-пространственное решение ансамбля построено на взаимодействии объемов трехъярусной шатровой колокольни Никольской ц. с уступчатым пирамидальным силуэтом Владимирской.

Декор, соединяющий в себе черты русской архитектуры XVIIв. и барокко XVIII позволяет связать разноплановые и разновременные постройки в единую образную структуру ансамбля
