ПАСПОРТ

1. НАИМЕНОВАНИЕ ПАМЯТНИКА Дом жилой А.Ф.Кабанова

1910-е гг.

IV. АДРЕС (местонахождение) ПАМЯТНИКА Башкирская ССР, Белокатайский район,
(АССР, край, область, район, автономная обл.,
с. Белянка

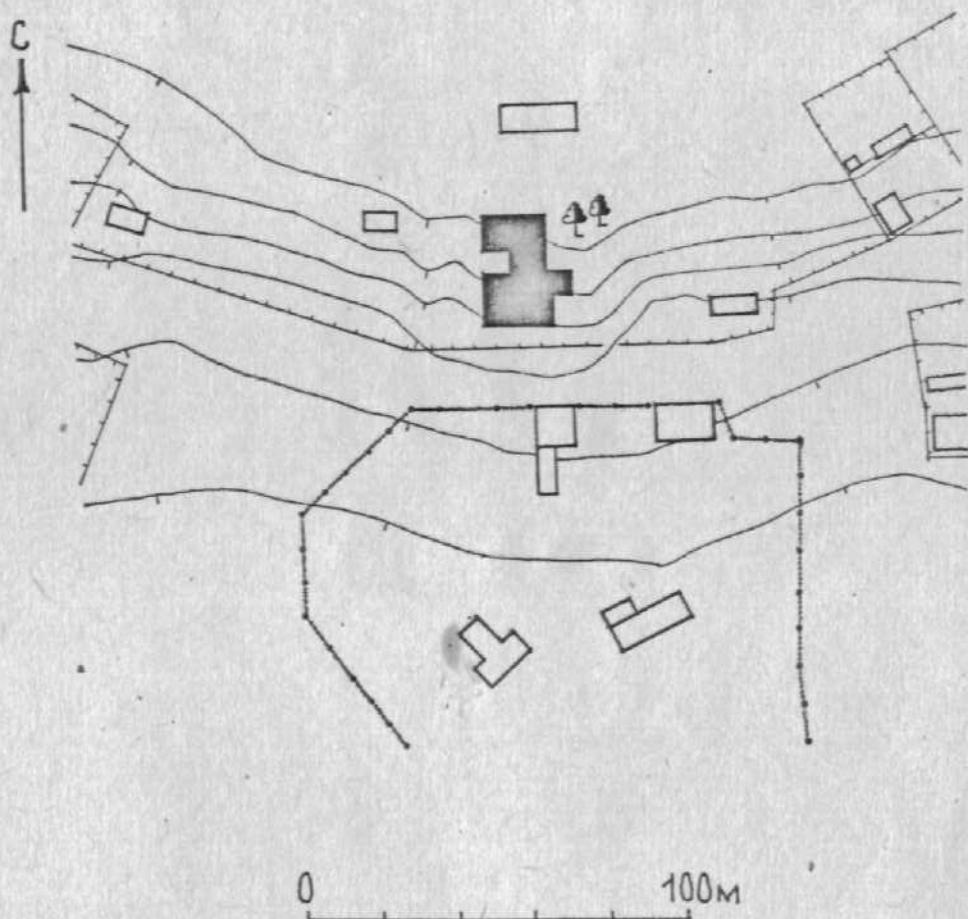
БАШАССР БЕЛОКАТАЙСКИЙ Р-Н с.БЕЛЯНКА
ДОМ ЖИЛОЙ 1910-е ГГ.
ГЕНПЛАН

Расположен на продлении главной улицы на окраине села. Занимает большой участок с понижением в сторону территории бывшего спиртзавода, от которого отделен дорогой.

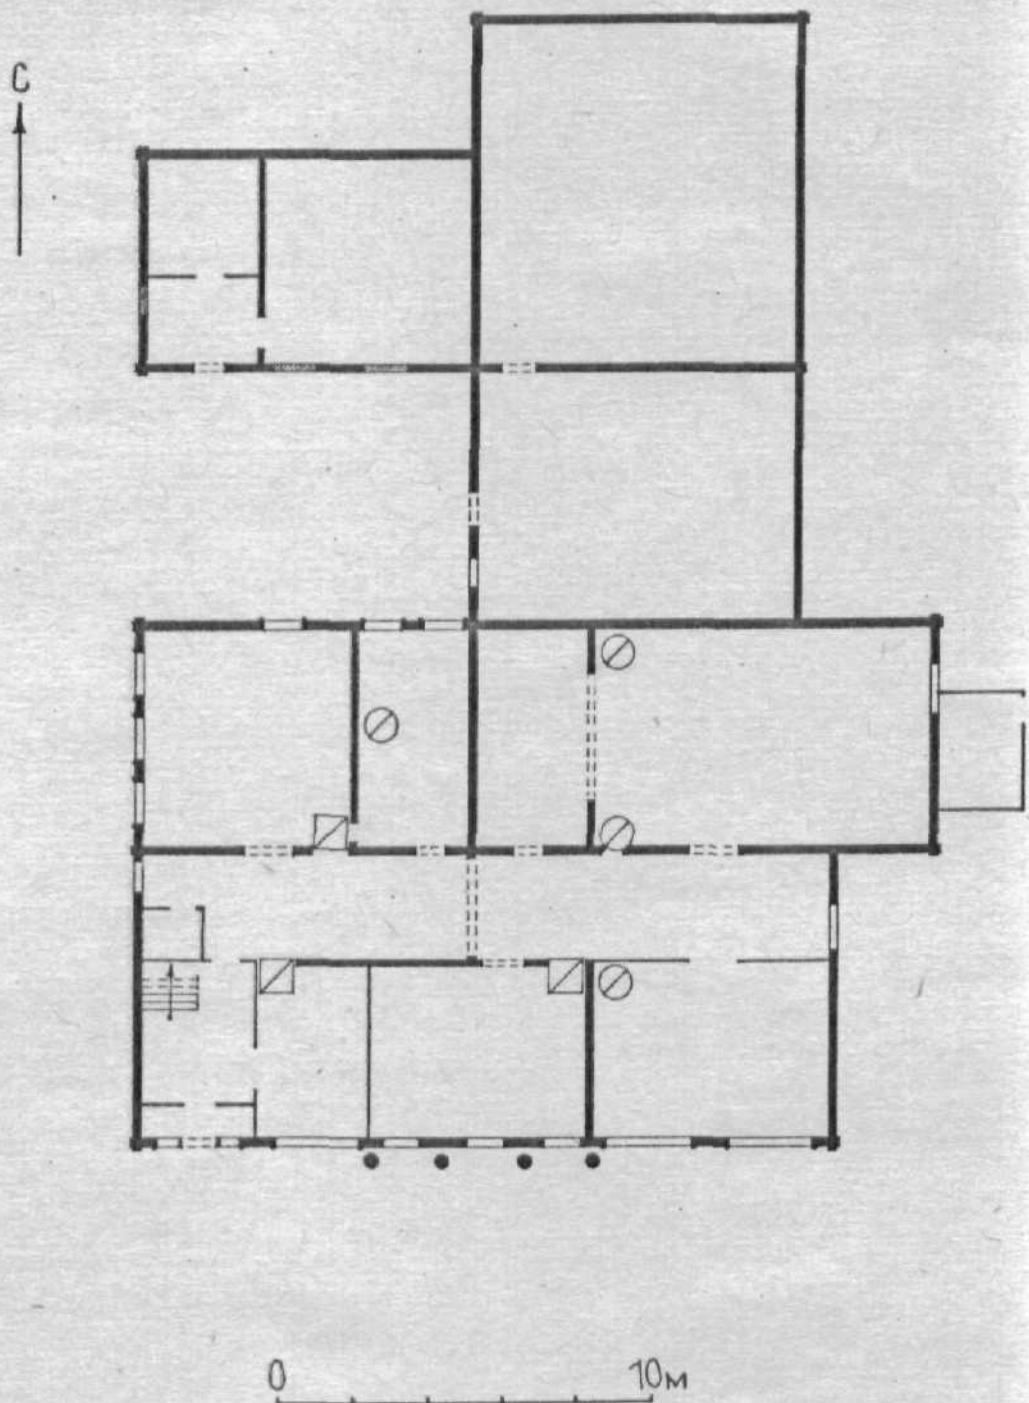
БАШАССР БЕЛОКАДАЙСКИЙ Р-Н с. БЕЛЯНКА
ДОМ ЖИЛОЙ 1910-е гг.
ПЛАН ПЕРВОГО ЭТАЖА

Внутри первый этаж дома состоит из двух самостоятельных частей. Проходящий параллельно главному фасаду коридор южной части освещен с противоположных концов окнами. В него выходят двери, расположенные по сторонам комнат. Лестница на второй этаж ведет из небольшого вестибюля в юго-западном углу (при входе). Северная подклетная часть первого этажа, в свою очередь также состоит из двух изолированных групп невысоких (от 1.0 до 1.8 м) подсобных помещений.

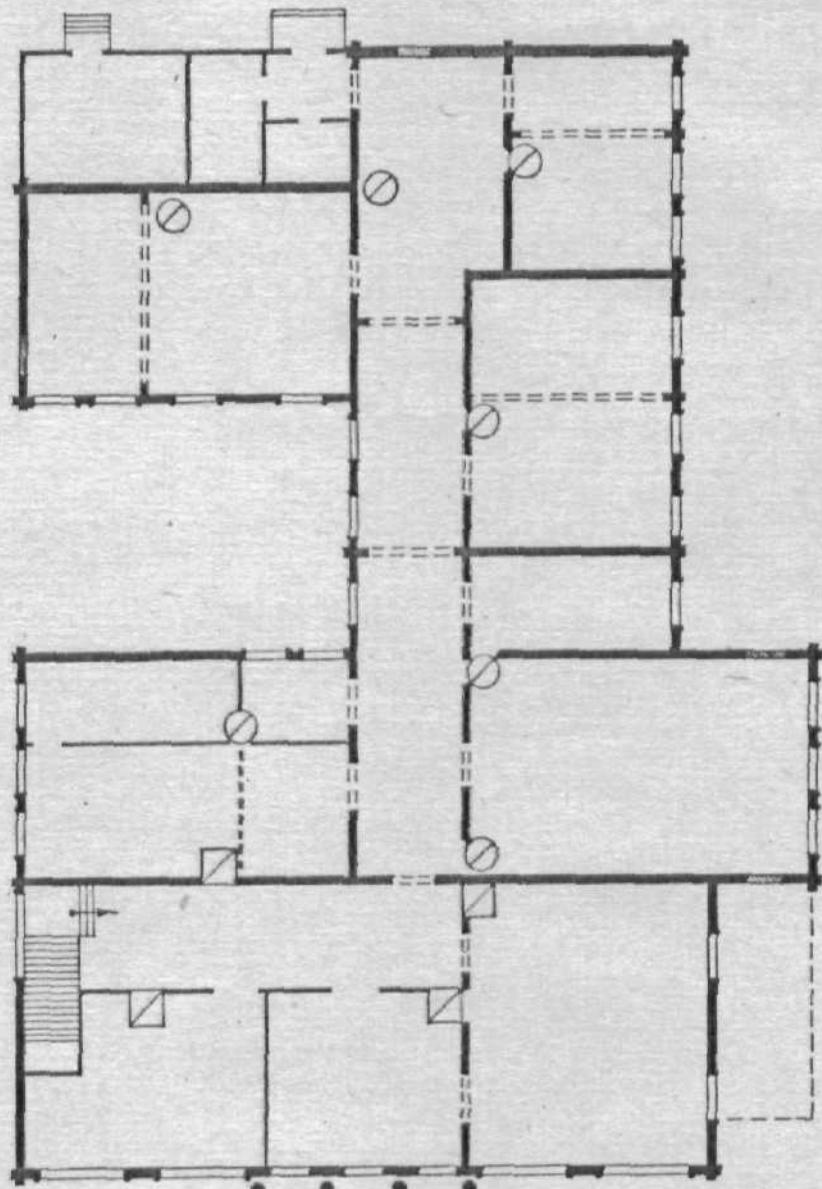
БАШАССР БЕЛОКАТАЙСКИЙ Р-Н с. БЕЛЯНКА
ДОМ ЖИЛОЙ 1910-е гг.
ПЛАН ВТОРОГО ЭТАННА

Освещенный с концов Г-образный коридор второго (основного) этажа имеет, кроме того, три оконных проема выходящих во дворик. Небольшое расширение в северной части коридора служило своеобразным вестибюлем при входе со двора. Расположенные с двух сторон двери ведут в комнаты.

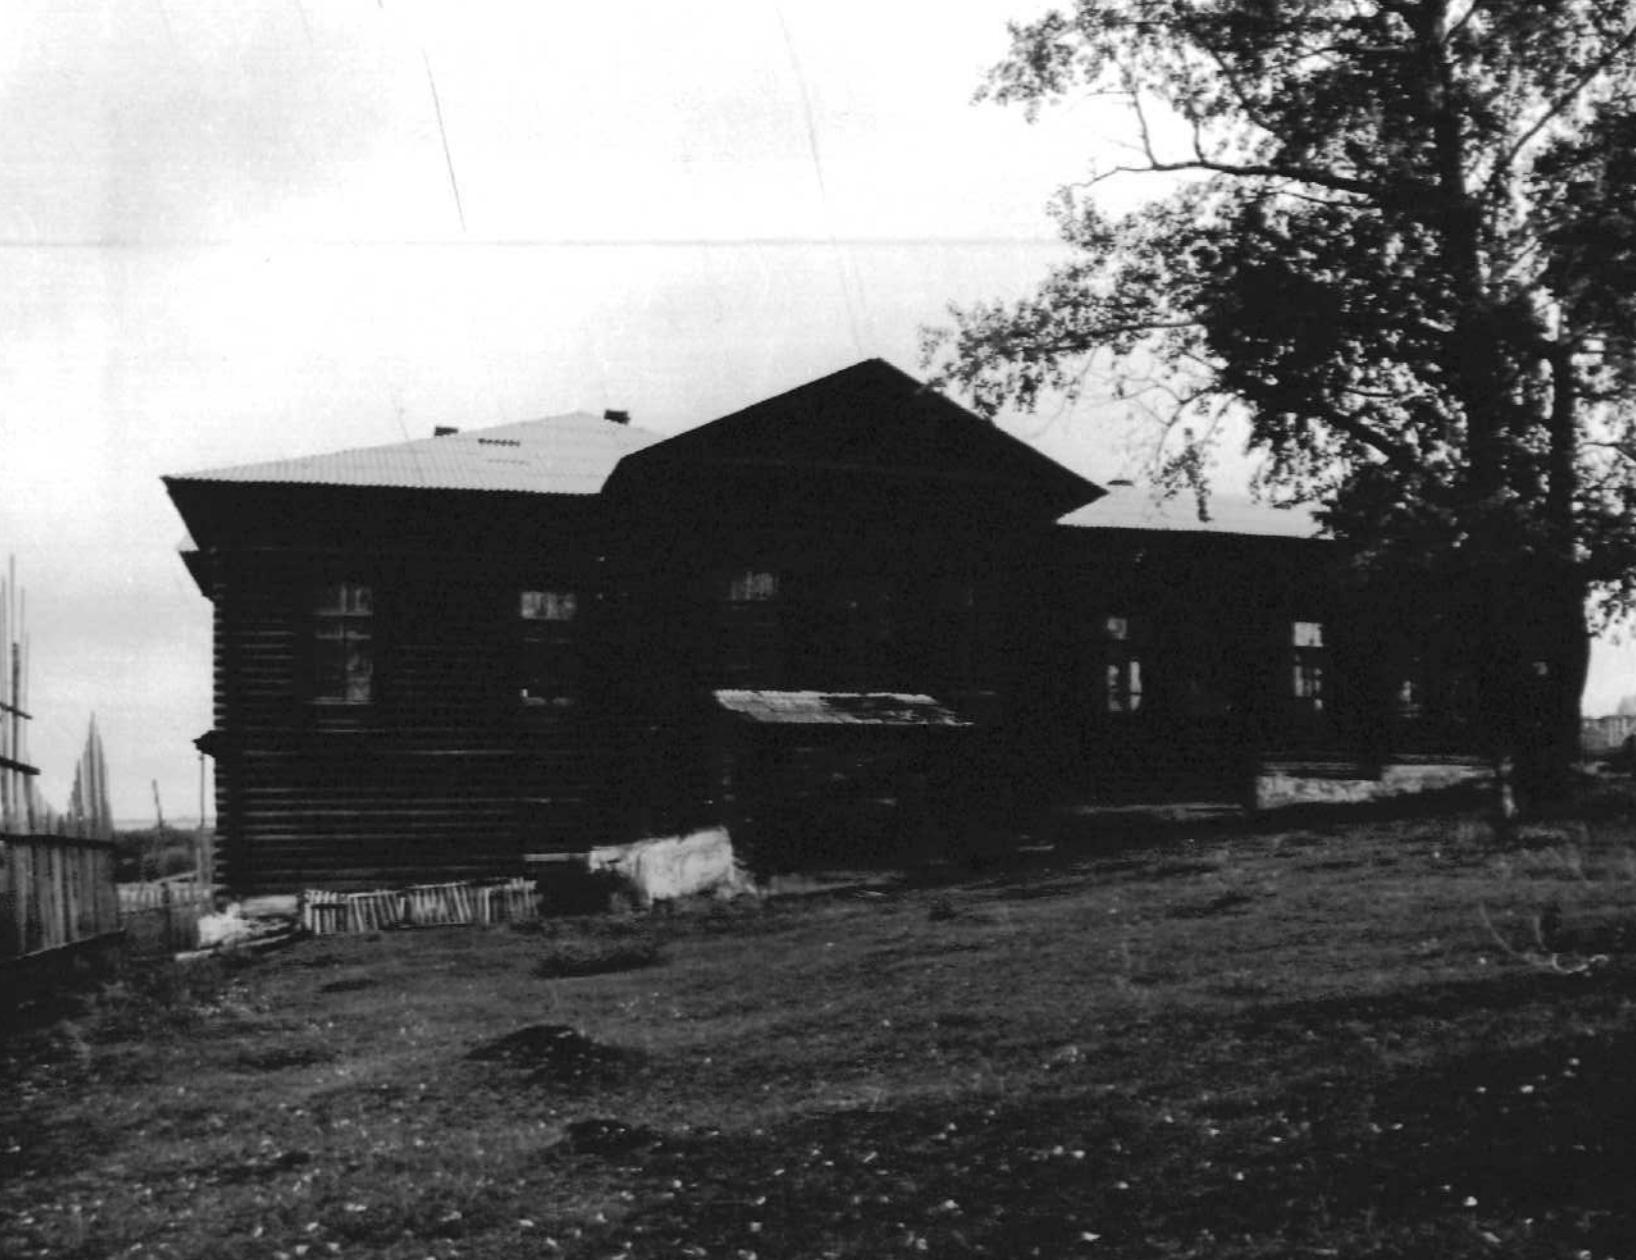
ВОСТОЧНЫЙ ФАСОН

Восточный фасад трактован как полностью одноэтажный. Значительному (около 2,0 м.) перепаду рельефа, соответствует ступенчатое понижение цоколя. Композиционным центром фасада является заметно выступающий вперед прямоугольный объем с крупным фронтоном в завершении. Окна (если не считать небольшого лежачего слева от выступа) имеются только в уровне основного этажа. Три прямоугольных окна расположены на торце центрального объема; семь таких же — справа, и два — слева от него. Еще два проема помещались на боковых граних выступа: оконный — на правой, и дверной, дущий набалкон, — на левой.

Утрачен балкон восточного фасада, ступени

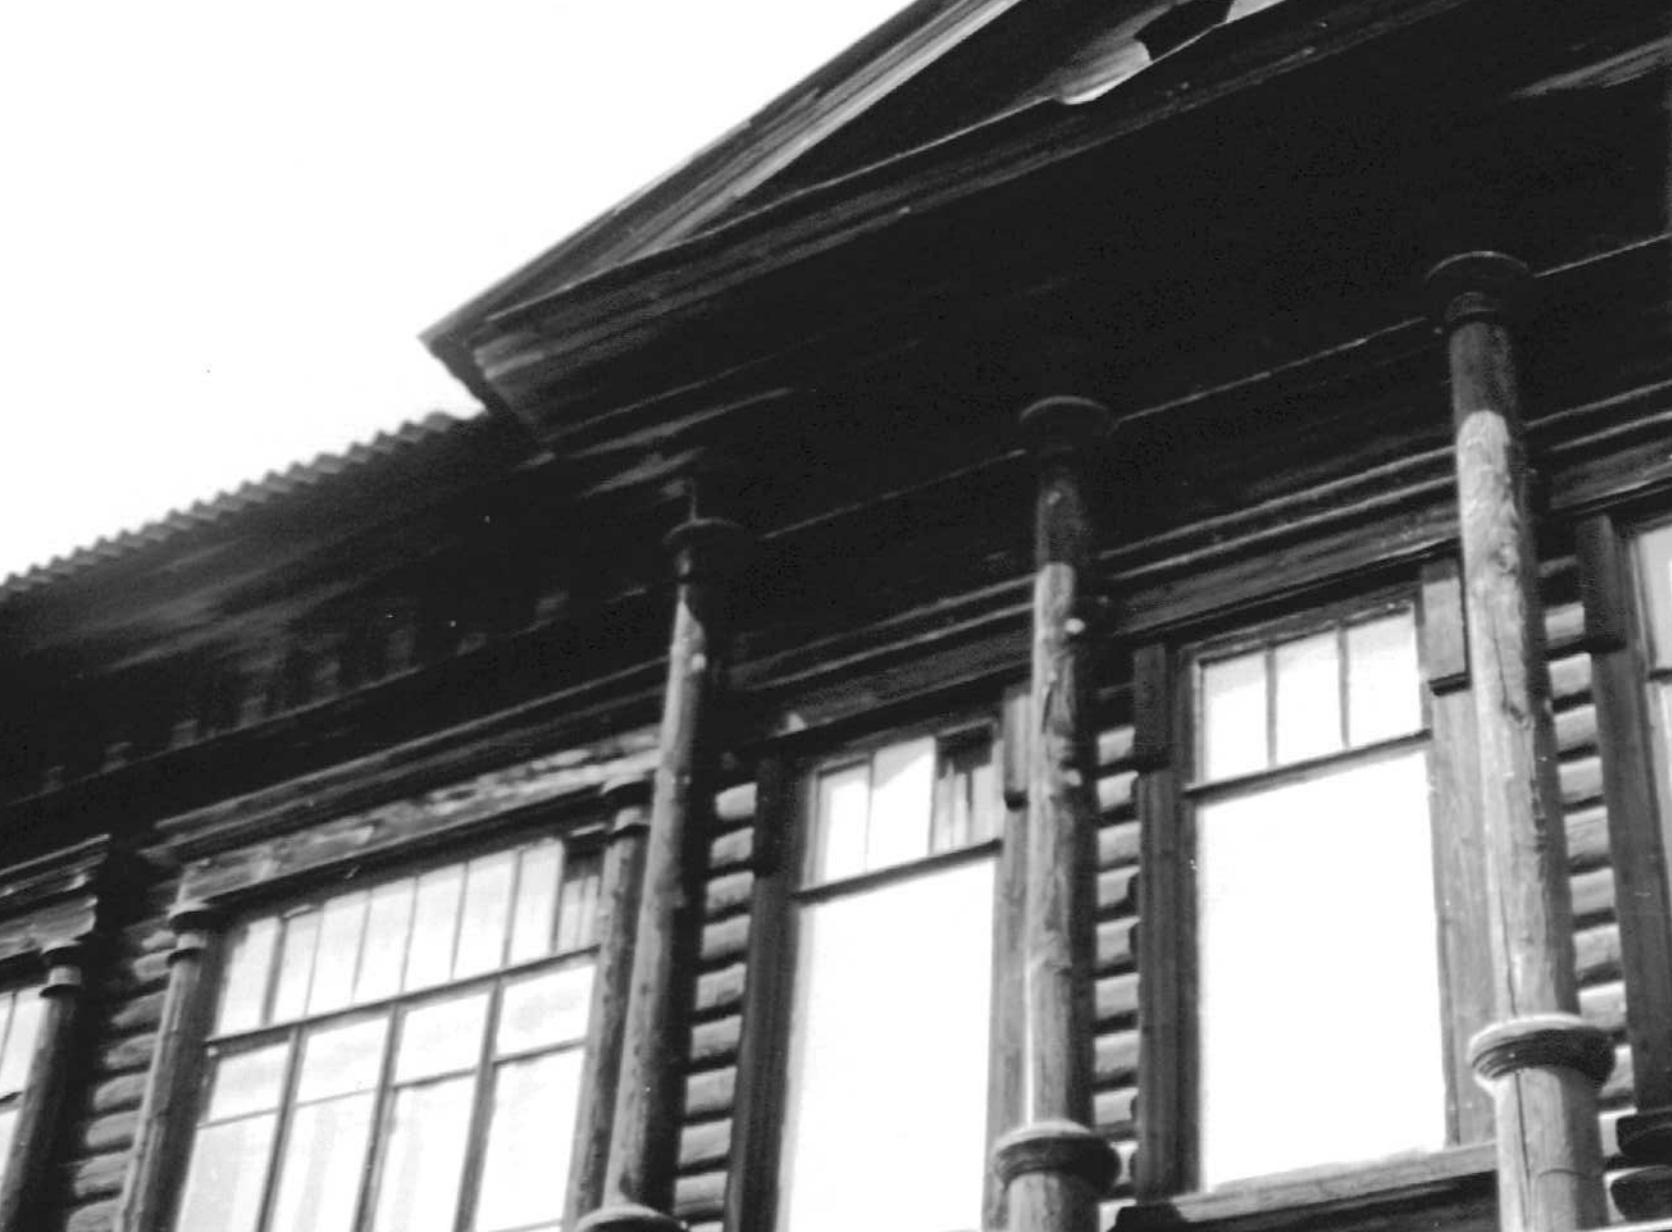
Фрагмент южного фасада

Главенство южного фасада с семью осями проемов подчеркнуто расположенным в центре, высоким четырехколонным фронтоном. Междуэтажный карниз имеет сильный выступ. Обращает внимание композиция расположения проемов с нарастанием к центру ритмом. Необычно крупные, почти квадратные окна по сторонам портика (по две оси с каждой стороны) сменяются равными им по высоте, но гораздо более узкими, помещенными между колоннами. Расположенный на левом фланге вход вписан в габарит окна (по бокам оставлены узкие световые проемы) и никак композиционно не отнесен.

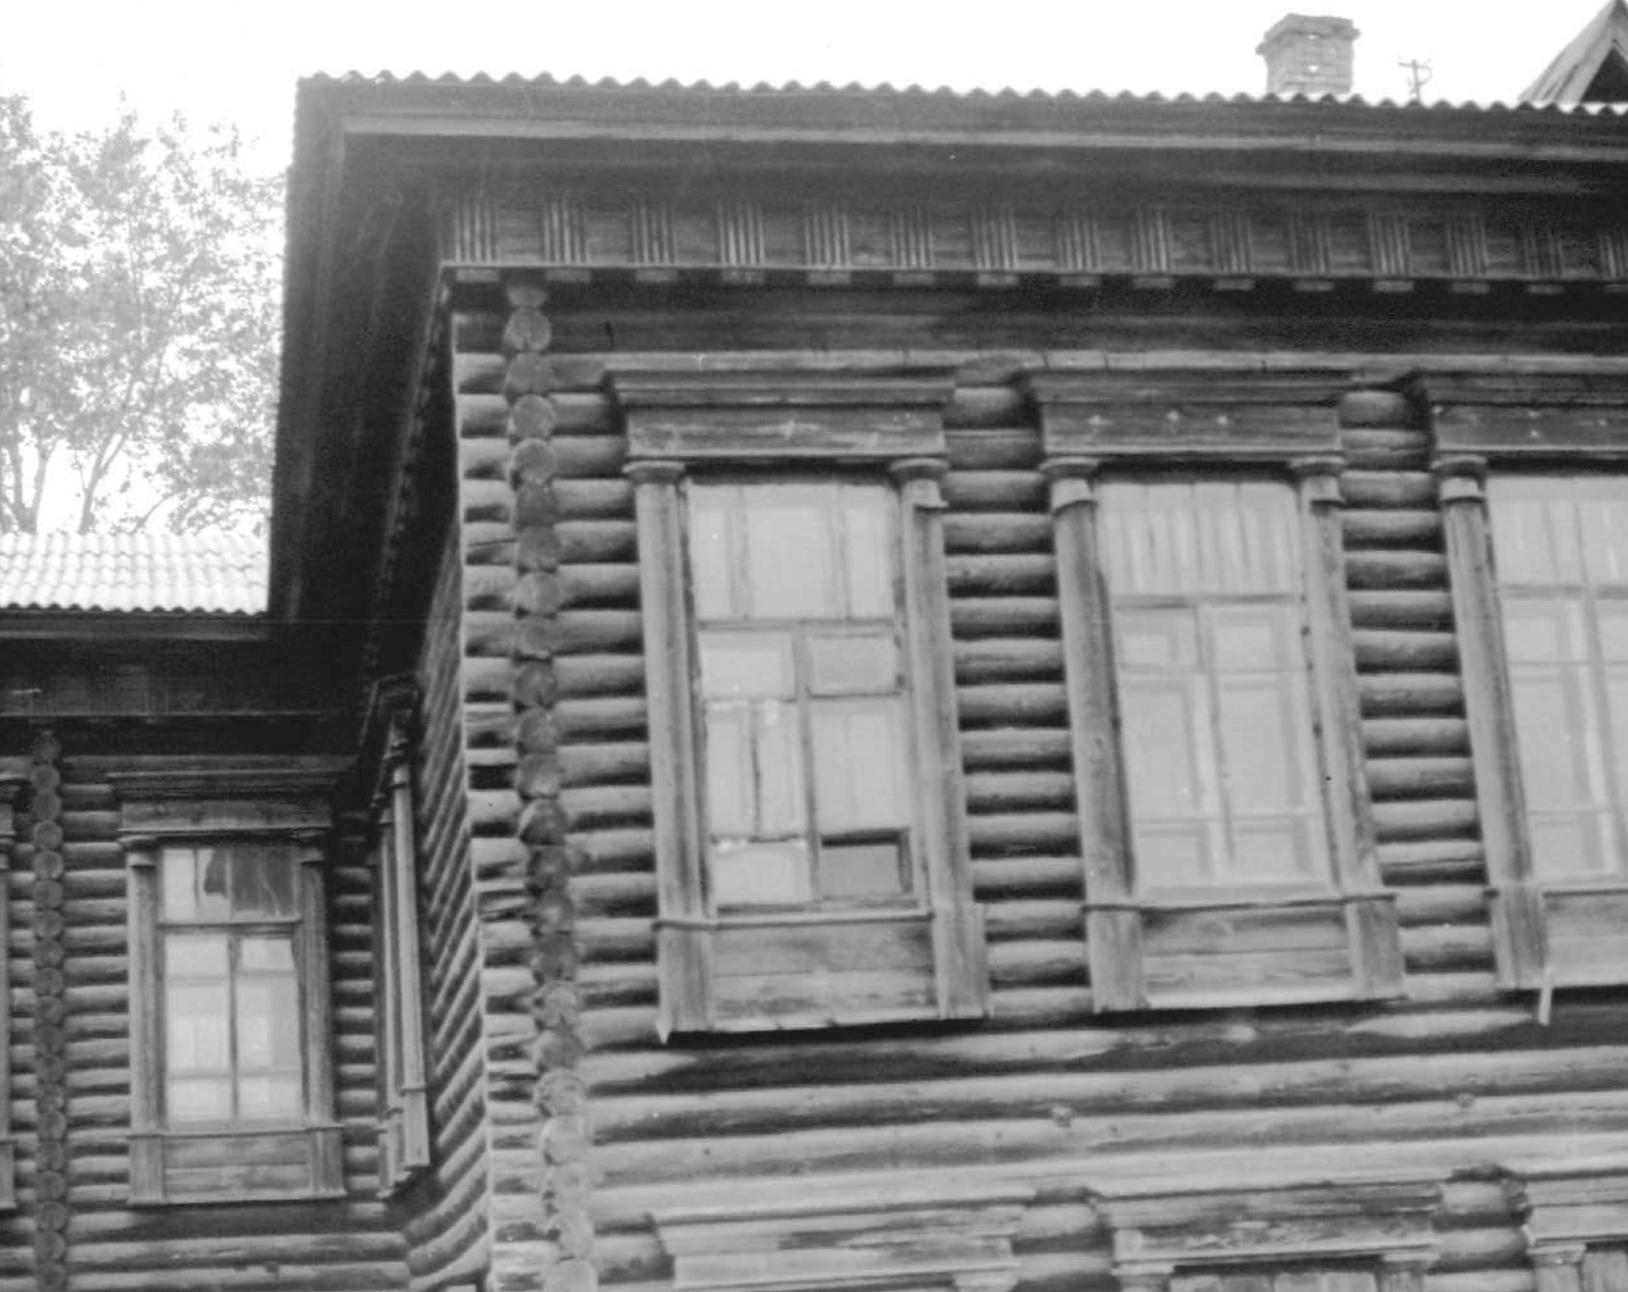
Фрагмент западного фасада

В центре западного фасада сильно выступающие боковые крылья образуют подобие небольшого внутреннего двора, отделенного от прилегающей территории штакетником. На левом фланге к основному срубу примыкает дощатый объем холодной прихожей, завершенный простым аттиком. Все окна прямоугольные. Во дворик они выходят с трех сторон. Здесь же находятся входы в хозяйственные помещения подклета.

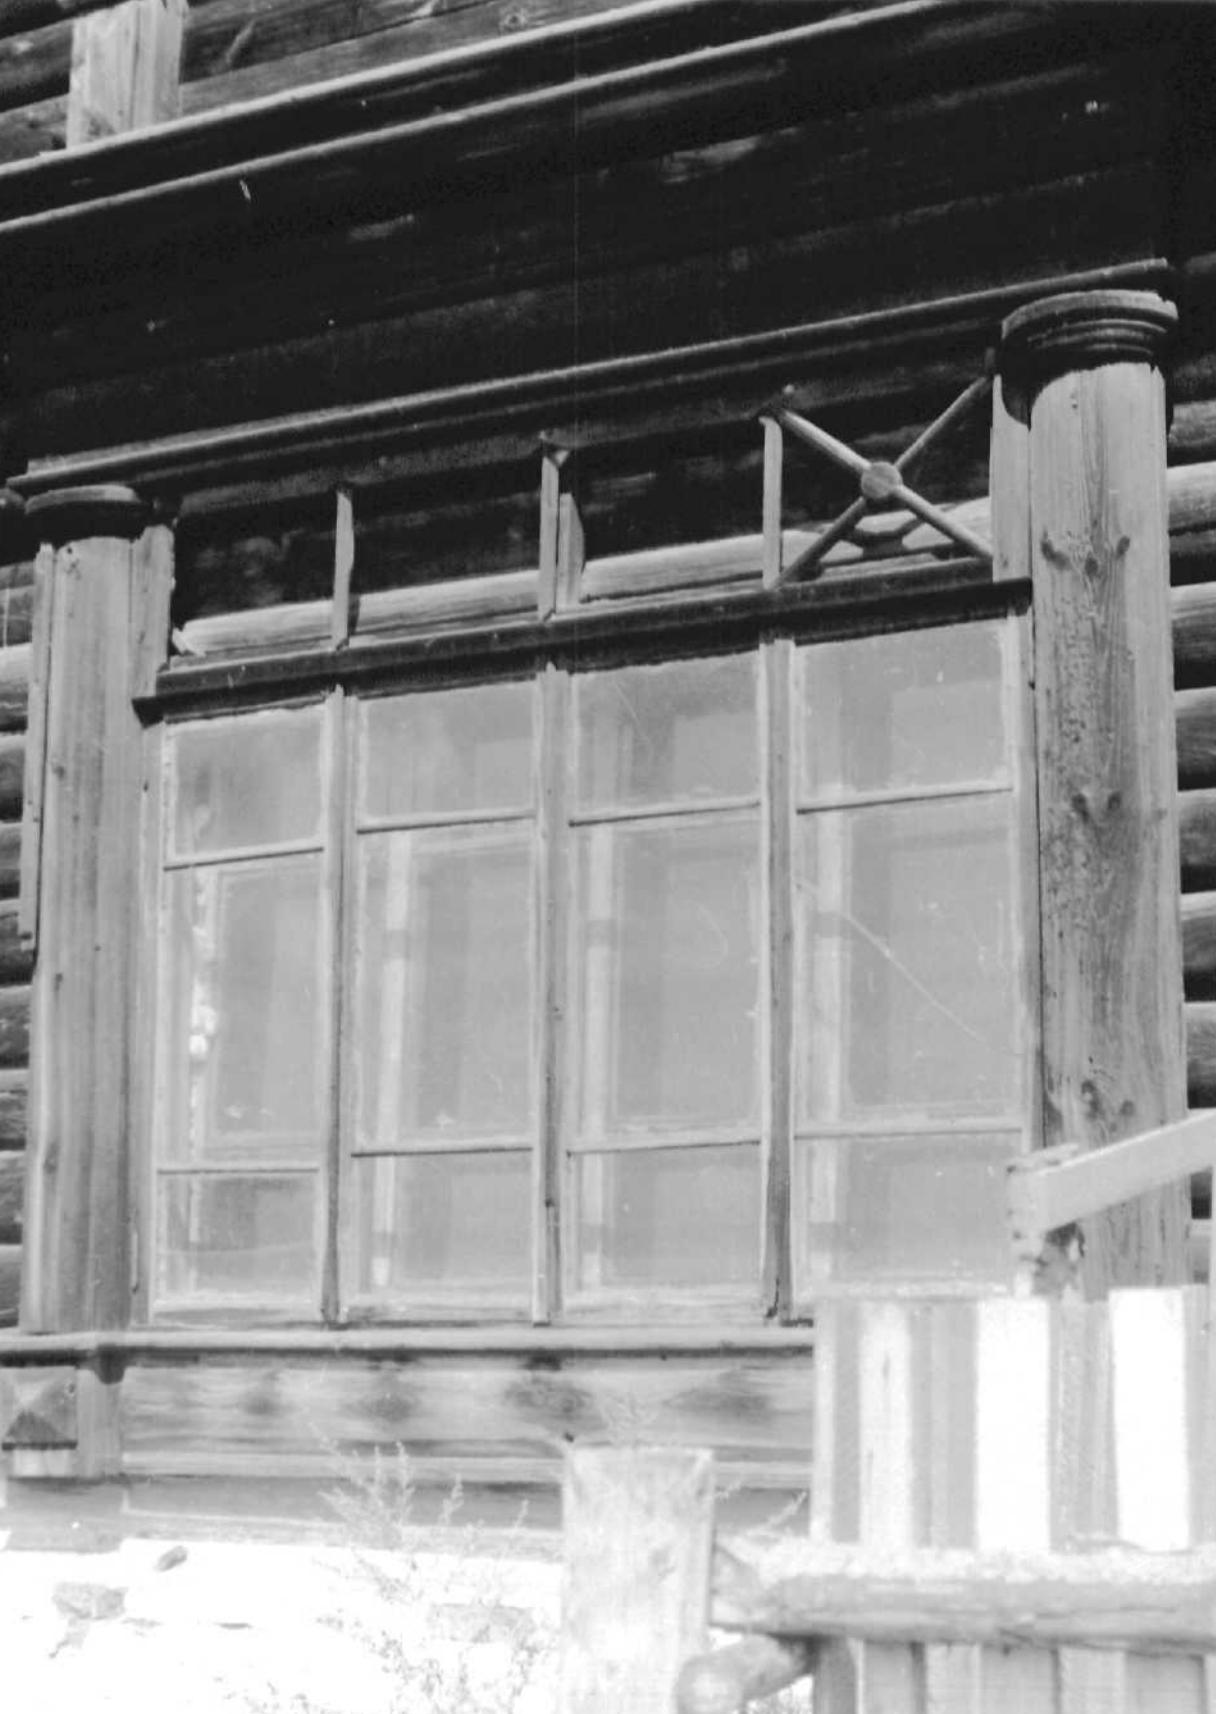
Фрагмент южного фасада: окно края стены.

В наружном декоре интересны стройные глухие наличники с фартуком, карнизом и двумя полуколонками по бокам на фоне живой фактуры бревенчатых стен.

Оригинальны сквозные прямоугольные элементы с набитыми по диагонали рейками, помещенные в верхней части больших окон первого этажа (прием модерна).
