П А С П О Р Т

I. НАИМЕНОВАНИЕ ПАМЯТНИКА Усадьба ВейнераII. ТИПОЛОГИЧЕСКАЯ
ПРИНАДЛЕЖНОСТЬ

I-я половина XIX в.IV. АДРЕС (местонахождение) ПАМЯТНИКА г. Астрахань, ул. Бора, 20.

Усадьба Вейнера. г. Астрахань ул. Бэра, 20.

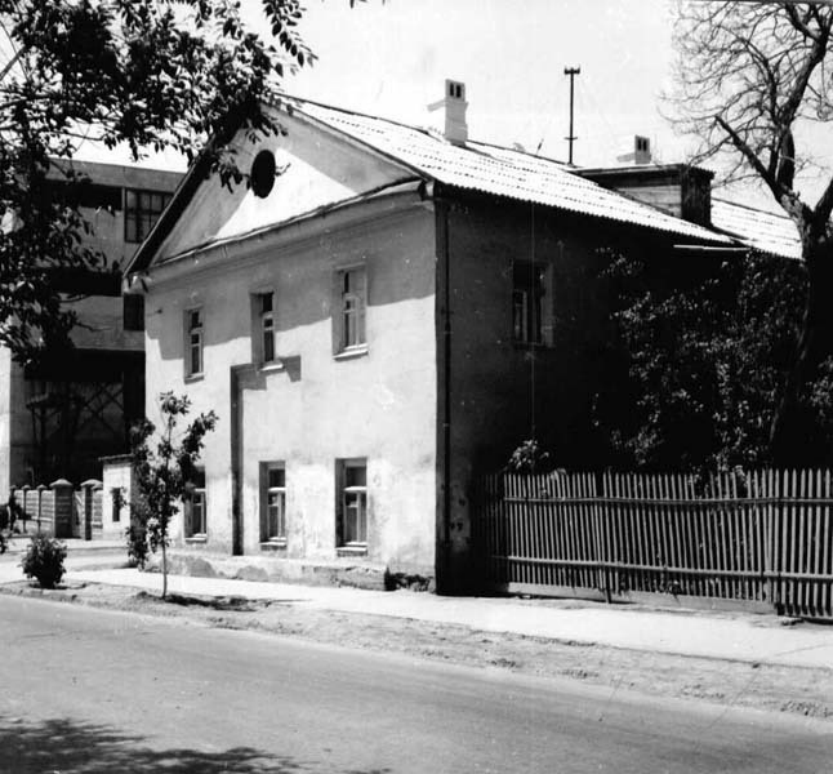
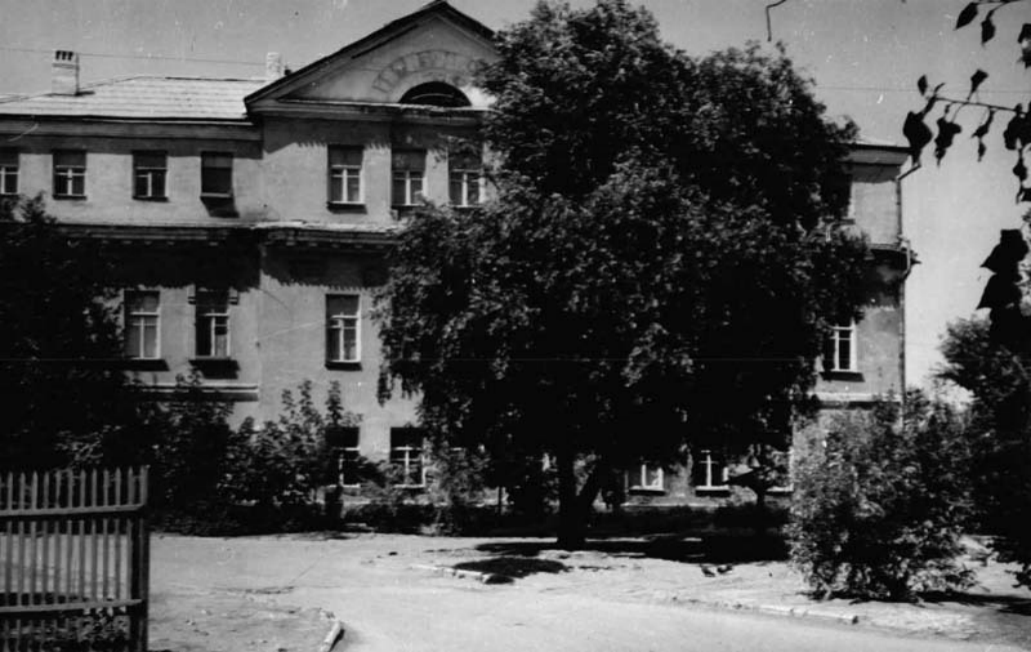
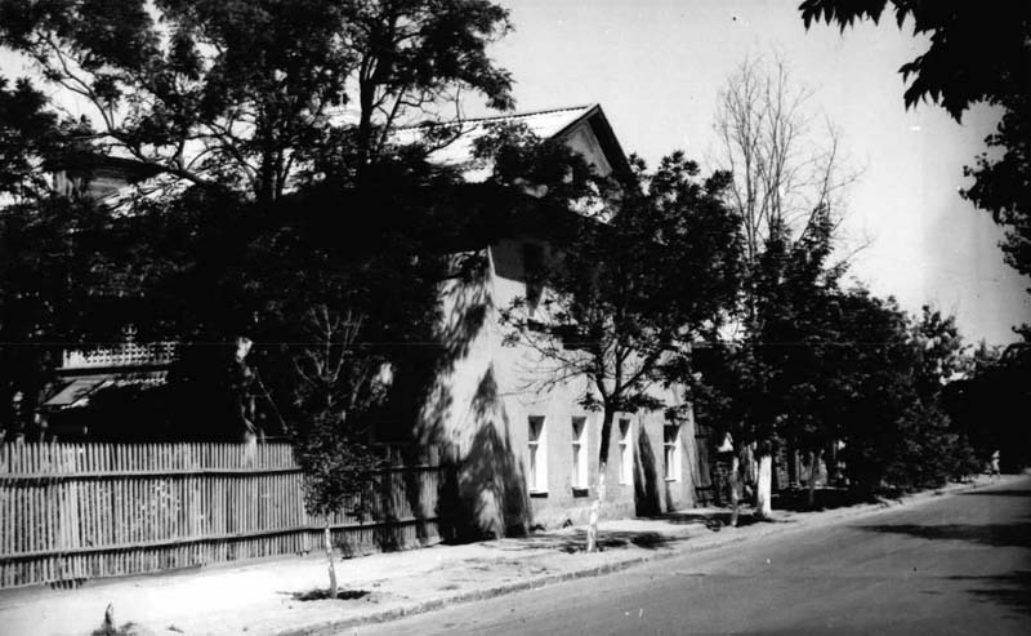
УП. Выделится декорация уличного фасада дома. Фасад декорирован подоконными прямоугольными и круглыми впадинами, выразительными завершениями наличников в виде крупных треугольных фронтонов на высоких плоских консолях (окна 2-го этажа) и многообразными мелкопрофильными междуэтажными и бив. венчающим карнизами. Схожие детали применены в декоре боковых фасадов. Фасады флигелей - гладкие, декоративных деталей не имеют. Фасады всех зданий окрашены в желтый цвет. Крыша главного дома вальмовая (по мезонину двускатная); флигелей - двускатная.

Все постройки крыты шифером. Отделка первоначальных интерьеров не сохранилась.

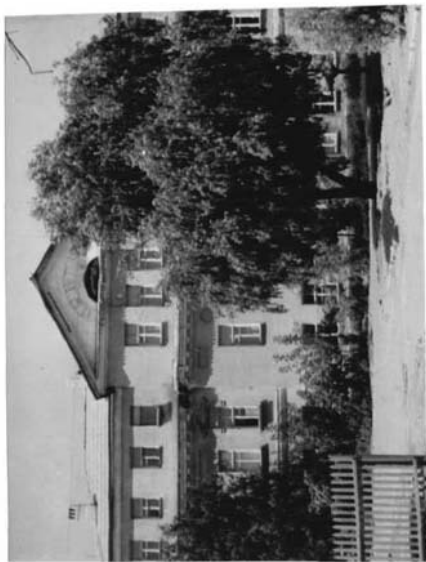
Фото или схематический план

Комплекс кирпичных зданий, расположенный в восточной части широтного квартала, состоит из трехэтажного главного дома и двух двухэтажных флигелей. Главный дом прямоугольный в плане, габаритами 30,4х13,2м вытянут с севера на юг и размещен в глубине участка. В прошлом здание было двухэтажным, с мезонином. Оба флигеля, имевшие первоначально идентичное объемное решение, — прямоугольные в плане. Их первоначальные габариты: 18,6х9,4м. Обе постройки поставлены симметрично по красной линии меридианальной улицы. Объемно-пространственная композиция всей усадьбы развернута в восточную сторону. Флигели обращены на восток поперечными первоначально 3-осными фасадами. Фасады зданий оформлены в традициях позднего классицизма. В декоре главного дома, имеющего на восточном 12-осном фасаде посредине плоский ризалитный выступ (в 4 оси) с треугольным фронтоном, выделяются завершения окон 2-го этажа в виде крупных треугольных фронтонов на плоских консолях. Фасады флигелей гладкие. Фасады всех зданий выкрашены в желтый цвет.

Быв. усадьба — ценный комплекс эпохи позднего классицизма, имеющий градостроительное значение.
