МИНИСТЕРСТВО КУЛЬТУРЫ СССР

ПАСПОРТ

I. НАИМЕНОВАНИЕ ПАМЯТНИКА Церковь Вознесения, Ограда.

IV. АДРЕС (местонахождение) ПАМЯТНИКА Владимирская обл., Гороховецкий р-н,

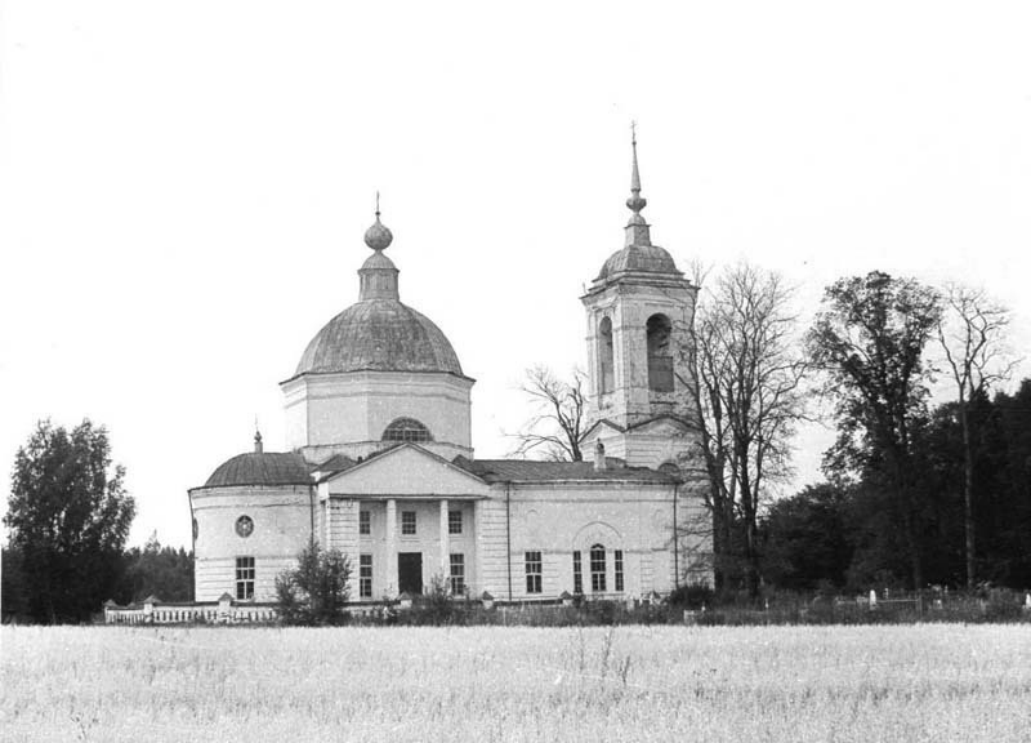
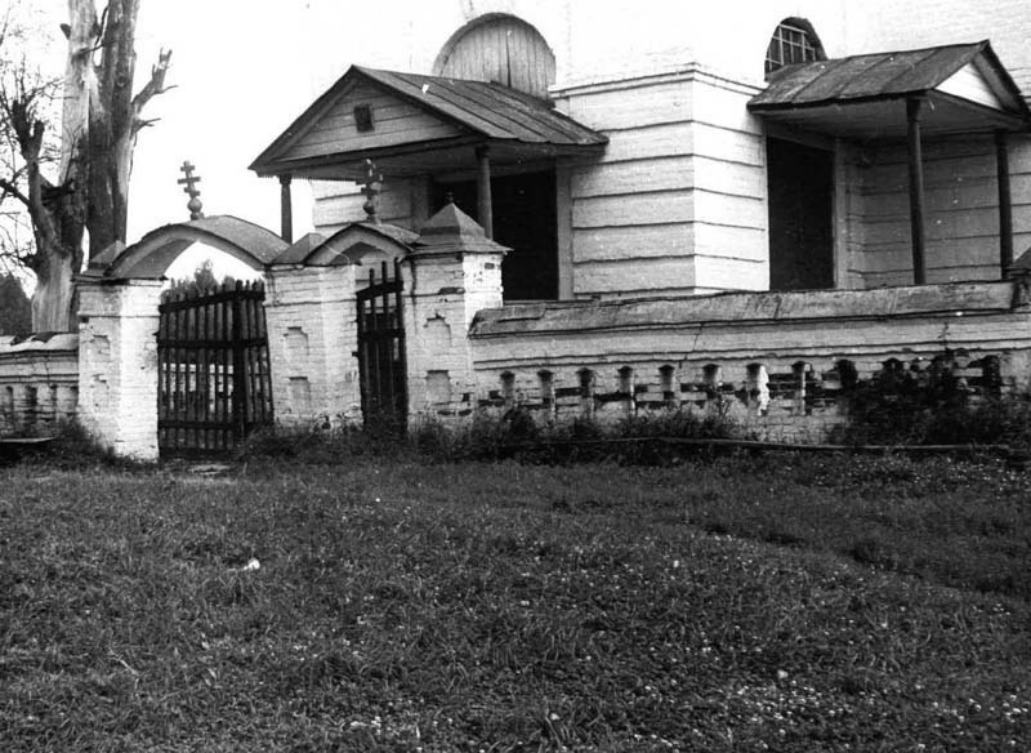
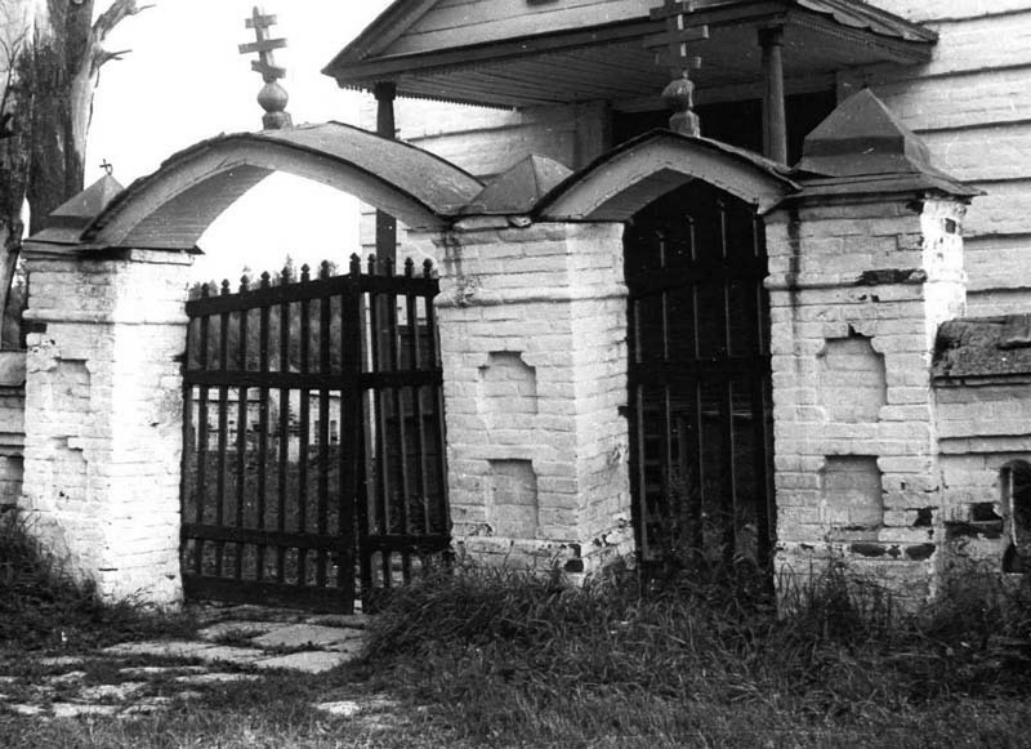
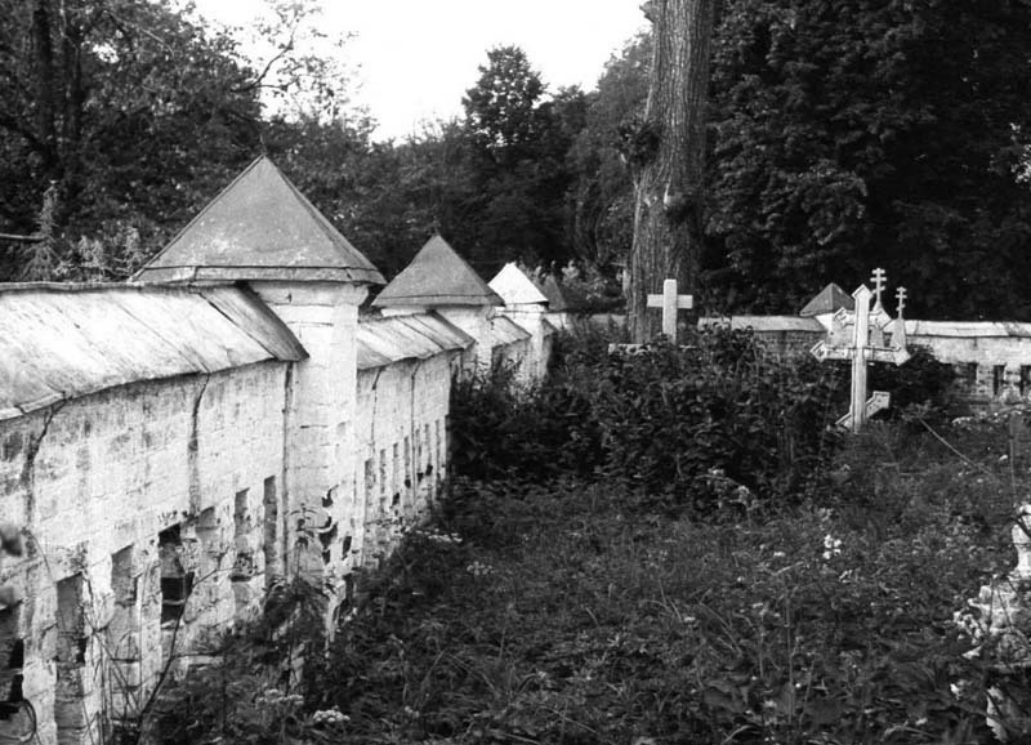
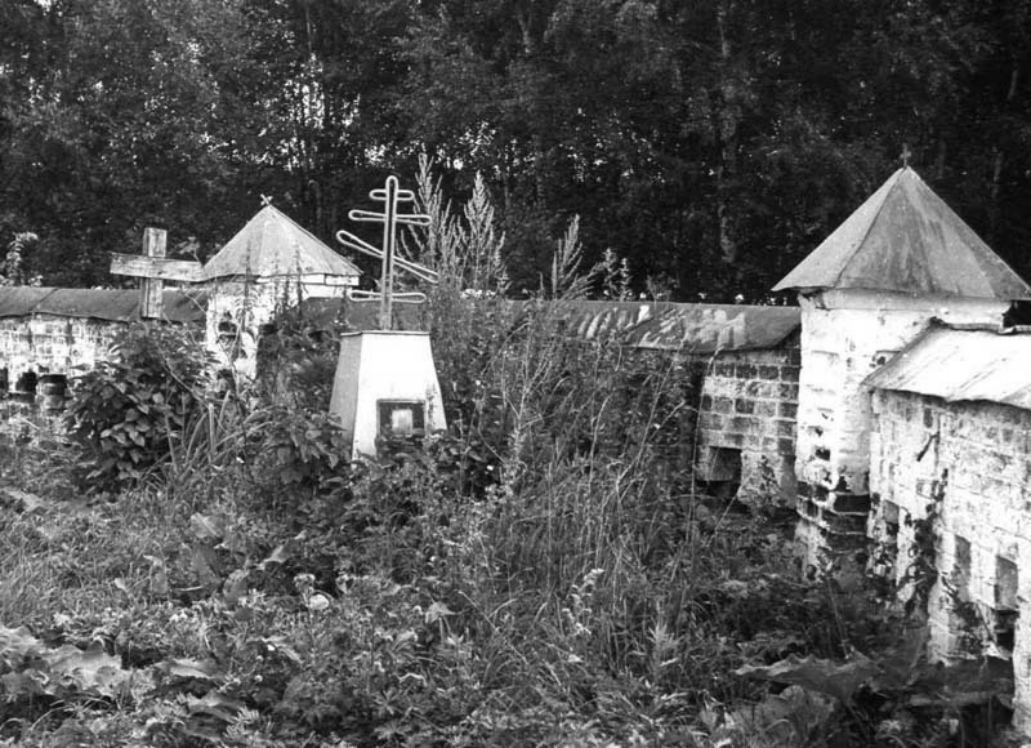
Церковь обнесена с четырех сторон оградой. Ограда кирпичная. Размер кирпича 275x80x130 мм. Форма ограды обусловлена формой церковного здания. Она удлинена соответственно церкви с востока на запад. Угли её округлены, поэтому восточная и западная стены имеют ломаную линию. Расстояние от каждой из стен церкви до стен ограды одинаково небольшое.

Конструкция ограды простоя. Присла образована квадратными в плане столбами и заполнена кирпичом. Столбы подняты по отношению к заполнению присла ненамного, фактически только на конусообразную кровлю, покрытую железом. Присла покрыты двускатной кровлей. Высота кровли I и 70 см. Высота столбов 2 м. Столбы декора не имеют, за исключением одной карнизной полочки. Присла декорированы арочными узлами проемами и выносом карнизной части на две полочки. Ограда имеет двое ворот — с запада и юга. Западные ворота состоят из проезжей арки и калитки. Образованы тремя столбами с фигурными кровлями и фигурными ширинками на лицевой стороне. Над воротами и калиткой переброшены конусообразные деревянные арки, крытые железом. На них поставлены простые деревянные кресты. Створки ворот и калитки деревянные, из вертикальных реек. Длинный вход калитки не имеет. Это только ворота, имеющие конструктивную схему западных ворот. Отличие в декоре столбов. Они имеют на внешних сторонах по одной простой вертикальной ширинке.

Ограда побелена по кирпичу.

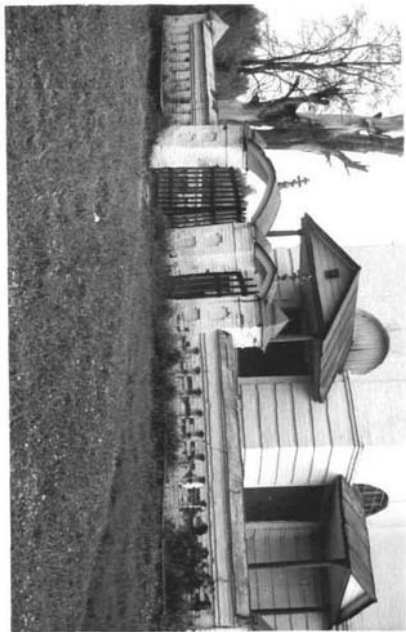
Ограда кирпичная (275x80x130мм), в плане приближается к прямоугольнику, т.к. обусловлена формой самого церковного здания. Углы ограды скруглены. Каждая из стен удалена от фасадов церкви на одинаковое небольшое расстояние.

Конструкция ограды присловая. Столбы квадратные в плане с конусообразной кровлей. Заполнения прясел кирпичные с арочными узкими проемами, декорирующими прясла. Ограда имеет два входа - западные и южные ворота. Западные ворота добавлены ещё калиткой и образованы тремя столбами, между которыми перекинута конусообразные арки. Створки ворот и калитки деревянные из реек. Южные ворота калитки не имеют.
