ПАСПОРТ

I. НАИМЕНОВАНИЕ ПАМЯТНИКА Дом жилой Бадегской.

IV. АДРЕС (местонахождение) ПАМЯТНИКА Республика Карелия, г.Пудож,

ул.К.Маркса, 5

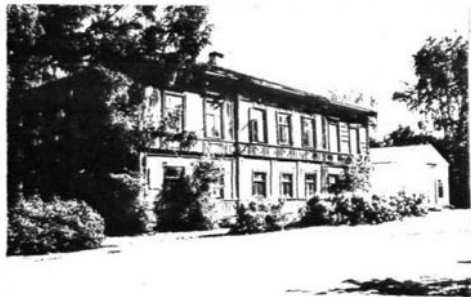
Фото или схематический план

Здание деревянное, установлено на бетонном фундаменте с цоколем из тесаных каменных блоков.

Композиционно состоит из двух объемов, образующих в плане форму буквы "Г". Первоначальный двухэтажный объем вытянут вдоль улицы, а на продолжении его западного торцового фасада вглубь двора выступает длинная одноэтажная пристройка позднего происхождения.

Дом сложен из бревен "в обло", крыша над двухэтажной частью стропильная, вальмовая. Стены снаружи обшиты, углы оформлены пилястрами. Главный фасад на 7 окон имеет в центре ризалит на 3 окна, акцентированный двумя пилястрами. Под окнами обоих этажей проходят декоративные пояски из накладных элементов. Между окнами первого этажа ризалита проходят пилястры, над окнами 2-го этажа были треугольные сандрики. Боковые и дворовой фасада лишены симметрии, декоративно оформлены более строго.

Размеры 13,0 x 18,05 м.
