ПАМЯТНИКИ ИСТОРИИ И КУЛЬТУРЫ СССР
(недвижимые)

ПАСПОРТ

I. НАИМЕНОВАНИЕ ПАМЯТНИКА Ветряная мельница

IV. АДРЕС (местонахождение) ПАМЯТНИКА Мордовская АССР, Ардатовский район,
с. Кечумово, Автобусом Ардатов-Лунгинский Майдан до ост. Кечумово
 [национальный округ, населенный пункт, путь подъезда]

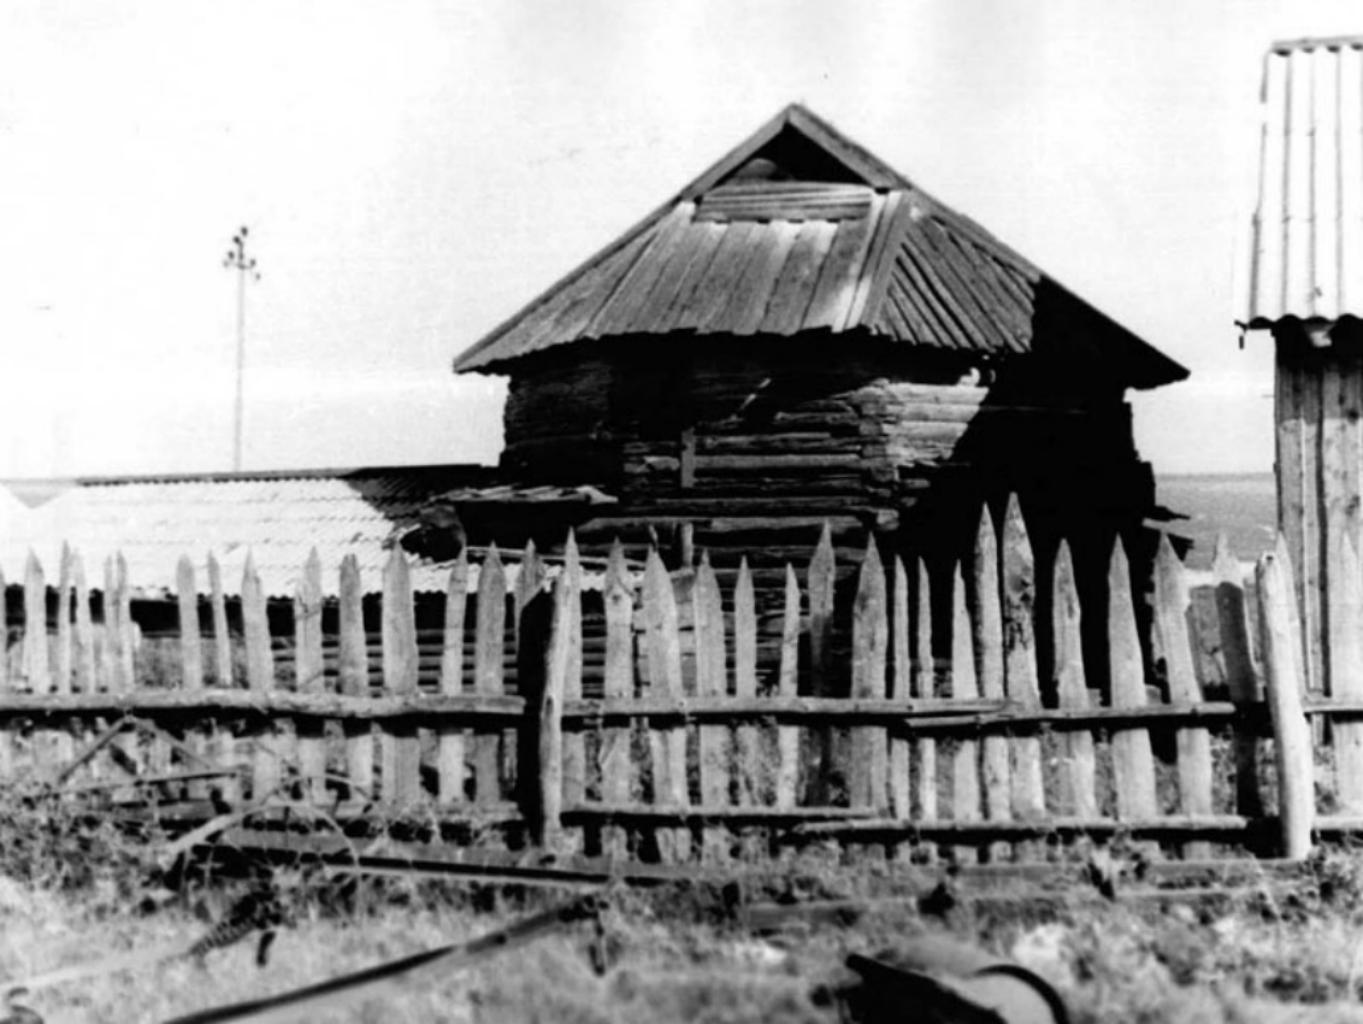
Сооружение утратило вернюю часть восьмерика, вал и зубчатые колеса. В настоящее время мельница работает от электромотора.

Ветряная мельница расположена на краю села и в плане представляет небольшой квадрат врезанный в прямоугольник. Над невысоким четвериком, отвечающим этому квадрату, поставлен восьмерик, завершенный восьмискатной куполей, крытой тесом. Кровля над прямоугольным помещением устроена на два ската и покрыта шифером. В интерьере устроен невысокий помост, к которому ведут несколько ступенек и под которым расположены жернова. Над жерновами установлены короба для насыпания зерна, а перед помостом устроены две короба для приема муки. Сохранился ворот для подъема мешков с зерном.

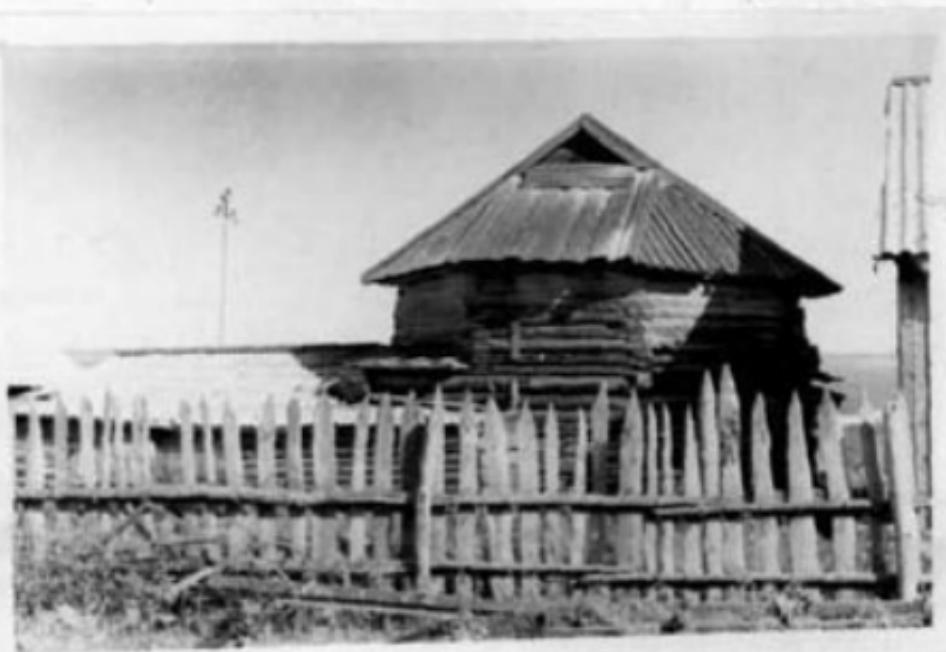
МЕЛЬНИЦА ГАУЧКА (сторона спереди).

Фото автора (сторона спереди).

Ветряная мельница расположена на краю села и в плане представляет собой небольшой квадрат, врезанный одной своей стороной в прямоугольник. На низкий четверик, отвечающий квадрату, поставлен восьмерик верхняя часть которого утрачена. Стены прямоугольного помещения завершены двускатной кровлей. Все объемы рублены "в лапу". В интерьере сохранился помост с коробами для насыпания между жерновами зерна. Перед помостом устроены короба для приема муки. Сохранился ворот для подъема мешков с зерном, он расположен на помосте. Небольшое сооружение обращает на себя внимание хорошо продуманной планировкой, простотой сочетания объемов, которые определены требованиями пелесообразности не не утратили эстетической выразительности.
