ПАСПОРТ

I. НАИМЕНОВАНИЕ ПАМЯТНИКА Церковь Преображенская

ИВАНОВСКАЯ ОБЛАСТЬ
ТЕЙКОВСКИЙ РАЙОН
с ХОМУТОВО
ПРЕОБРАЖЕНСКАЯ ЦЕРКОВЬ
1868г.

УЧЕТНАЯ КАРТОЧКА
Преображенская церковь

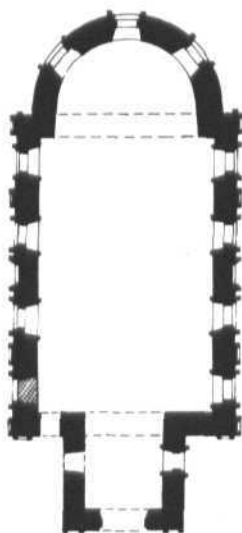
Здание церкви кирпичное, оштукатуренное. Композиция его состоит из храмовой части с апсидой и притвором. Сохранившаяся храмовая часть — прямоугольная в плане — односветный, ⁵бестолпный четверик. Перекрыта плоским потолком. Живопись утрачена. Оконные проемы в интерьере обрамлены лепными мелкопрофилированными наличниками. Центральные части северного и южного фасадов, в три окна каждый, завершены аттиками, стилизованными под фронтоны. Основным мотивом декора фасадов здания являются филенчатые пилястры и полочки. Апсида в плане полуциркульная, перекрыта конхой. С храмовой частью соединена широким арочным проходом. Притвор — в плане квадратный. Перекрыт плоским потолком. Освещался через два окна. Окно северного фасада превращено в дверь. Полы, оконная и дверная столярка и перекрытия новые.

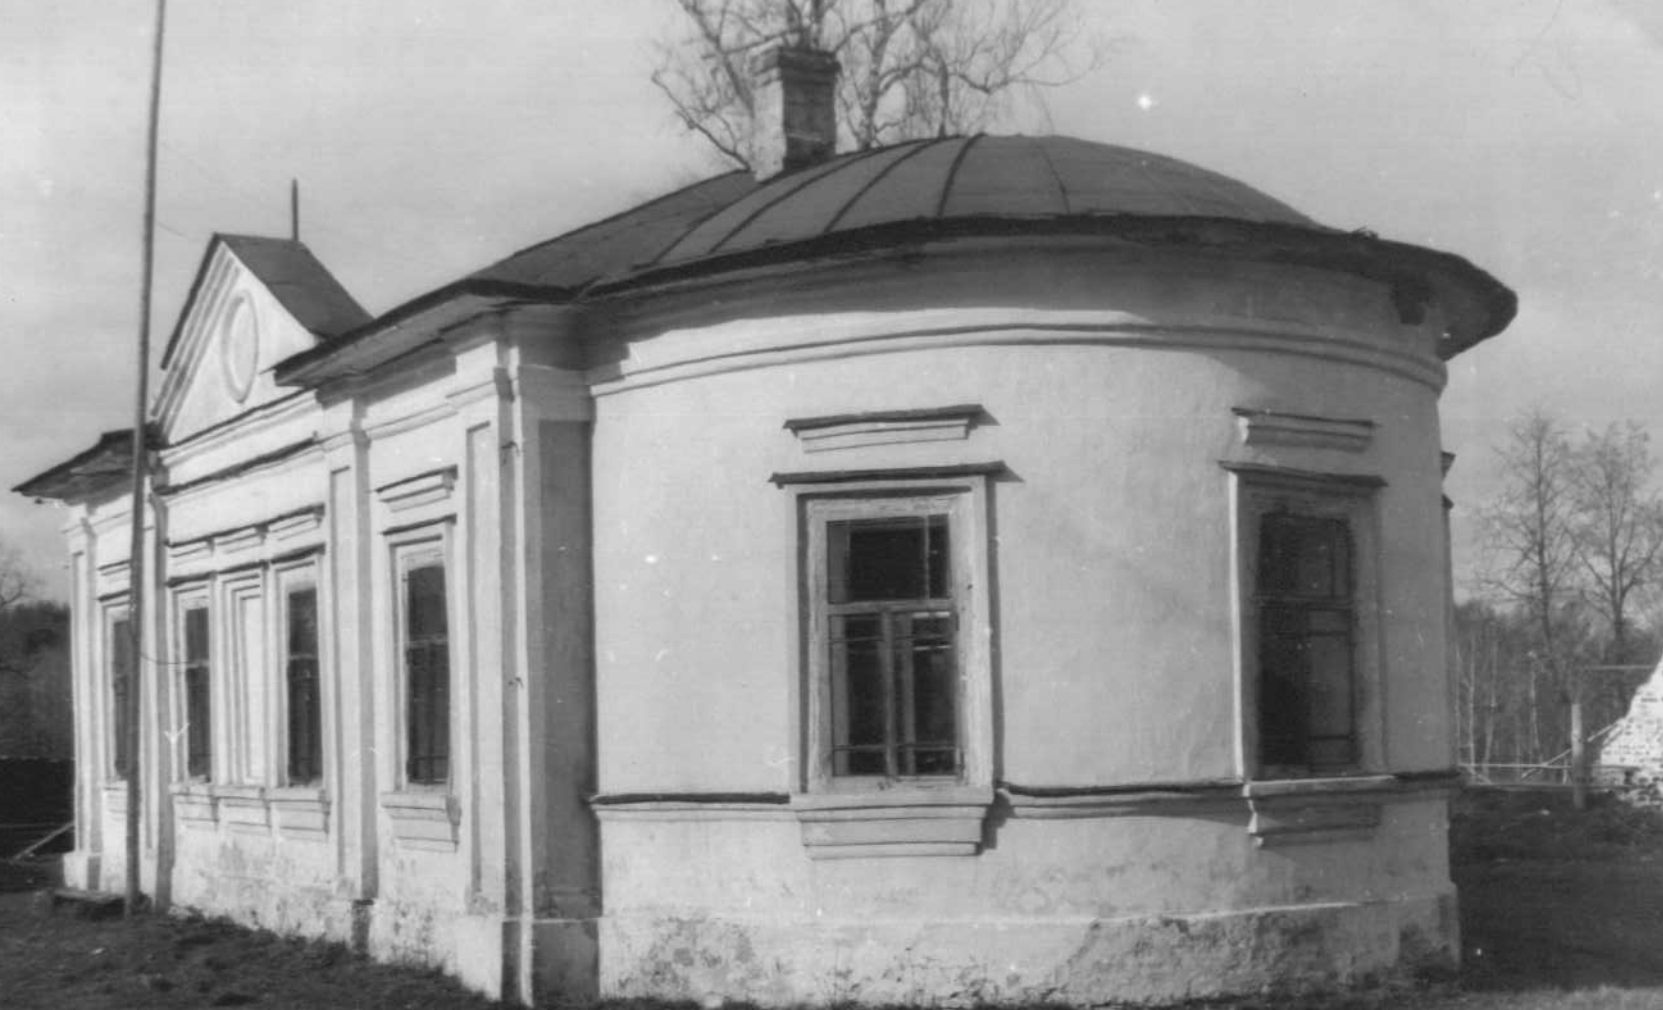
Преображенская церковь 1868г.

Вид с юго-востока.

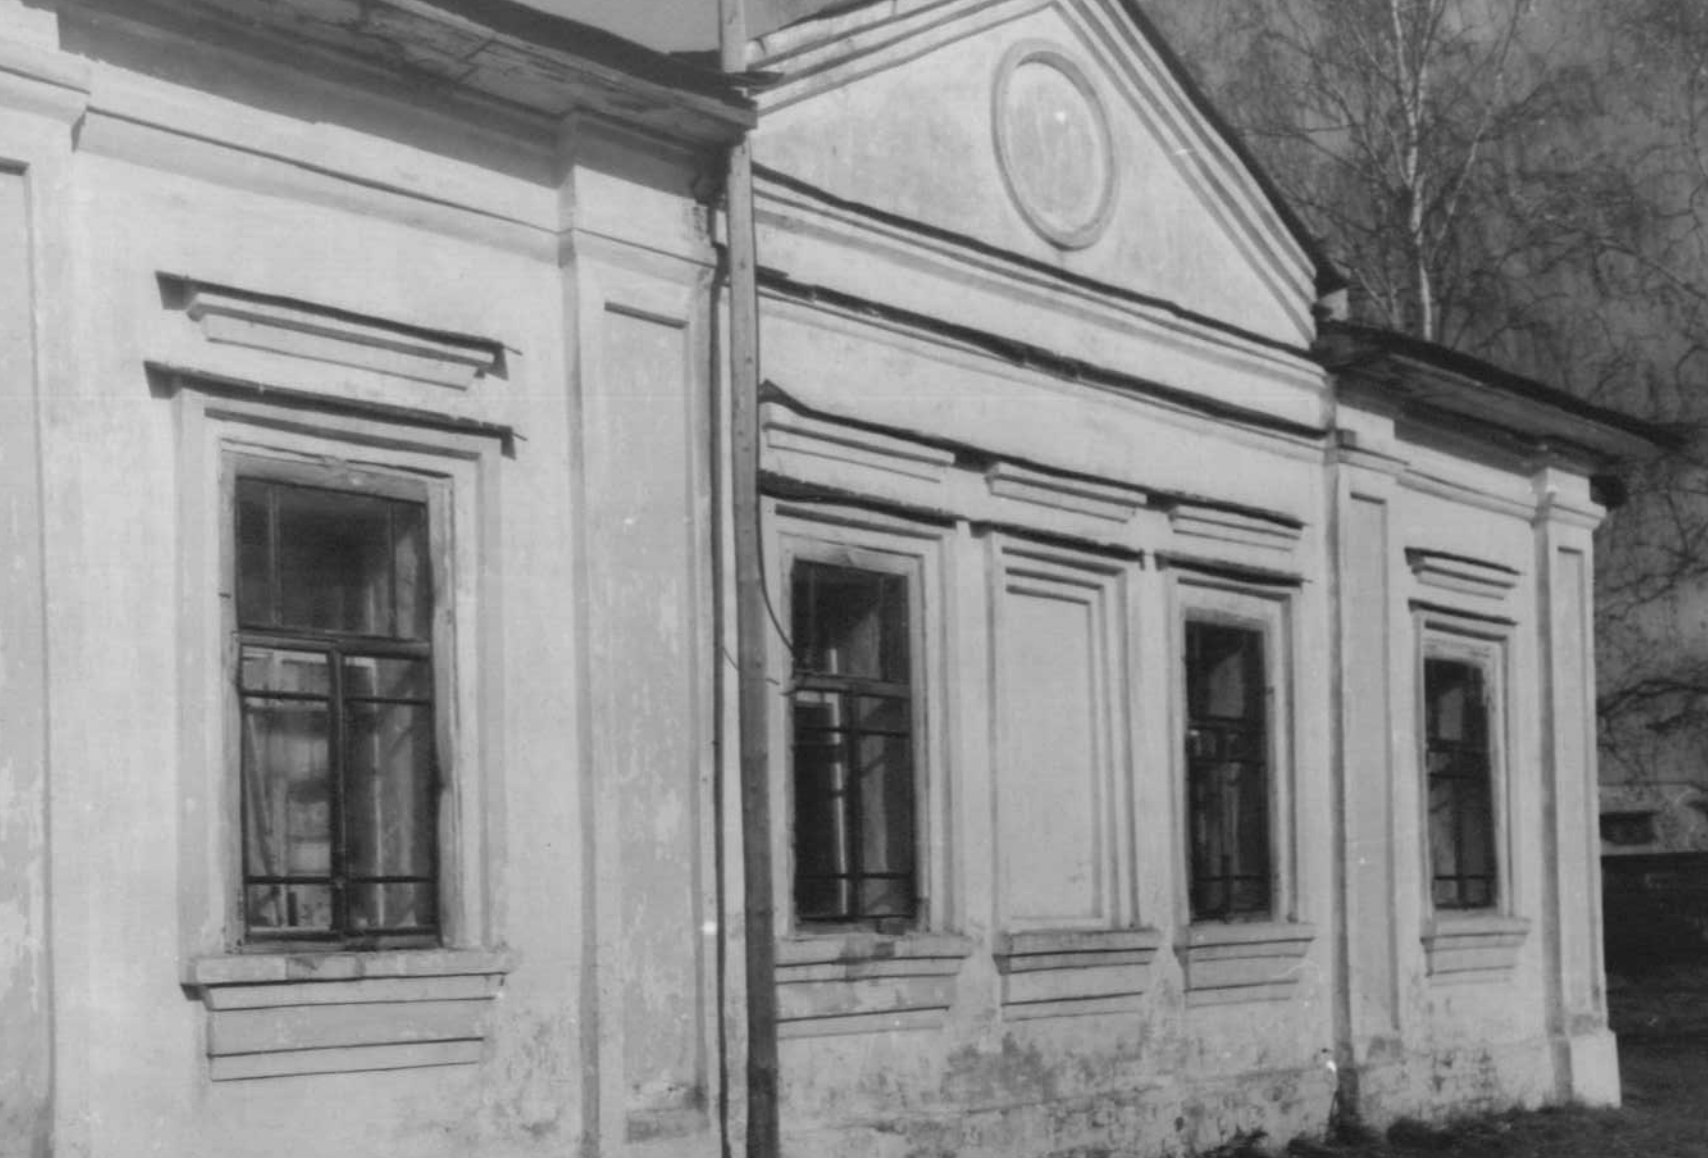
Преображенская церковь 1868г.

Южный фасад.

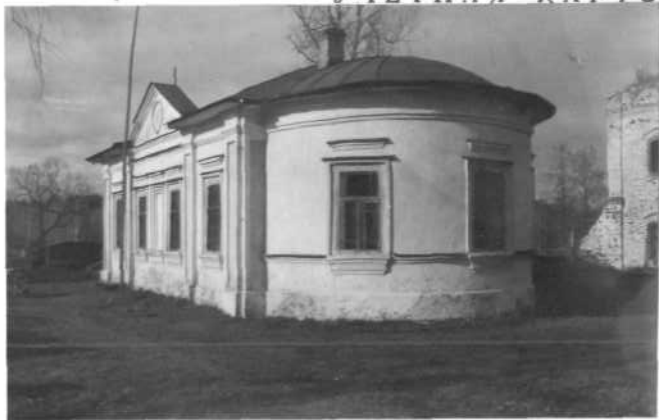
Церковь кирпичная, оштукатурена. Её вытянутый с запада на восток объем состоит из приземистого храма прямоугольной формы с сильно выступающей полукруглой абсидой и притвора. Все объемы близки по ширине и равновысокий, лишь над боковыми фасадами храма поднимаются фронтоны (завершение храма утрачено). Декор здания скромен и состоит из горизонтальных тяг, отмечающих основания окон, плоских карнизов, пилястровых портиков на боковых фасадах и т.д. Эта простая по композиции и декорации церковь характерна для рядового культового строительства сер. XIX в. в котором широко используются и упрощаются формы позднего классицизма.
