## ПАСПОРТ

- I. Наименование памятника - Собор Николая Чудотворца с ~~чим-  
рьстом и колоннами~~
- II. Типологическая принадлежность - памятник архитектуры
- III. Датировка памятника - 1779 год

- IV. Адрес /местонахождение/ памятника - Ивановская область,  
Бурмановский район, город Приволжск, ул. Революционная.
- V. Характер современного использования - холодильник и  
склад

#### Собор Николая Чудотворца.

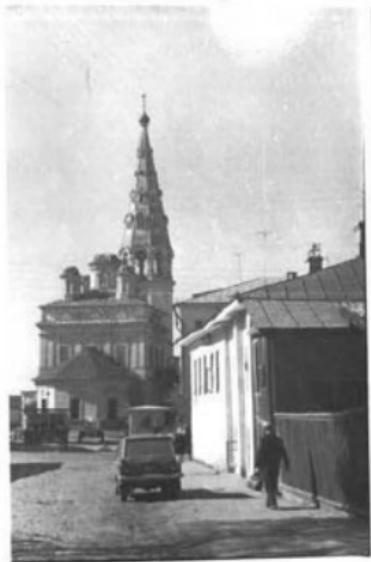
Фото или схематический план

Краткое описание  
Большой храм конца 18 века бес-  
столпный и пятиглавий трапезной.

Двухсветный куб четверика холод-  
ного храма с пониженным одноапсид-  
ным граненым алтарем, увенчан четы-  
рехскатной кровлей и луковичным  
пятиглавием.

Композицию церкви возглавляет  
стройный столп келюкельни, увенчан-  
ный луковичной главой.
