**ПАСПОРТ**  
на памятник Архитектуры

Новый охранный №	Старый охранный №	Наименование и адрес памятника	Основная дата памятника
		Владимирский собор Сырковского монастыря. Новгородская обл. Новгородский р-н, Сырково- ский с/с, с. Сырково.	I548г.

## ПАСПОРТ

I. НАИМЕНОВАНИЕ ПАМЯТНИКА Владимирский собор / Свято-Софийский монастырь

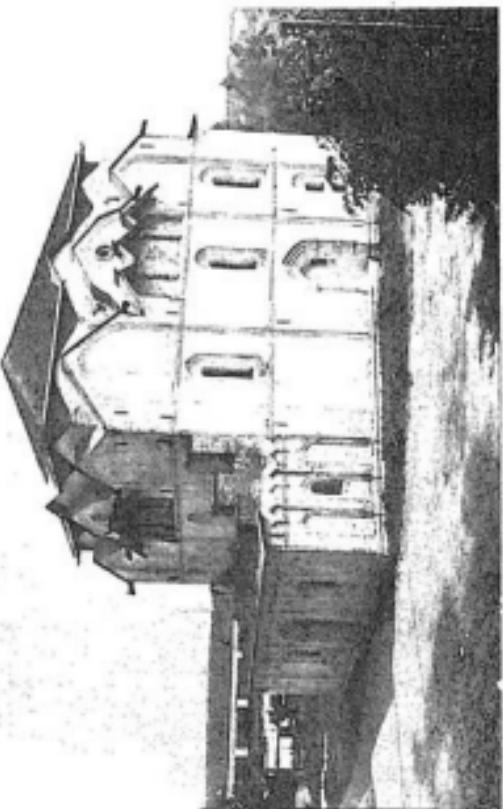
Фото или схематический план

Памятник относится к типу 4-столпных, 3-апсидных, 5-главых храмов с подцерковьем и западным притвором-папертью. Собор имеет 3 входа (с запада, юга и севера), оформленные перспективными порталами. Каждый фасад расчленен на 3 части лопатками, стянутыми в верхней части килевидными арками и горизонтальными тягами. Завершение фасадов - 2-ярусное: первый ярус имеет позакомарное завершение, второй - пошиповое. Все окна четверика расположены в нишах и имеют полуциркульное завершение. Апсиды и притвор расчленены множеством тонких лопаток, стянутых килевидными арками. По периметру четверика и притвора проходит многообъемный цоколь. Своды и главы собора не реставрированы, над четвериком устроена временная вальмовая кровля.
