П А С П О Р Т

I. НАИМЕНОВАНИЕ ПАМЯТНИКА ДОМ ВЕНГАЛЫЧЕВА

80-е годы XIX в.

Пензенская обл. Белинский р-н.г.Белинский ул.Лермонтовская 67

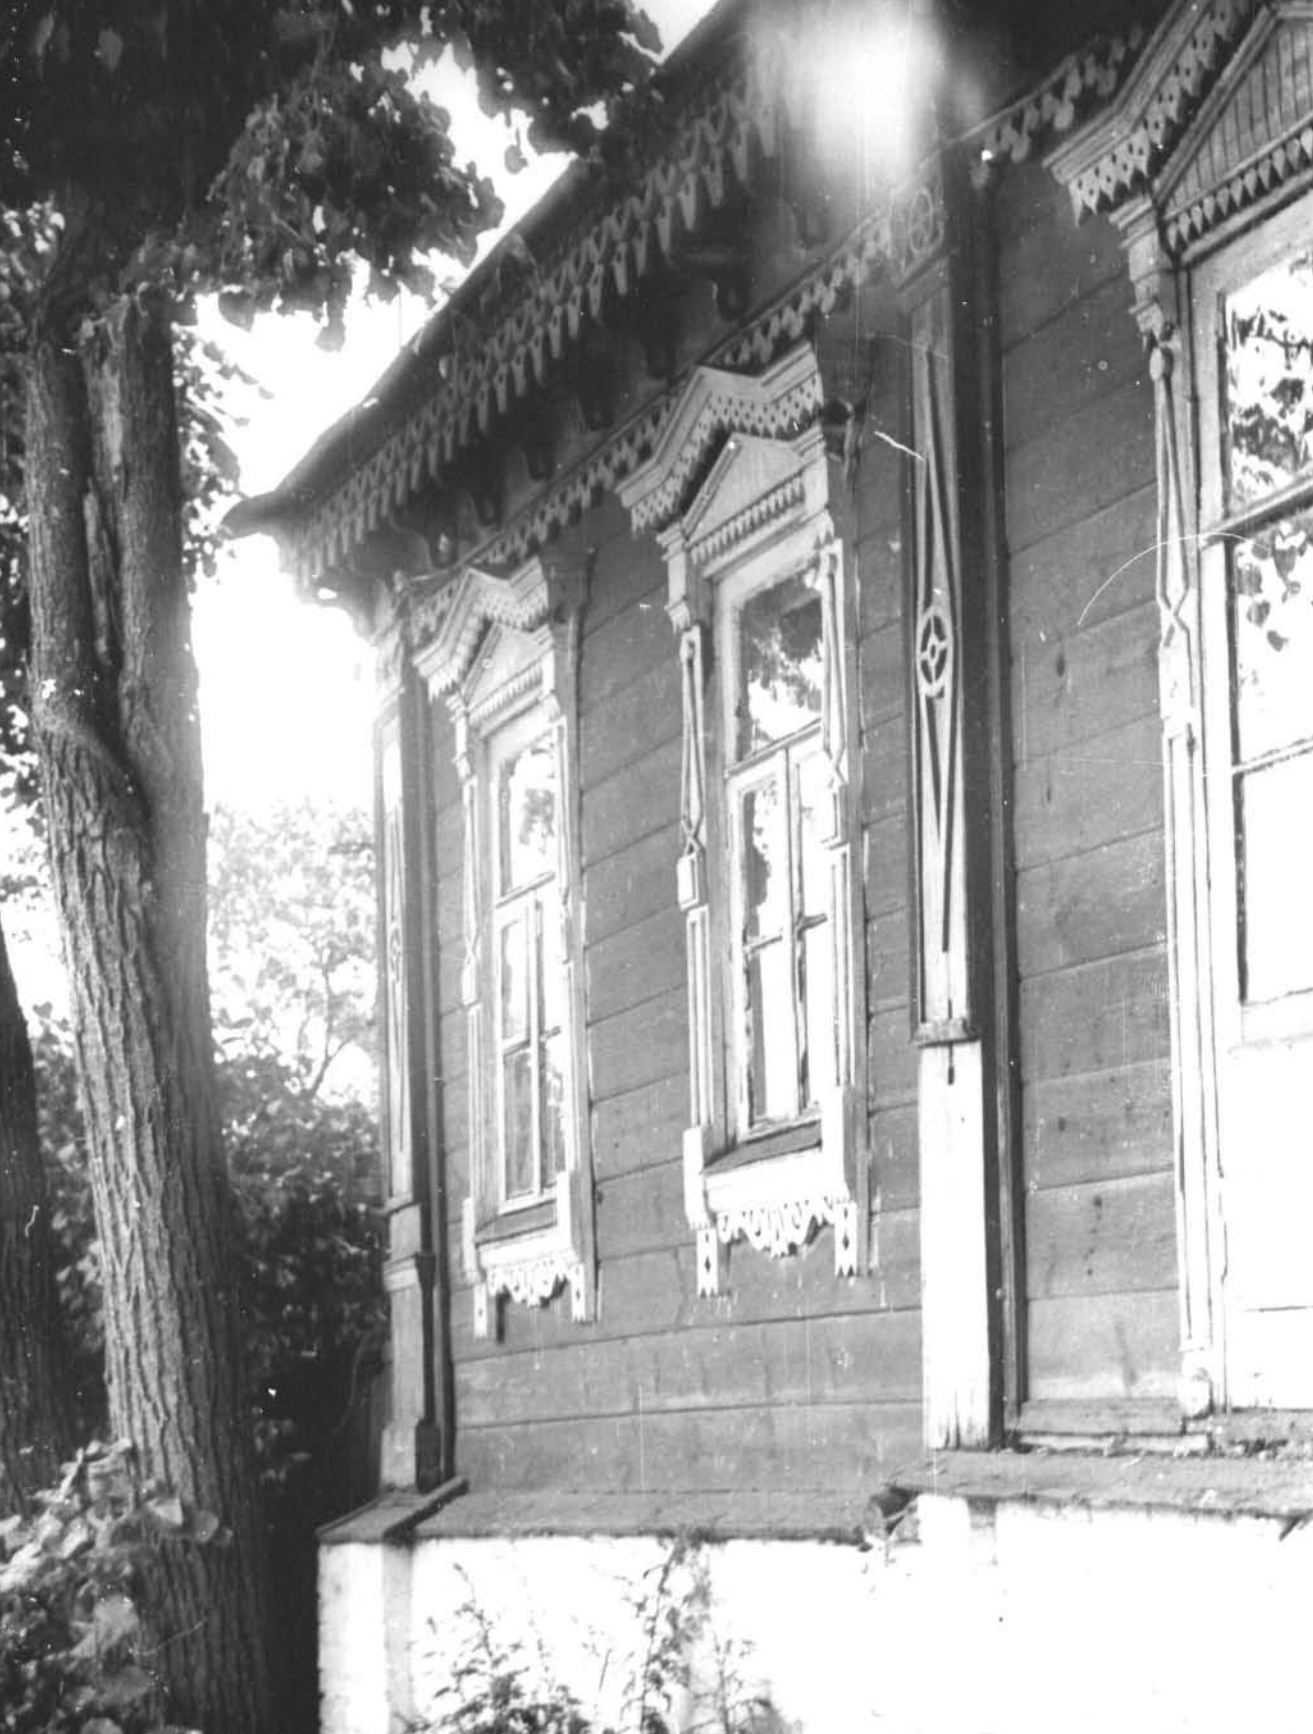
3. Пензенская обл. Белинский р-н
г. Белинский Дом Енталычева
80-е годы 19в. Фрагмент восточ-
ного фасада. Фото Сосновского
1983г.

Восточный фасад 6-ти осевой, центральные оконные проемы двойные. Северный и западный фасады 4-х осевые, южный фасад - 3-х осевой. На северном и южном фасадах первые оси с запада - дверные проемы. На западном фасаде первая ось справа - дверной проем, ведущий в примыкающую к западному фасаду современную пристройку. Все фасады обшиты тесом. Несущие стены выходят на фасады плоскими лопатками, членящими главный фасад на три равные части по две оконных проема в каждой. Углы дома также обработаны лопатками, декорированными накладным рисунком в виде вытянутых по вертикали ромбов. Оконные проемы прямоугольной формы, обрамлены накладными наличниками, завершающимися треугольными сандриками с подзором пропиленной резьбы. Наличники декорированы накладным геометрическим рисунком. По всему периметру проходит венчающий карниз пропиленной резьбы подзорного типа на кронштейнах. Между кронштейнами размещены прямоугольные декоративные квадраты. К северо-восточному углу примыкает высокий забор, в котором устроены двухстворчатые филенчатые ворота, представляющие собой самостоятельную ценность и играющие значительную роль в формировании образа дома. Первоначально в центре восточного фасада в уровне цоколя был устроен балкон, в настоящее время утраченный.

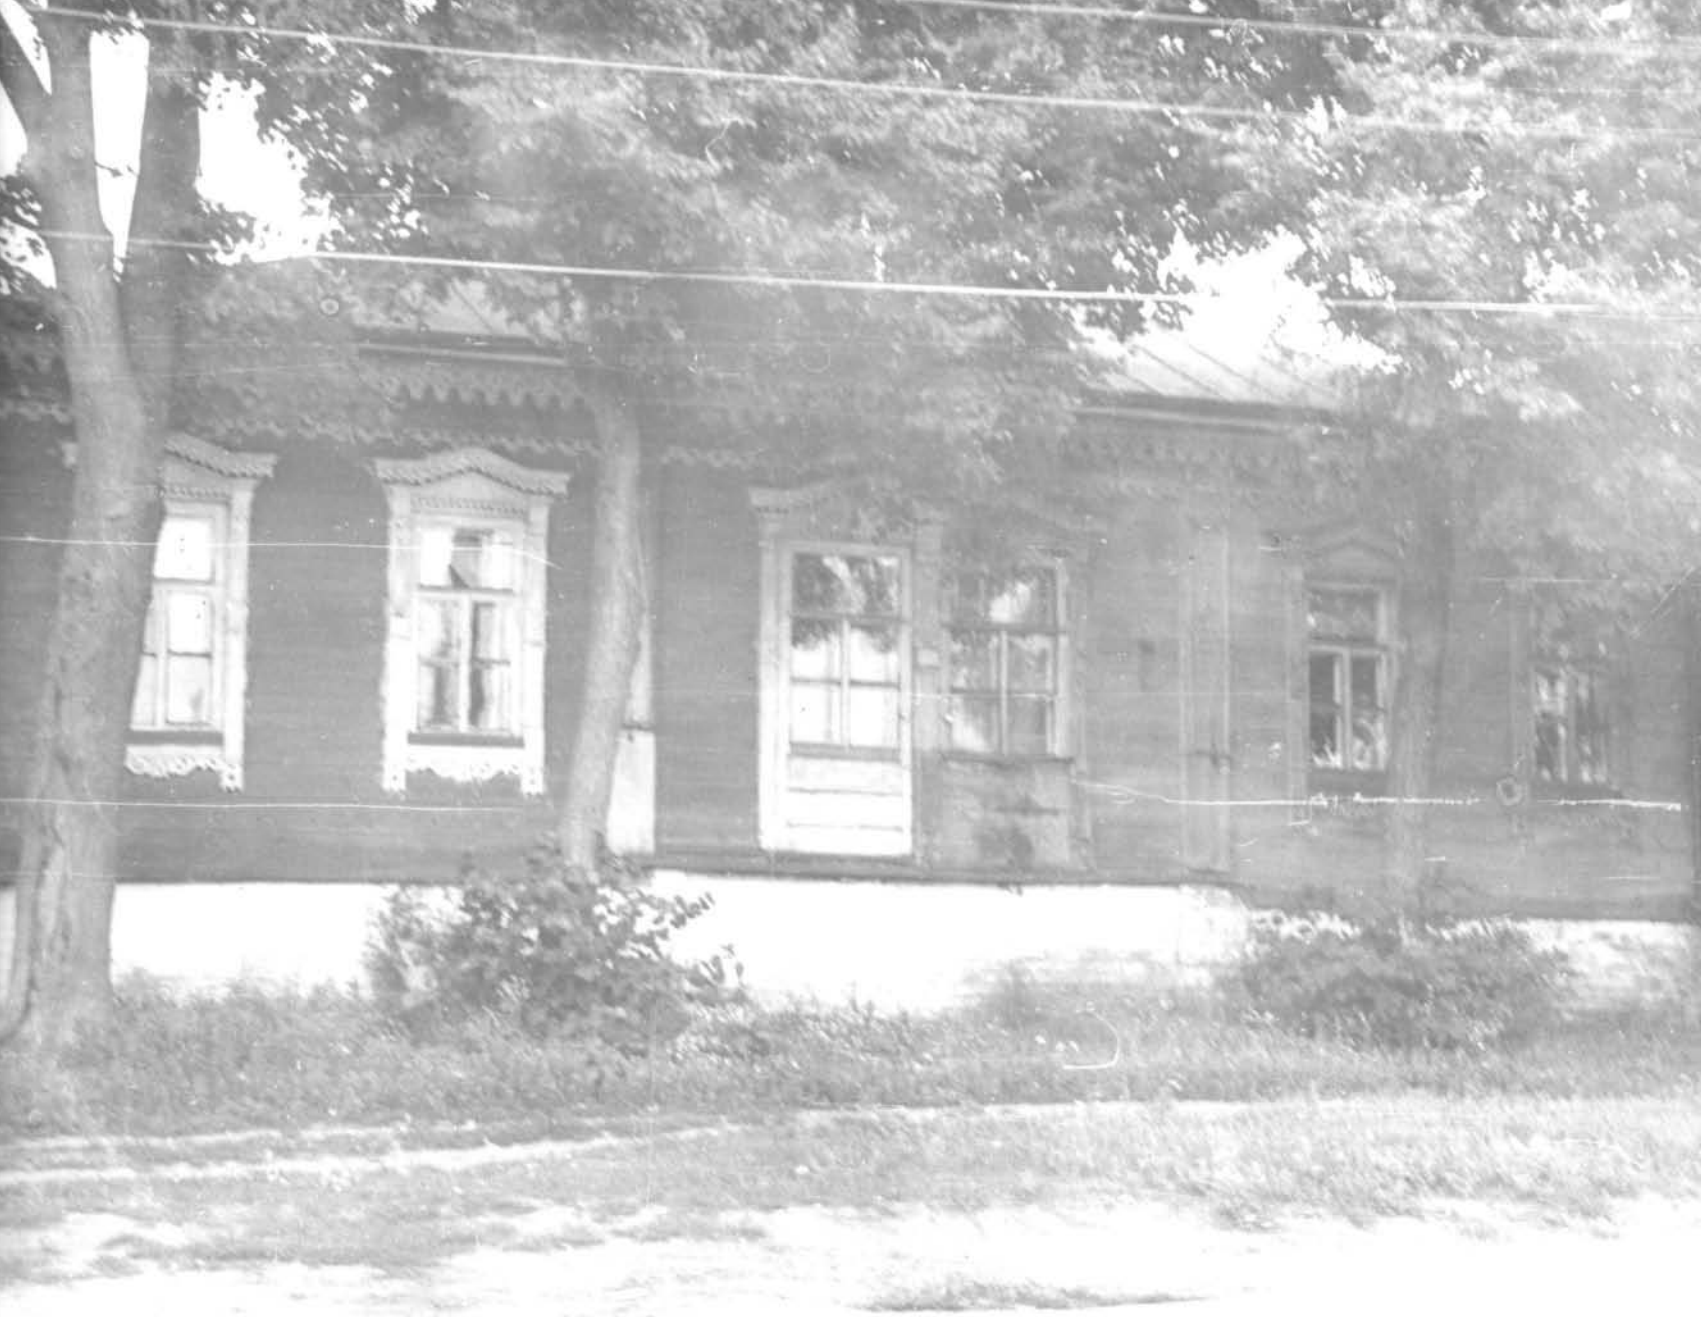
6 Пензенская обл. Белинский р-н
г. Белинский* Дом. Кнгалычева
80-е годы 19в. Вид с севера
фото Сосновского в 1988г.

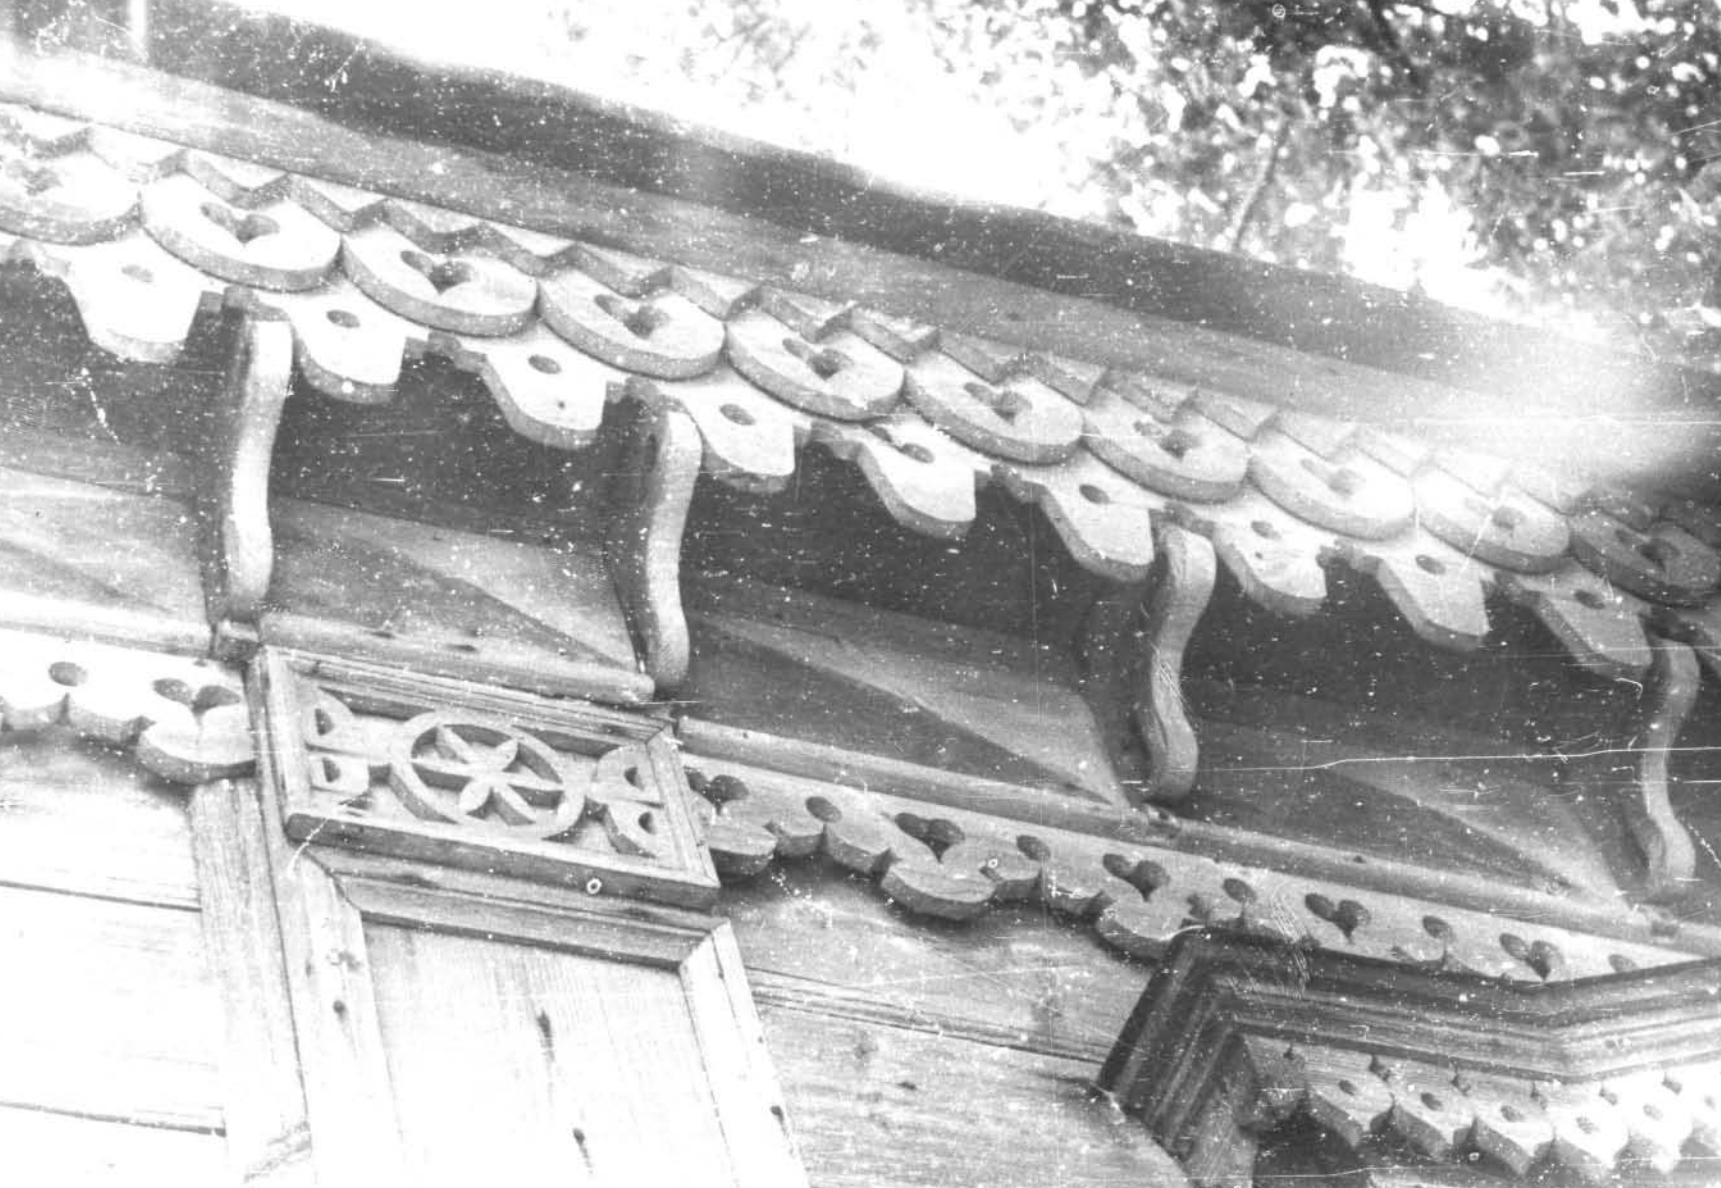
10. Пензенская обл. Белинский р-н
г. Белинский Дом Загальничева
80-е годы 1980-х. Картина восточного
фасада фото Сосновского В. 1988г.

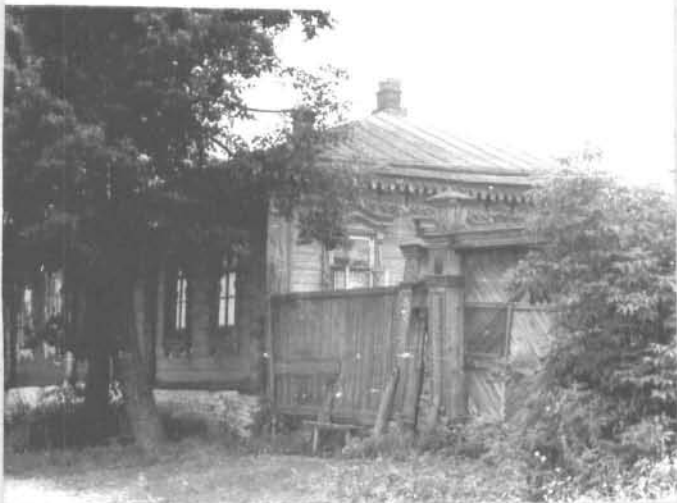
Фото или схематический план

Одноэтажный, деревянный дом, прямоугольный в плане, стоит на высоком кирпичном цоколе. Несущие стены выходят на фасады плоскими доплатками, декорированными накладным геометрическим рисунком. Оконные проемы прямоугольной формы с накладными, богато декорированными наличниками, завершающимися профилированными сандриками треугольной формы. По всему периметру проходит венчающий карниз пропиленной резьбы подзорного типа на кронштейнах. К северо-восточному углу примыкает высокий забор, в котором устроены двухстворчатые филенчатые ворота, сами по себе представляющие интерес. В целом дом отличается высоким качеством и строгостью архитектурного решения фасадов.
