## ПАСПОРТ

I. НАИМЕНОВАНИЕ ПАМЯТНИКА Торговый рядII. ТИПОЛОГИЧЕСКАЯ  
ПРИНАДЛЕЖНОСТЬ

XVIII векIV. АДРЕС (местонахождение) ПАМЯТНИКА Карельская АССР, Лудожский  
(АССР, край, область, район, автономная обл.,  
р-н, с. Колодозеро, в 75 км к юго-востоку от гор.  
Лудож  
райональный округ; населенный пункт; пути подъезда)V. ХАРАКТЕР  
СОВРЕМЕННОГО  
ИСПОЛЬЗОВАНИЯ

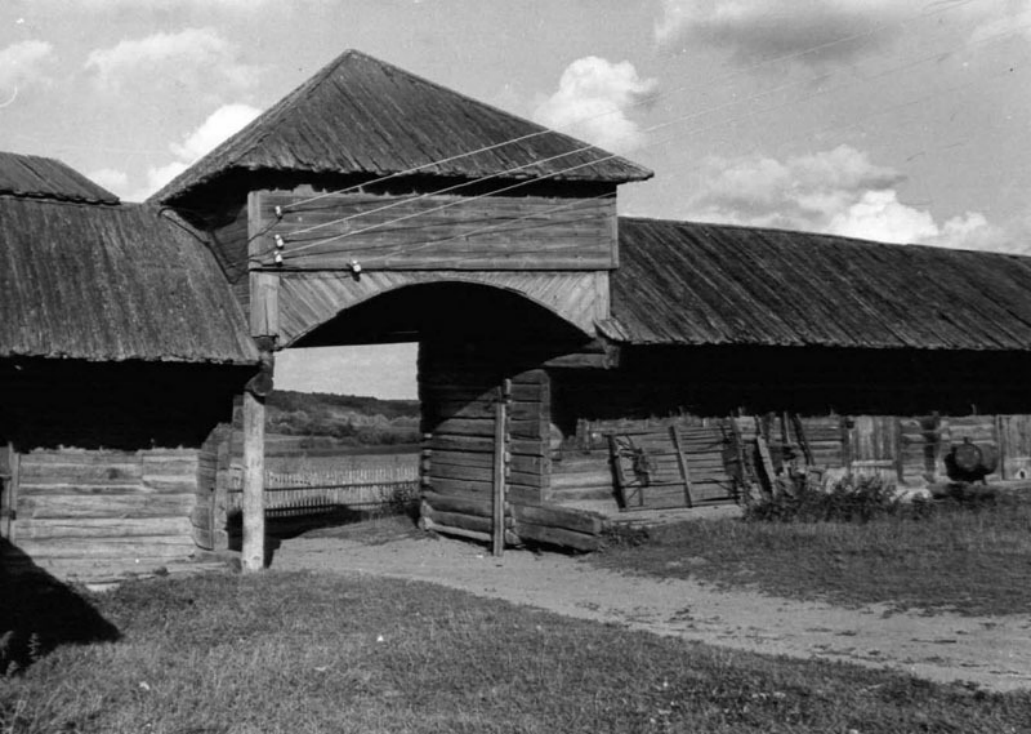
Широкий проём ворот ограды бывшего Колодозерского погоста перекрыт лубковой аркой. Вход фланкируется торцовыми помещениями (лавками). Вместе с поставленными перед их фронтонами албарами торговый ряд образует торговую площадь. Арочный проём ворот акцентирован небольшой башенкой, перекрытой плоским колпаком. Лавки, образующие ограду погоста, с глубокими двухметровыми навесом перед главным фасадом, общей протяженностью почти 26 м, завершаются выступающими вперед албарами. Прежде торговый ряд состоял из 6-ти изолированных клеток с очень широким проёмом с лицевого фасада каждая. Проемы закрывались ставнями-примавками. Глубина торговых помещений составляет около 230 см (225×227), а ширина колеблется от 293-х до 394-х см.

Стены клеток рублены «в обло» и гладко отесаны изнутри. Под навесом устроен деревянный помост, а внутри брёвен поперёк стен, образующие навес, поддерживались круглыми столбами. Основание двухскатной крыши — слесы, рубленные во фронтонах поперёк стен.

Почти квадратной в плане (306×300) северо-восточный албар перекрыт двухскатной крышей по сплошному бревенчатому накату.

Он имеет трёхкосящатую дверь. Внутри видны пазы — следы сусеков. Стены по высоте сусеков отесаны со скруглением углов.

Юго-западной амбар с вальмовой стропильной крышей. Арка ворот выпалена из досок по кружалам. Надворотный сруб обшит досками и перекрыт стропильной крышей.
