## П А С П О Р Т

I. НАИМЕНОВАНИЕ ПАМЯТНИКА Погоост Почозерский/комплекс/

1700 год.IV. АДРЕС (местонахождение) ПАМЯТНИКА Архангельская обл. Плесецкий р-он. д. Шели-(АССР, с/р-д, область, район, автономная обл.,повская. Проезд от г. Плесецка, автобусом до пос. Ковалево-93 км., далее автобусом до д. Пярляхта-65 км., далее катером по Канозеру до пристани "Усть-Поча"-25км. далее пешком - 6 км.

**УЧЕТНАЯ КАРТОЧКА**  
**Погост Почозерский.**

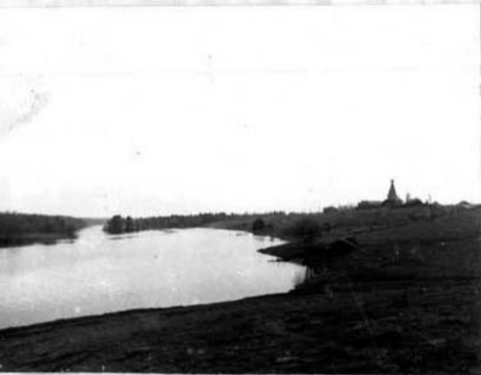
Фото или схематический план

Комплекс Почозерского погоста, сооруженного в 1700 г., расположен на возвышенности, у дороги, в северной части села.

Комплекс состоит из трех зданий — двух церквей и колокольни, объединенных между собой переходами. Холодный, шатровый храм принадлежит к типу "восьмерик на четверике". Клетская, зимняя ц-вь, стоящая у ю-з угла холодного храма, имеет апсиду, и трапезную с папертой. Некогда она завершалась бочкой. Шестигранная в плане колокольня, шатер которой разрушен, находится с западной стороны зимней церкви. Стены всех трех сооружений имеют позднюю тесовую обшивку.

Шатровый храм сохранил перекрытие "небос".
